**APPLICAZIONE DELL'IFF: STRUMENTO DI GESTIONE E PIANIFICAZIONE**

Trento, 19-20 novembre 2009

# TITOLO Valutazione della Funzionalità Fluviale del Fiume Era

**Autori** Federico Gasperini  
Beatrice Pucci  
David Puccioni

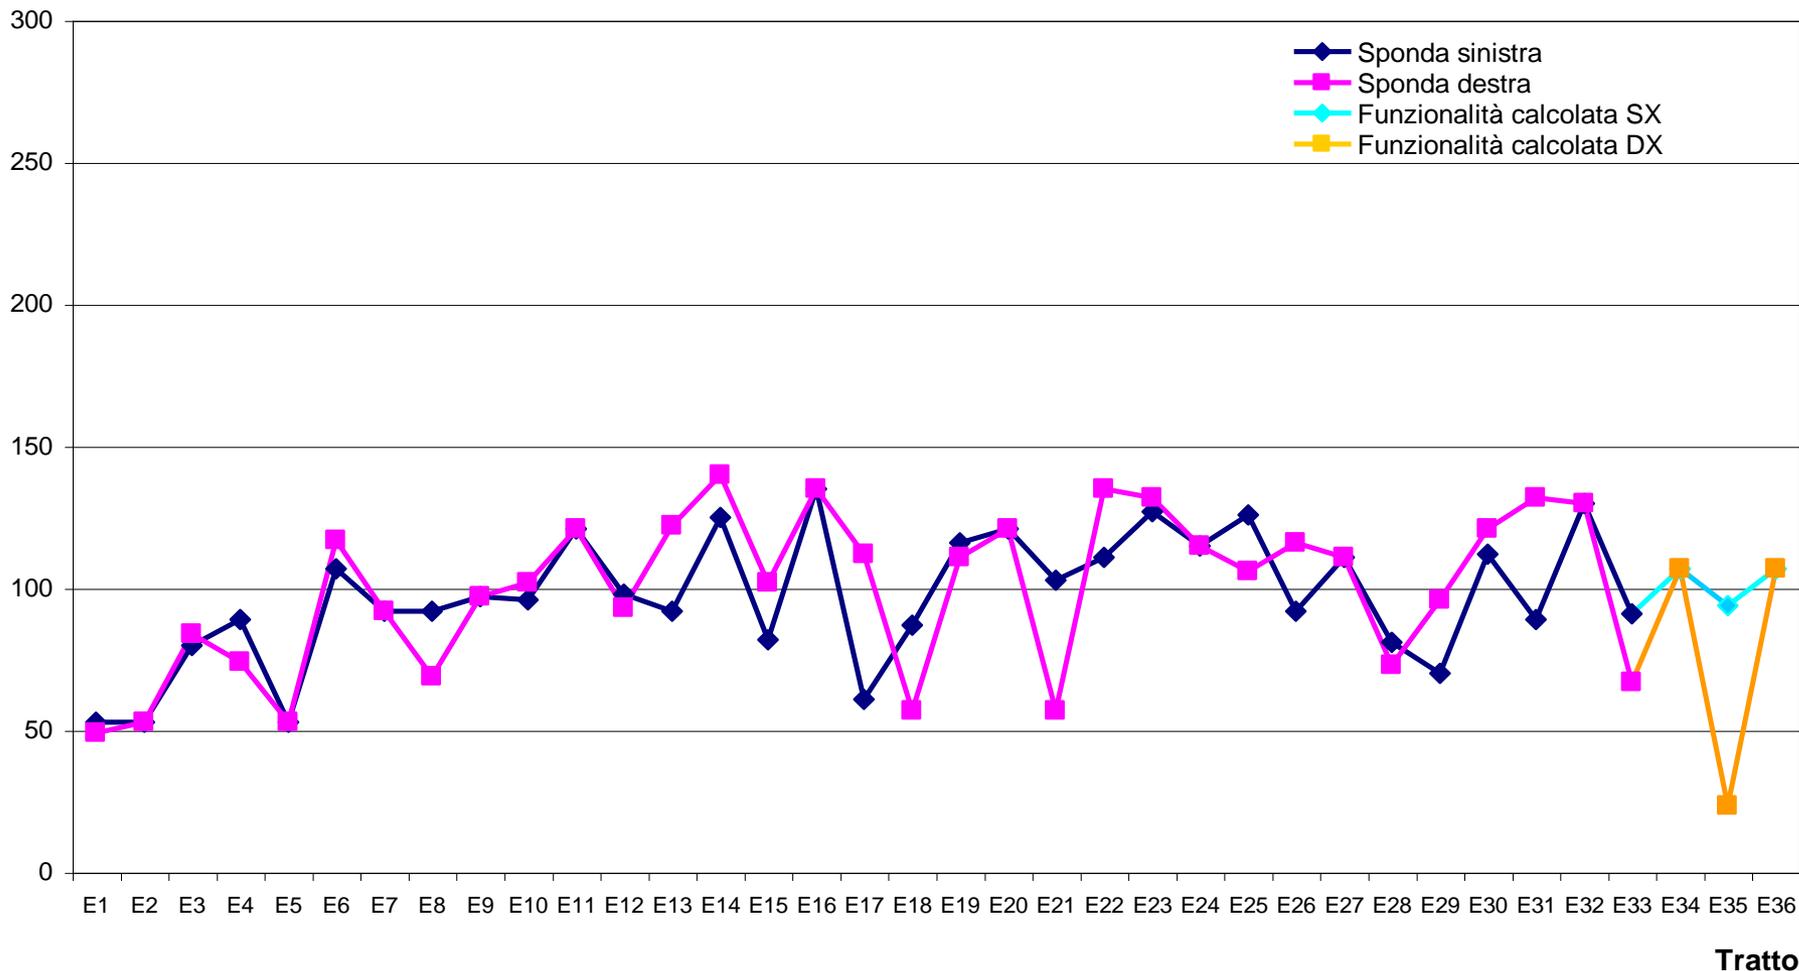
## Andamento del valore di IFF

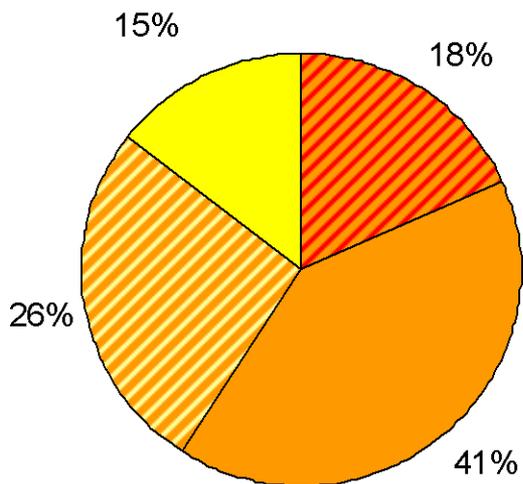
### Livelli di funzionalità sponda sinistra

- PESSIMO
- SCADENTE-PESSIMO
- SCADENTE
- MEDIOCRE-SCADENTE
- MEDIOCRE
- BUONO-MEDIOCRE
- BUONO
- ELEVATO-BUONO
- ELEVATO

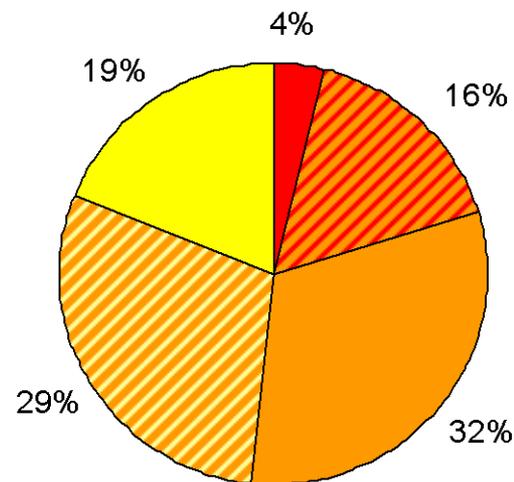
### Livelli di funzionalità sponda destra

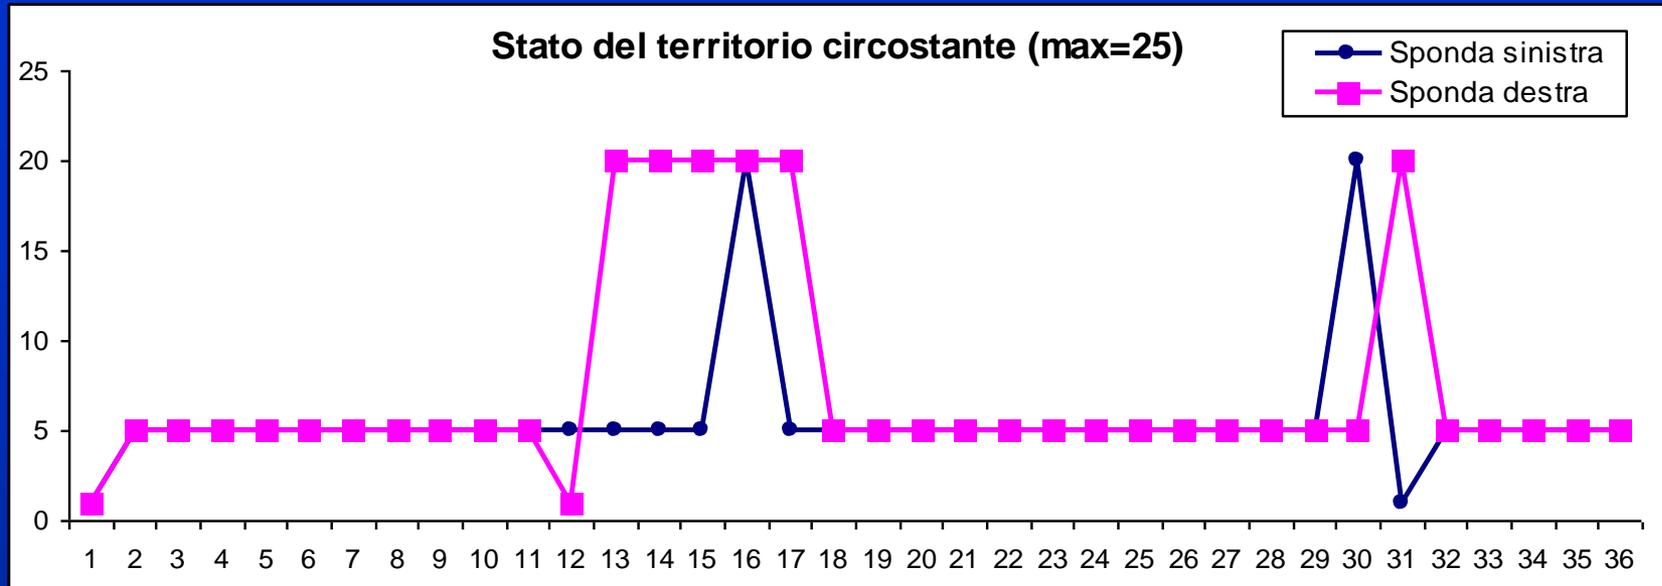
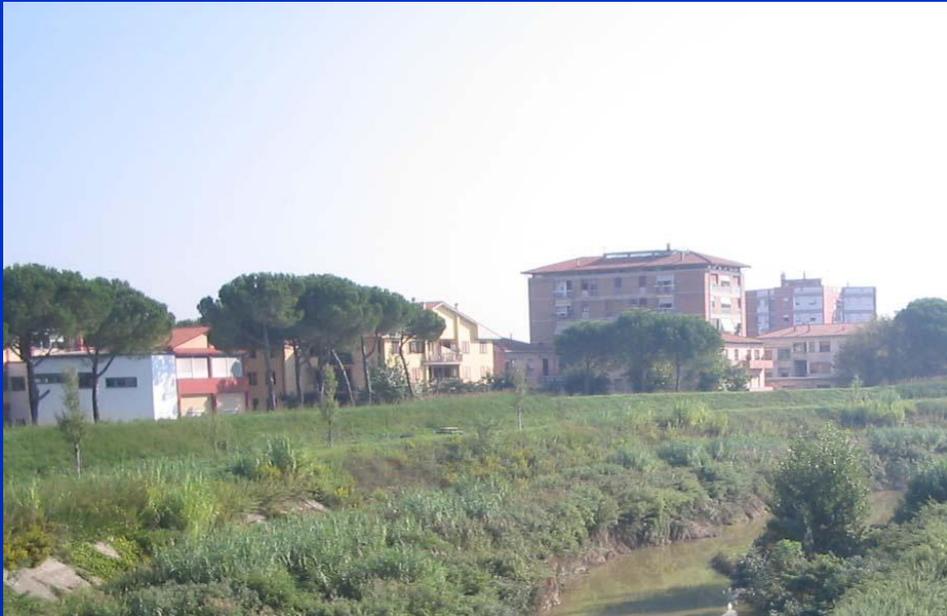
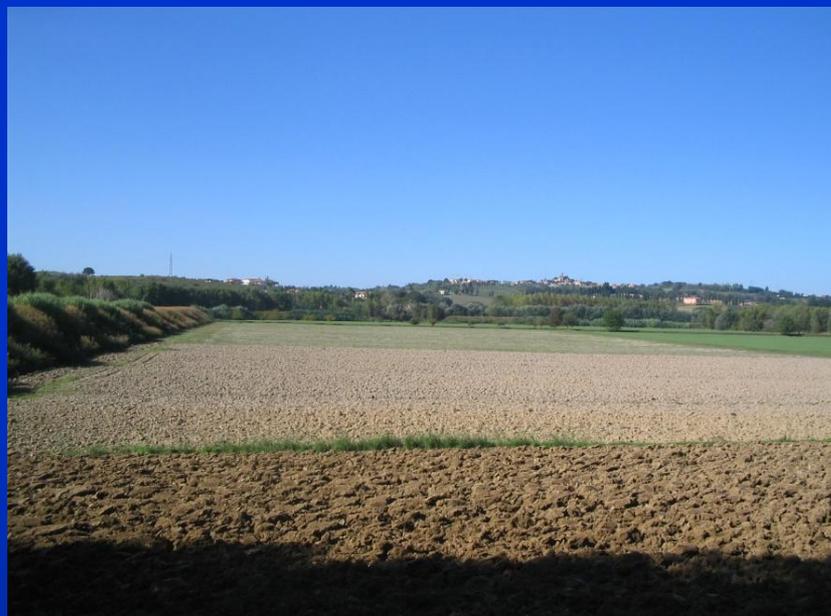
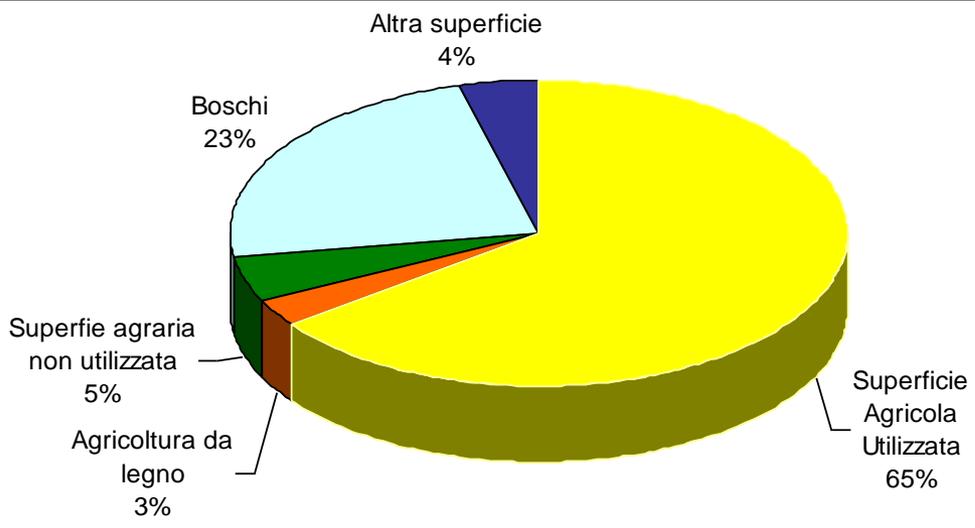
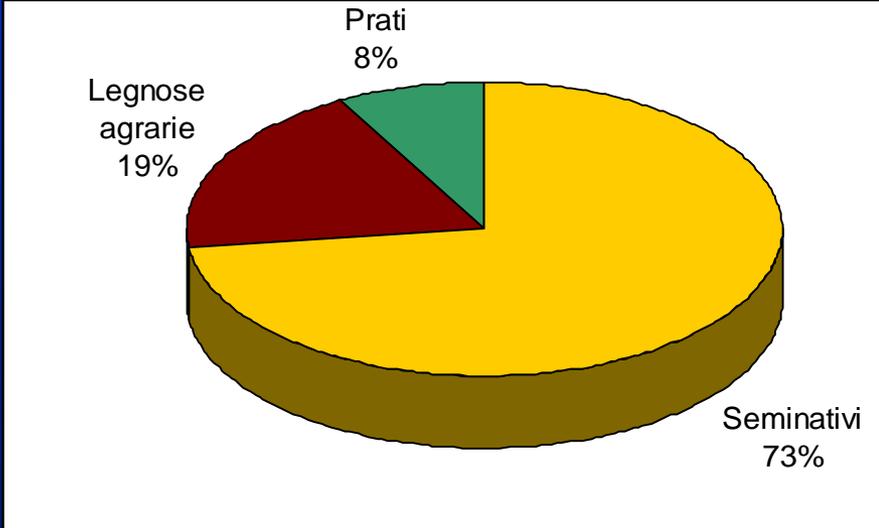
# I.F.F. – Subindice territorio circostante

è caratterizzato prevalentemente da un uso agricolo, con maggioranza di colture stagionali o permanenti che contrassegnano tutto il bacino imbrifero; l'urbanizzazione è piuttosto rada e significativa soprattutto nel tratto iniziale del Comune di Pontedera. Solo raramente è però possibile registrare un miglioramento grazie alla presenza di incolti o boschi.

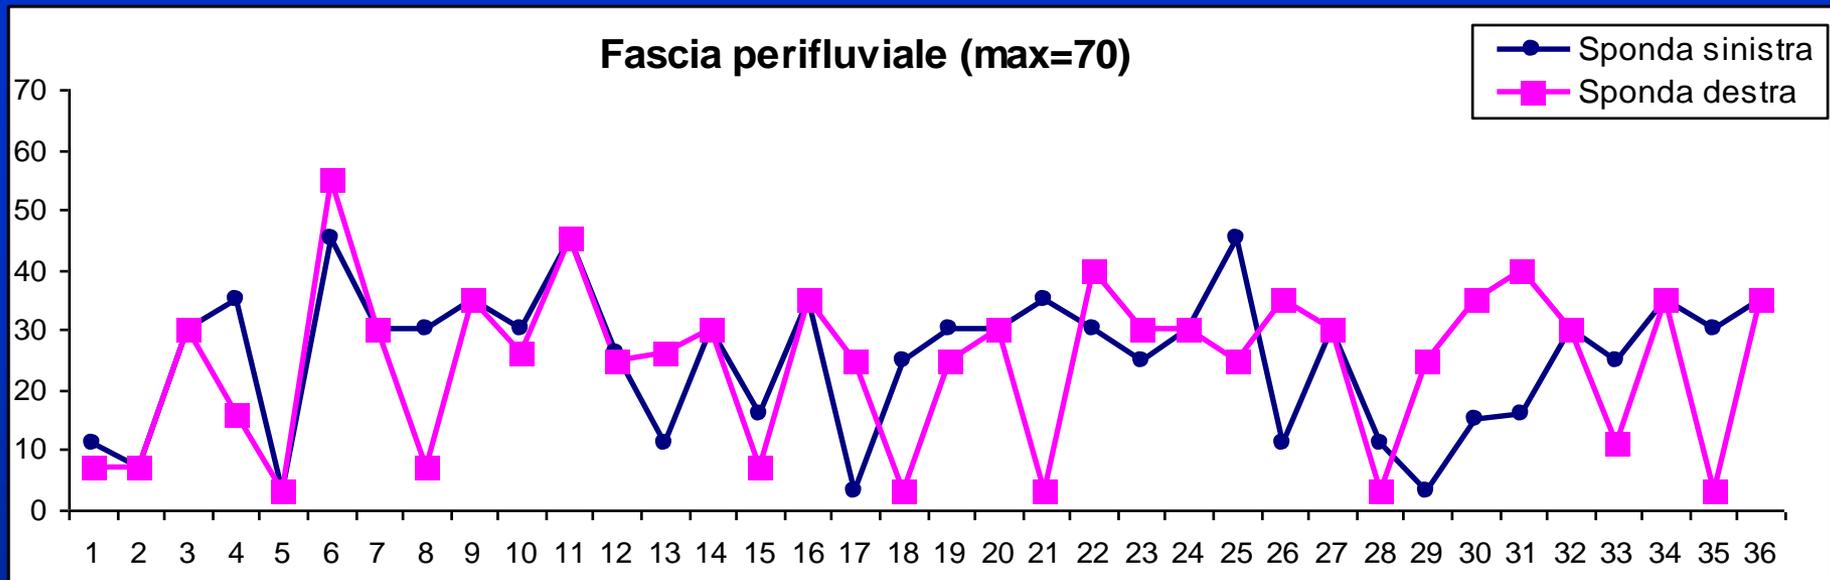
# I.F.F. - Subindice Fascia Perifluviale

Nonostante il fiume sia inserito in un territorio in prevalenza rurale, abbiamo un andamento discontinuo della fascia perifluviale con valori variabili lungo l'asse longitudinale.

La vegetazione, risente dei passati interventi di regimazione idraulica che l'hanno racchiusa per lo più all'interno di argini (fascia secondaria).

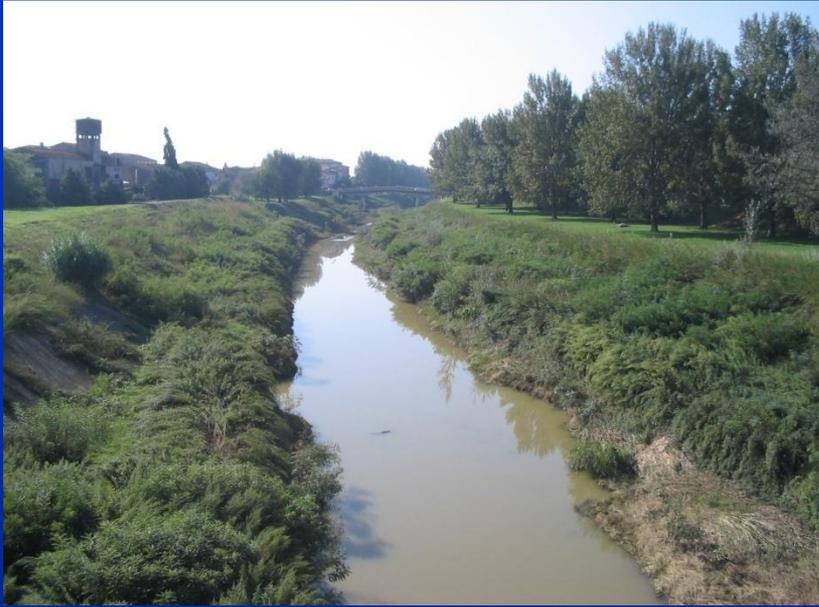
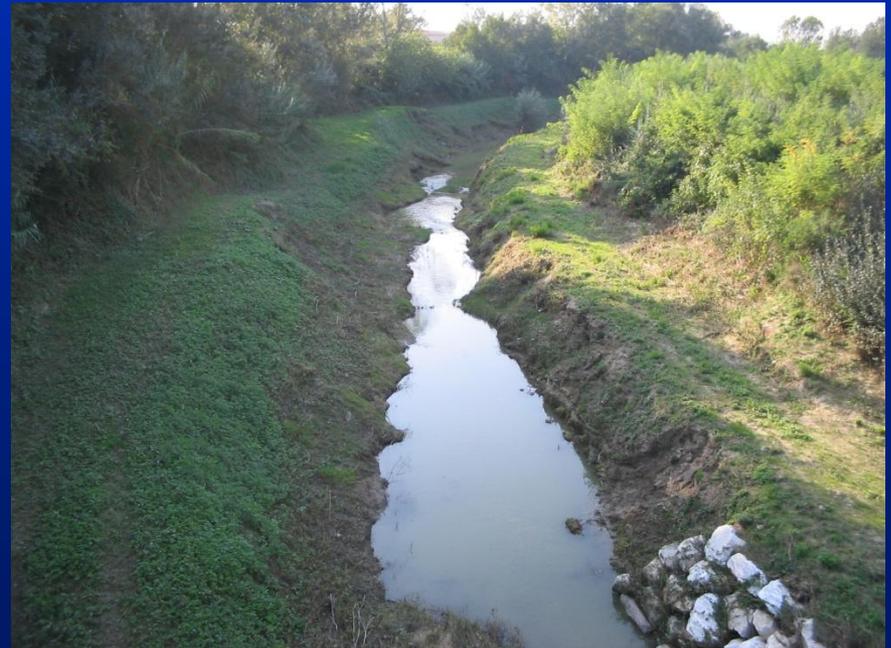
# I.F.F. – Subindice Fascia Perifluviale

Recenti interventi di “manutenzione”, eseguiti per la messa in sicurezza del fiume, hanno determinato, in molte zone, la **perdita totale della vegetazione arborea ed arbustiva riparia, trasformandola in copertura erbacea di scarsa funzionalità.**

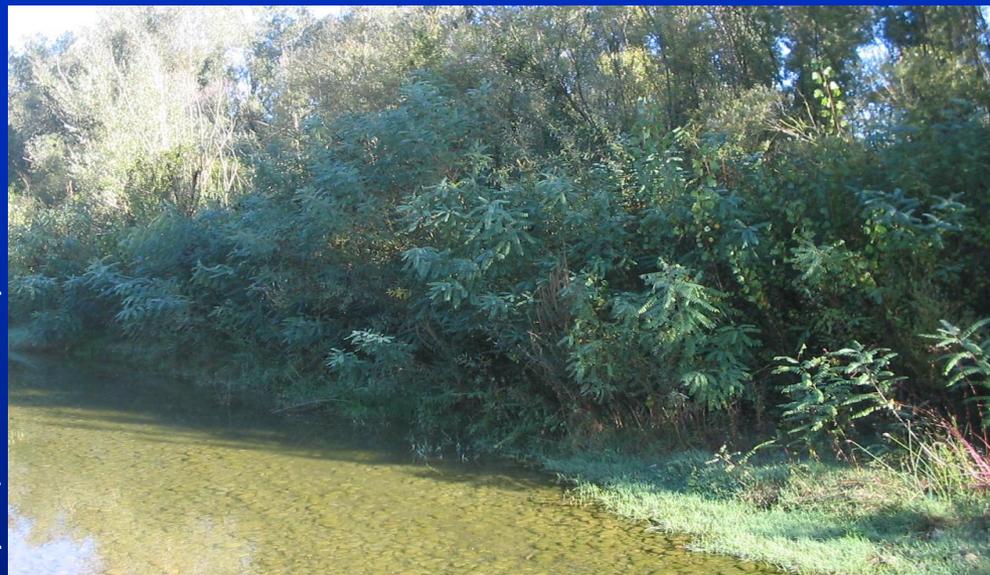
# I.F.F. - Subindice Fascia Perifluviale

L'ampiezza della fascia della vegetazione **difficilmente supera i cinque metri**: i campi coltivati cingono in una stretta morsa il fiume impedendo ogni possibile ulteriore sviluppo.

Le discontinuità rilevabili sono attribuibili per lo più alla presenza di **interventi artificiali** o alla presenza di **specie alloctone infestanti** quali la Robinia pseudoacacia e l'Amorpha fruticosa (Indaco bastardo) la cui proliferazione è favorita dagli stessi interventi di taglio a raso.

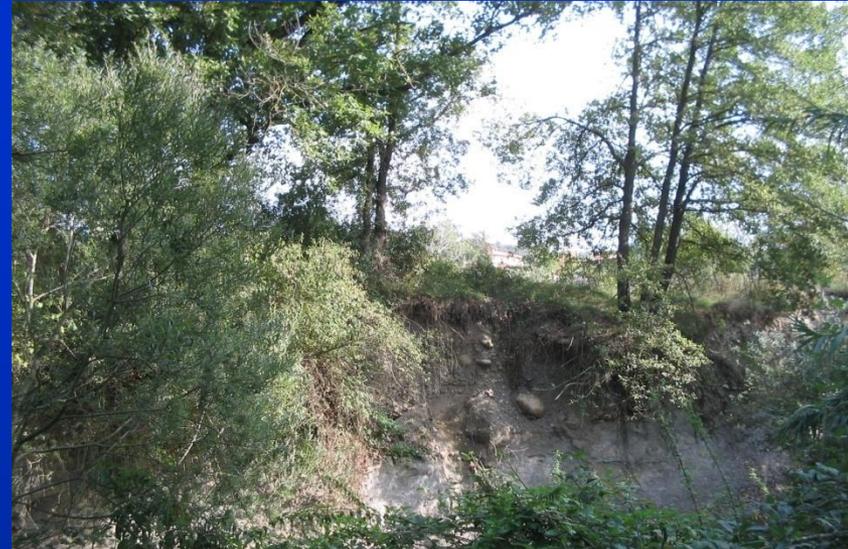
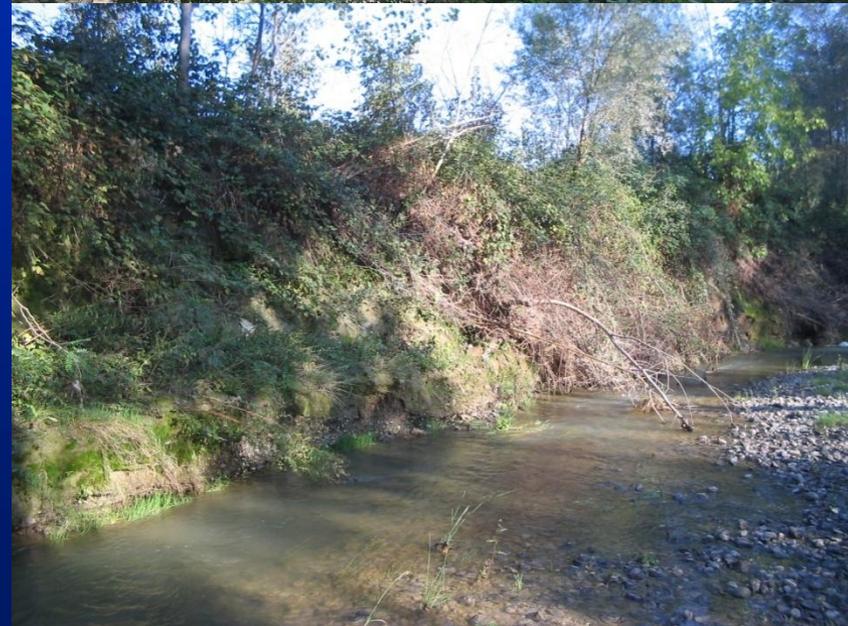
# I.F.F. – Subindice Fascia Perifluviale

In molti tratti, l'incisione dell'alveo, in conseguenza di uno squilibrio morfodinamico, ha interrotto nel tempo le connessioni laterali e verticali creando un terrazzamento tale da impedire alla vegetazione di strutturarsi in ambito perifluviale,

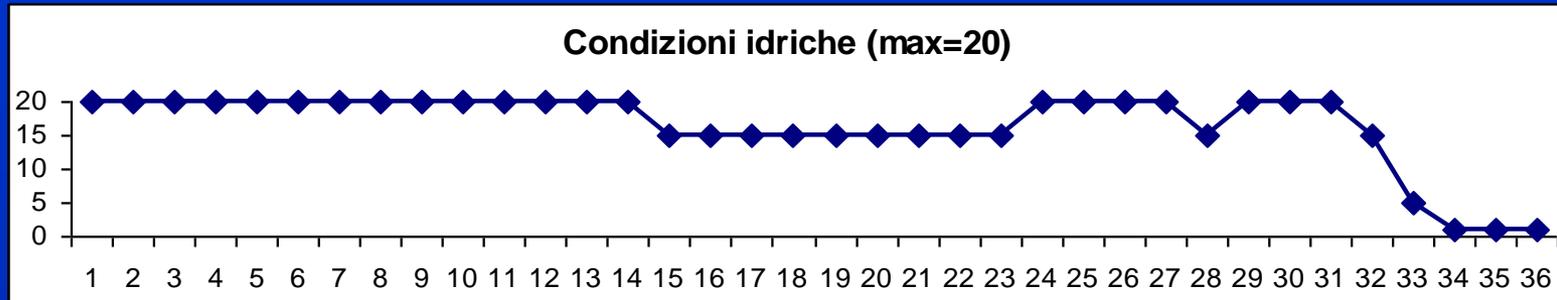
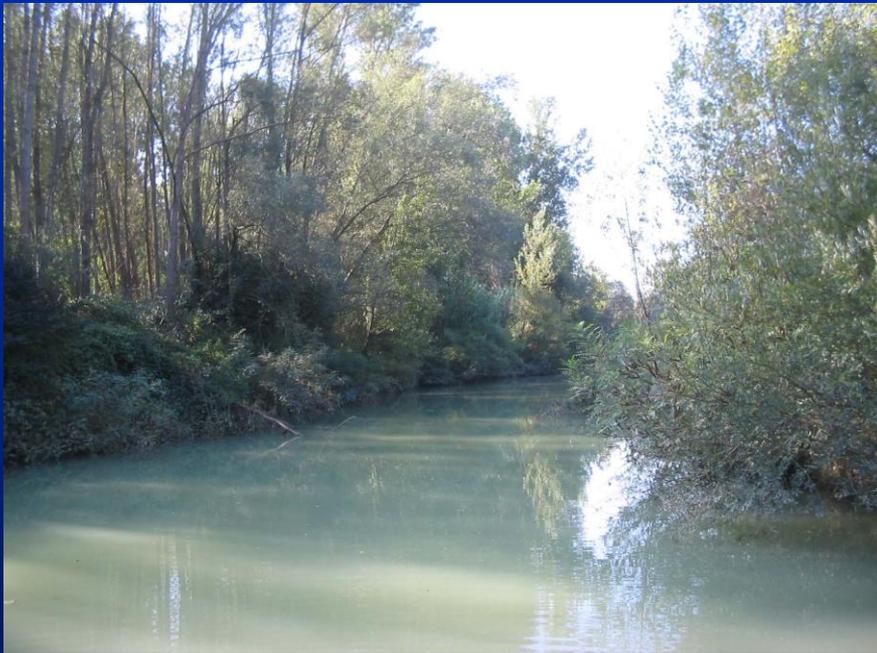
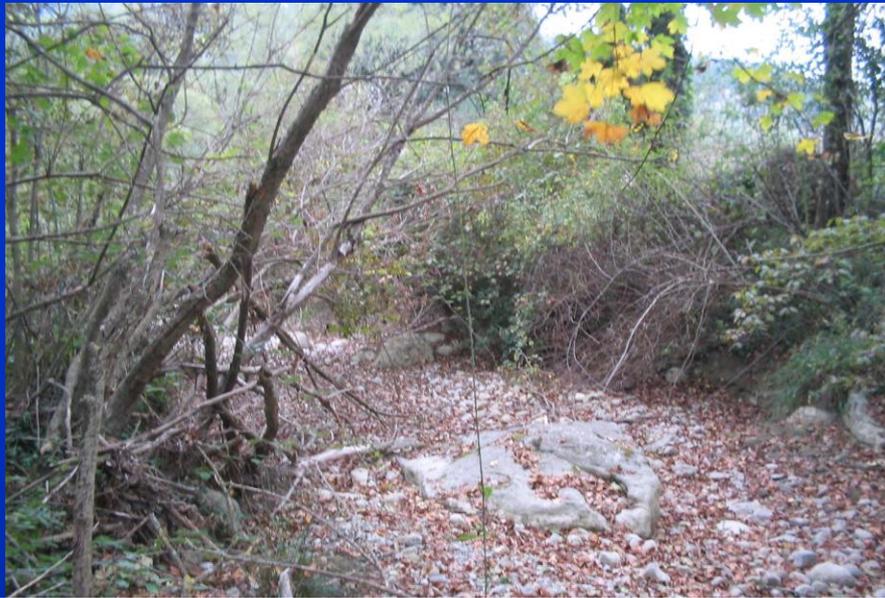
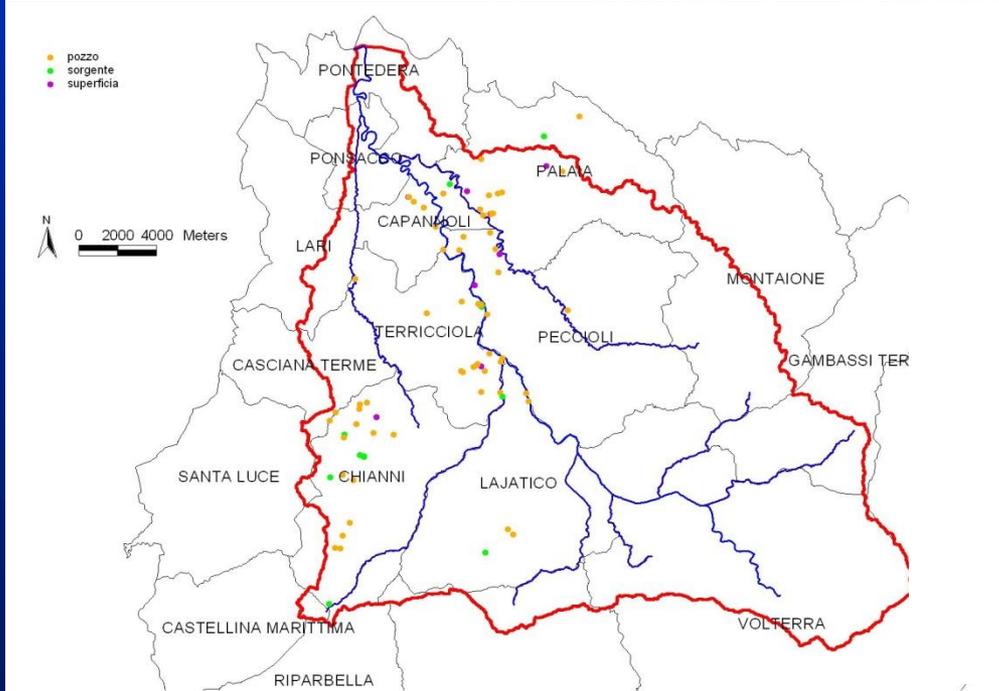
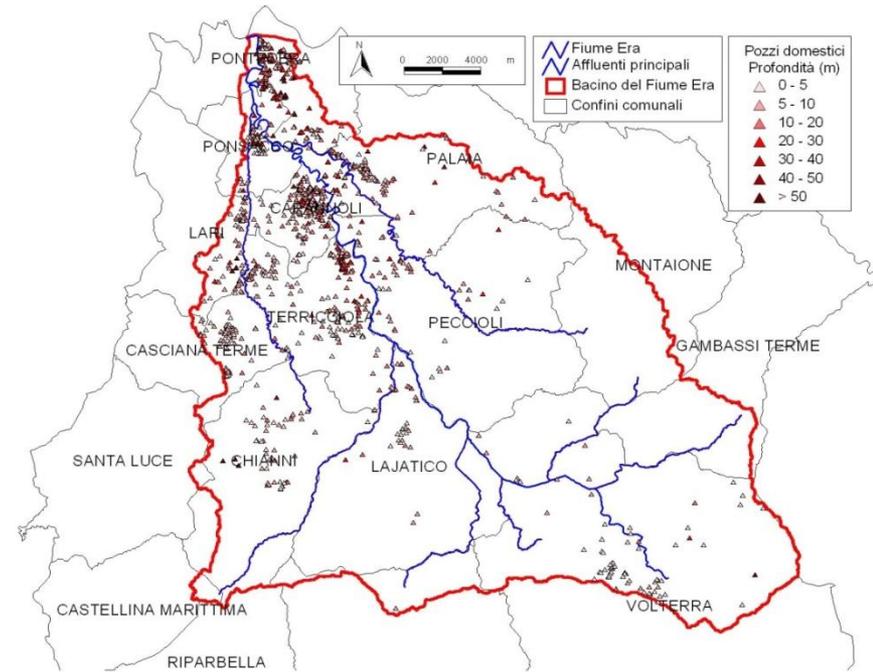
# I.F.F. – Subindice Caratteristiche idrologiche

In generale risultano **relativamente stabili** risentendo di semplici fluttuazioni del livello delle acque; nei tratti più a monte (15–23; 28) la variazione delle portate è maggiore ma la continuità del flusso si mantiene costante. Dopo Prato d’Era le condizioni peggiorano bruscamente essendo stata rilevata un’asciutta stagionale che impedisce la sopravvivenza degli organismi acquatici.

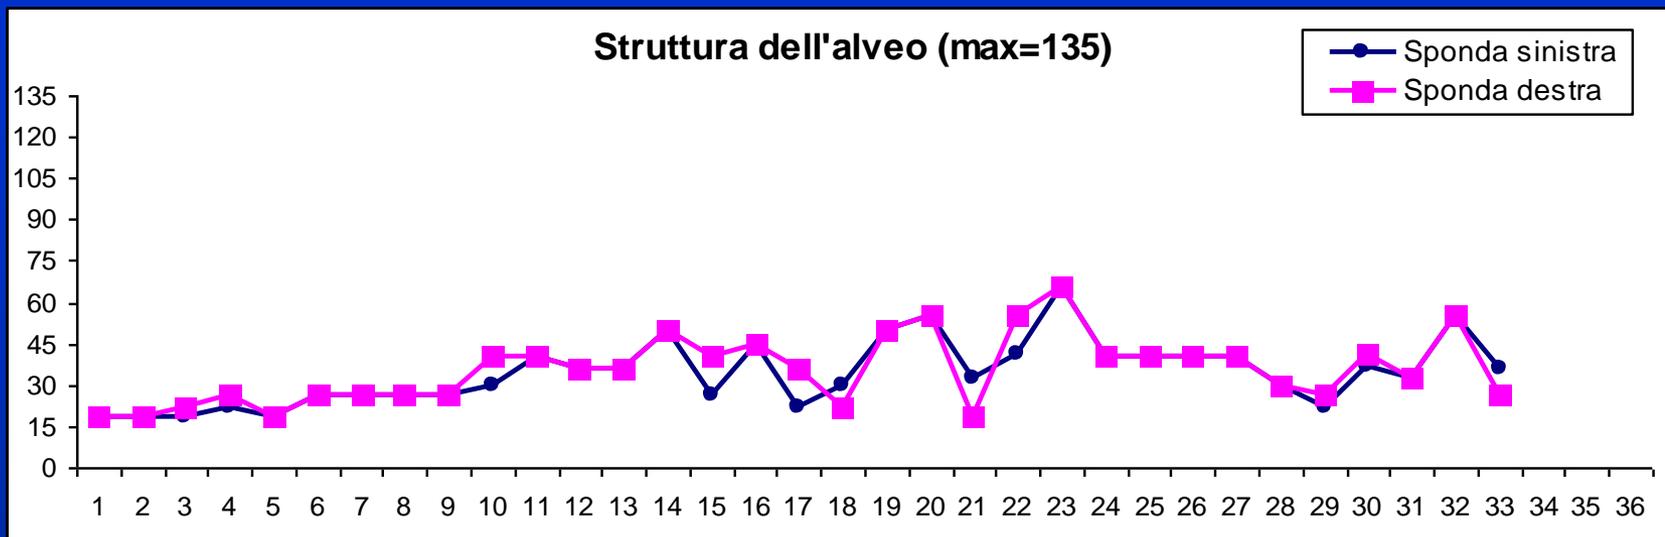
# I.F.F. – Subindice Struttura dell'alveo

- rive in generale ha un andamento omogeneo tra le due sponde e complessivamente è ad un **livello scadente** con valori che raramente superano i 50 punti (max 66) sui 135 disponibili nel subindice.
- ritenzione
- erosione
- naturalità
- fondo dell'alveo Incide molto sull'indice funzionalità fluviale
- pozze e raschi

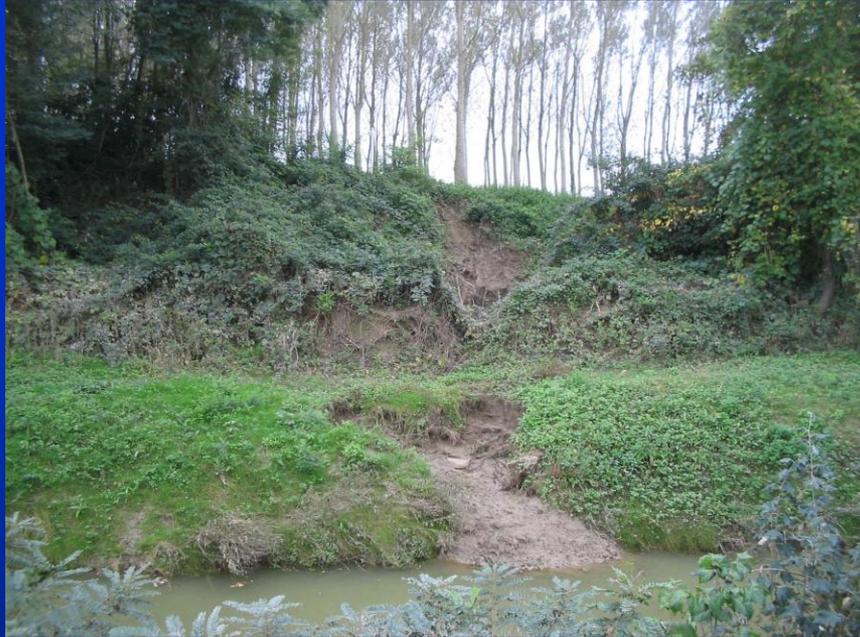
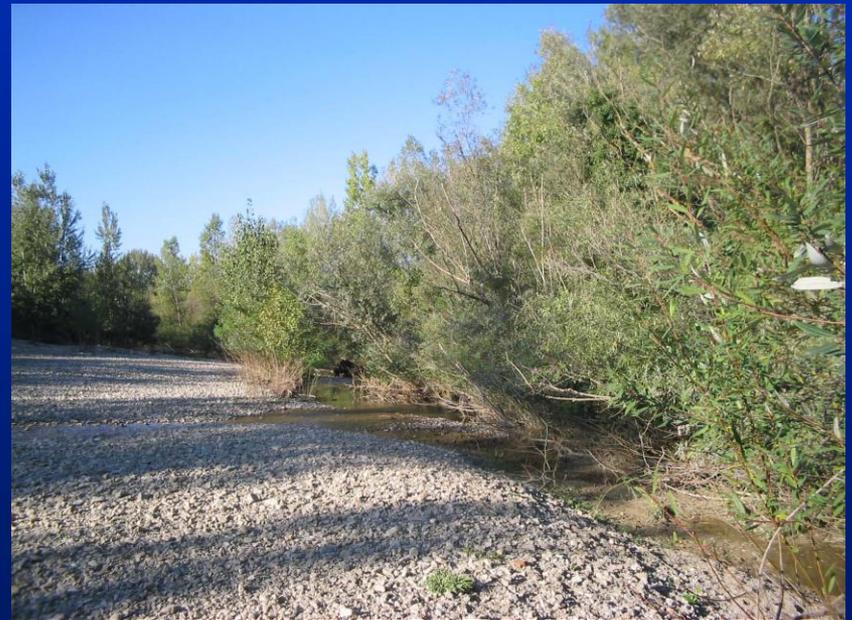
# I.F.F. – Subindice Struttura dell'alveo

Le **rive** mostrano valori variabili in senso longitudinale presentando alternativamente tratti nudi a tratti ricoperti da un sottile strato erboso oppure da erbe e arbusti

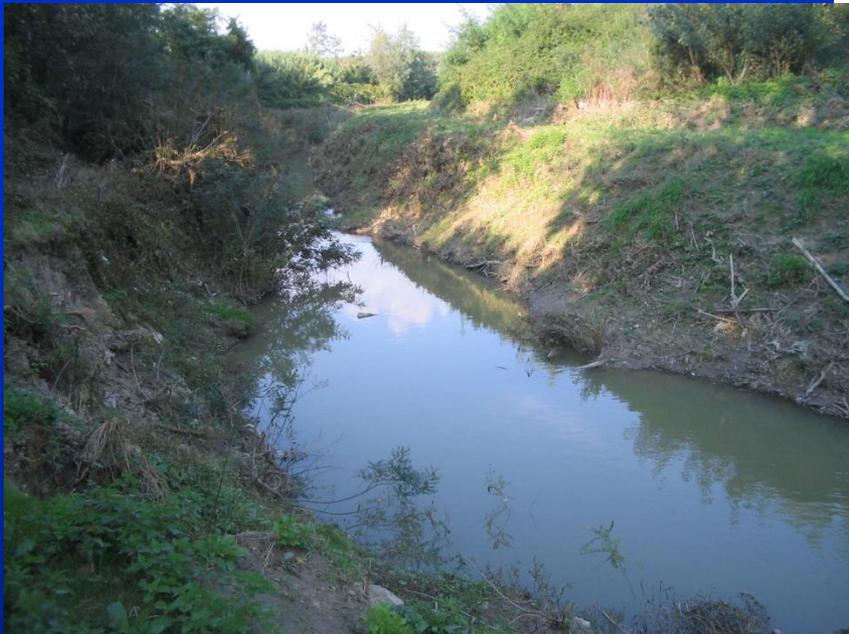
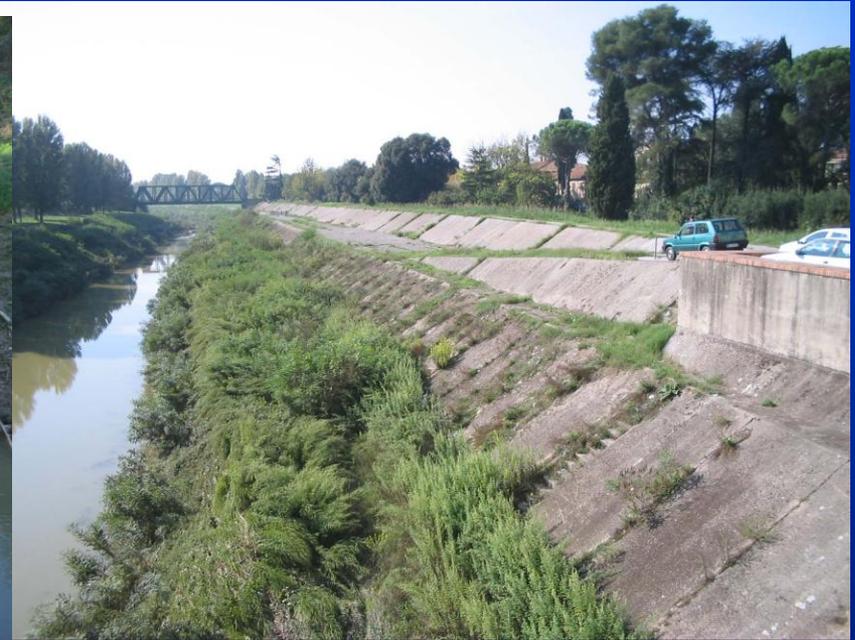
# I.F.F. – Subindice Struttura dell'alveo

I **fenomeni erosivi** sono frequenti in tutta l'asta fluviale: spesso sono mitigati e nascosti dalla presenza di interventi artificiali mentre altre volte sono evidenti con scavo delle rive e delle radici, talora limitati alle curve e strettoie.

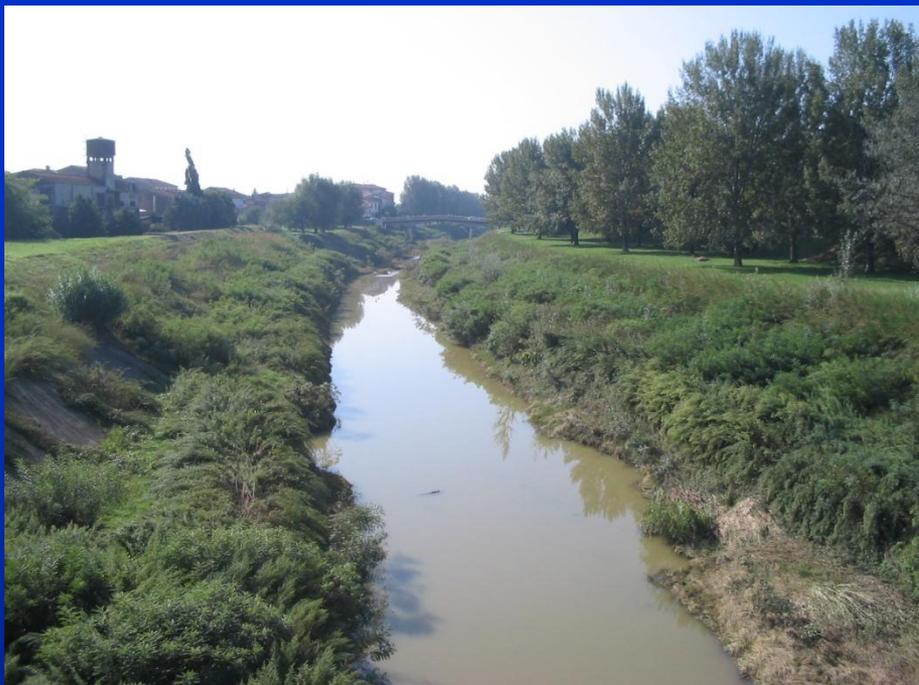
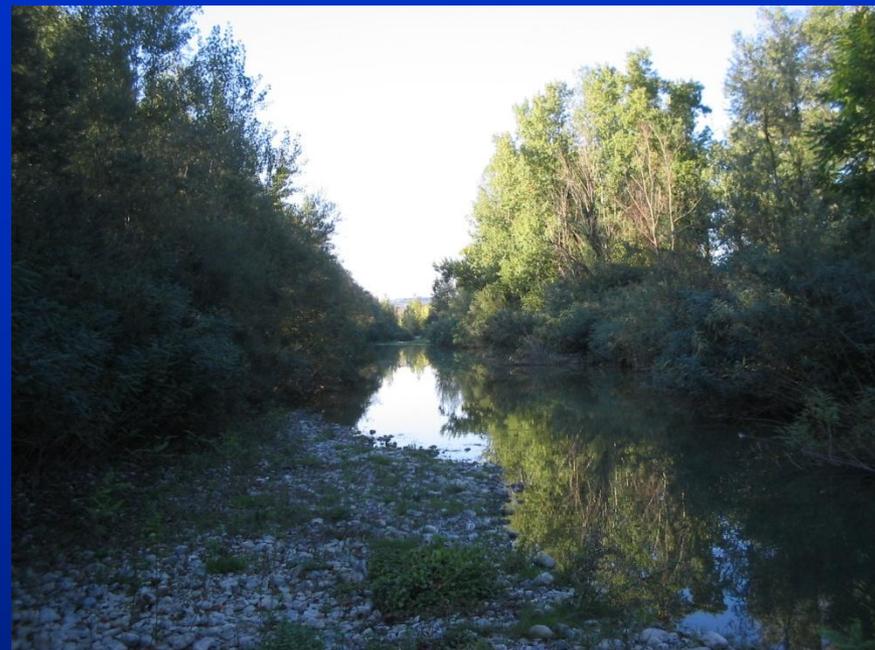
# I.F.F. - Subindice Struttura dell'alveo

La **sezione trasversale** appare spesso come il frutto dei passati interventi idraulici che hanno **modificato la naturale diversità** in una sezione geometrica più uniforme: dalla situazione urbana con sponde cementificate si passa a situazioni meno impattanti che con il tempo si sono maggiormente integrate

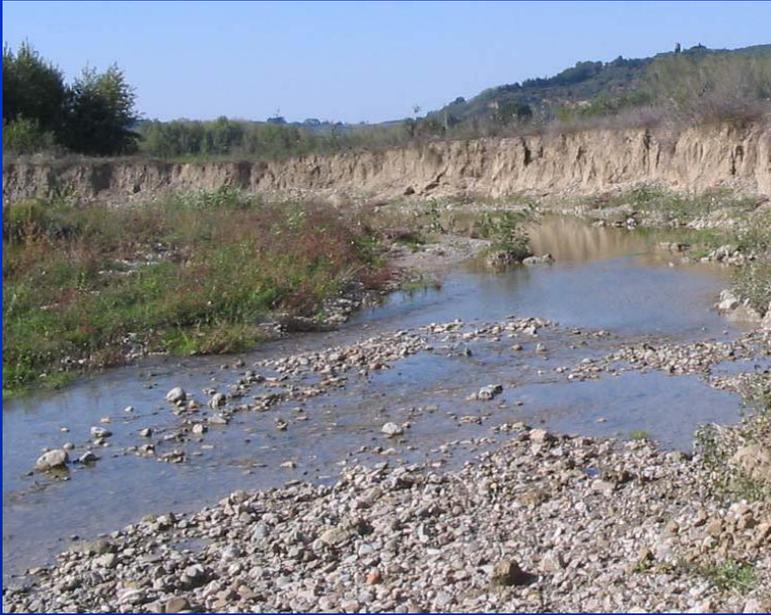
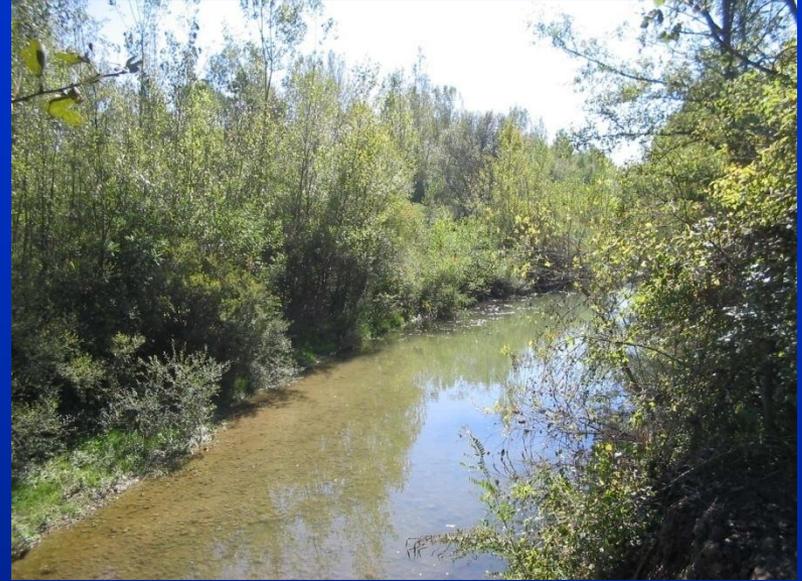
# I.F.F. – Subindice Struttura dell'alveo

Il **fondo dell'alveo** per gran parte della sua lunghezza è caratterizzato da un **materiale facilmente mobile** che non sembra in grado di offrire un ambiente stabile e diversificato per la fauna.

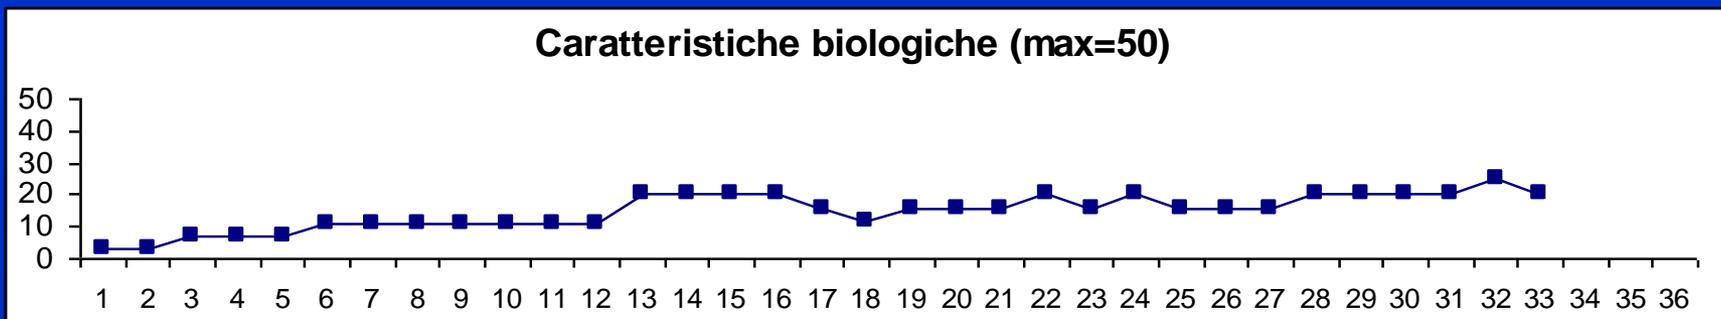
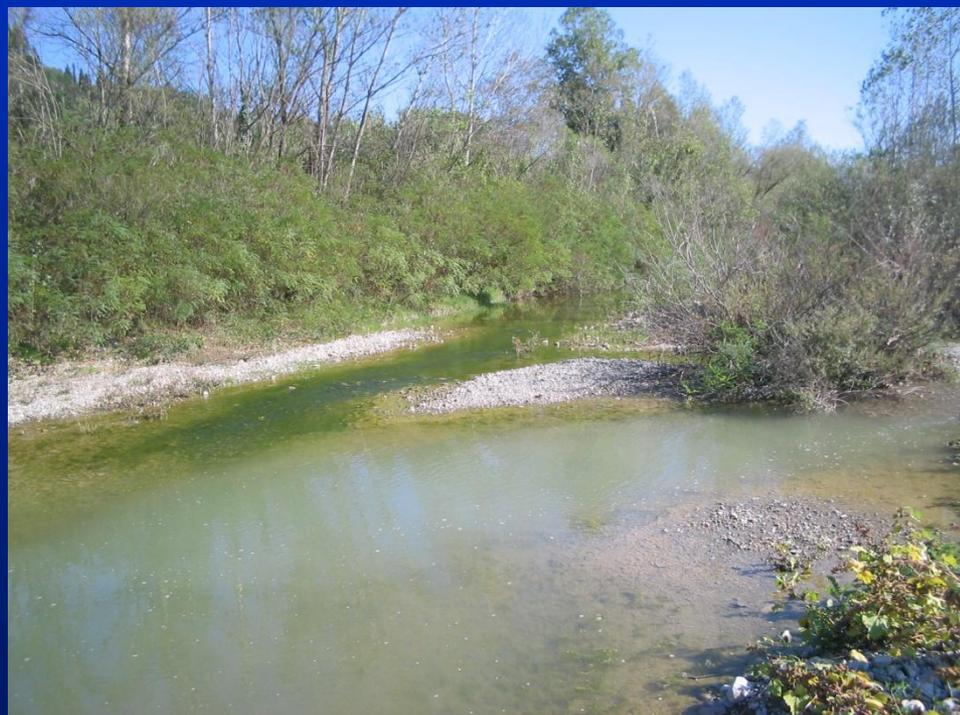
# I.F.F. – Subindice Caratteristiche biologiche

Si evidenzia una situazione alterata dell'ecosistema fluviale: la componente vegetale in alveo bagnato è prevalentemente caratterizzata da un **feltro perifitico piuttosto spesso** o per lo più discreto

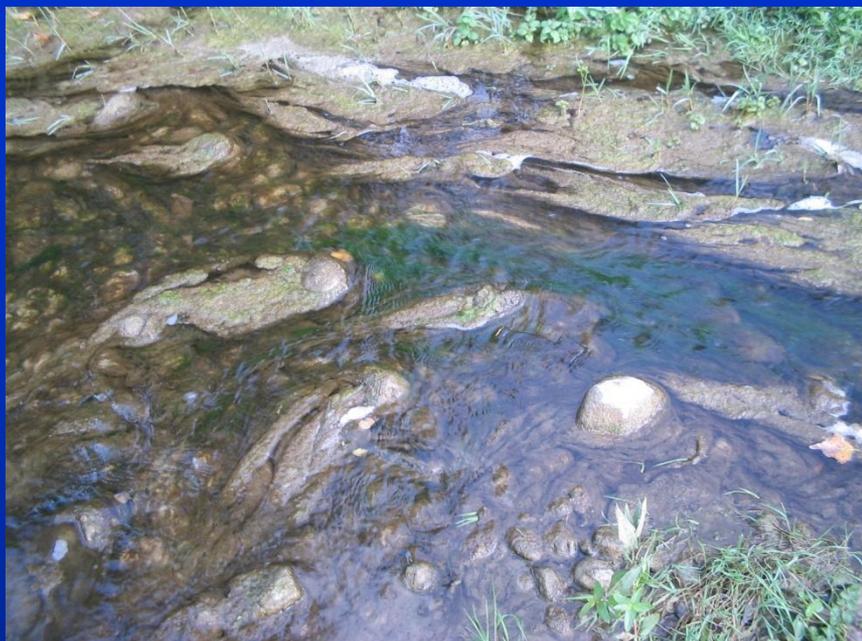
# I.F.F. – Subindice Caratteristiche biologiche

il detrito è costituito da una **matrice polposa** prodotta dalla decomposizione microbica e fungina.

la comunità macrobentonica è poco diversificata a valle di Peccioli mentre risulta sufficientemente strutturata nei tratti a monte

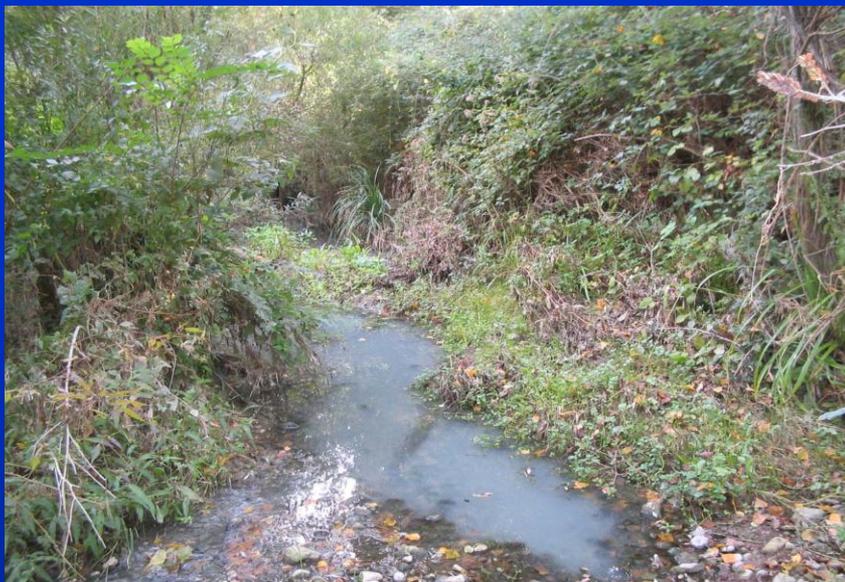
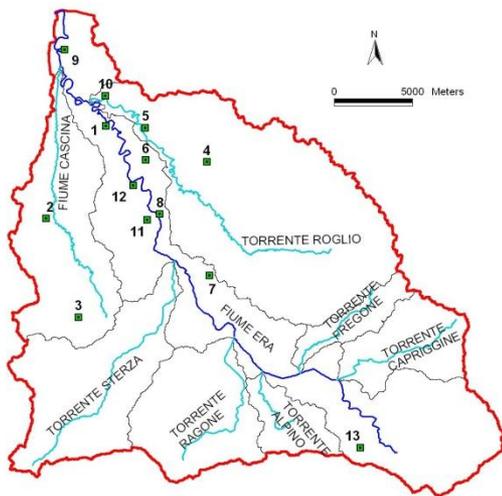
# I.F.F. – Subindice Caratteristiche biologiche

La condizione della componente biologica è per lo più imputabile, oltre che ad una **scadente qualità delle acque** per l'apporto di inquinanti essenzialmente di origine puntiforme (scarichi più o meno depurati, affluenti carichi di nutrienti), al trasporto di nutrienti per dilavamento dai terreni agricoli.

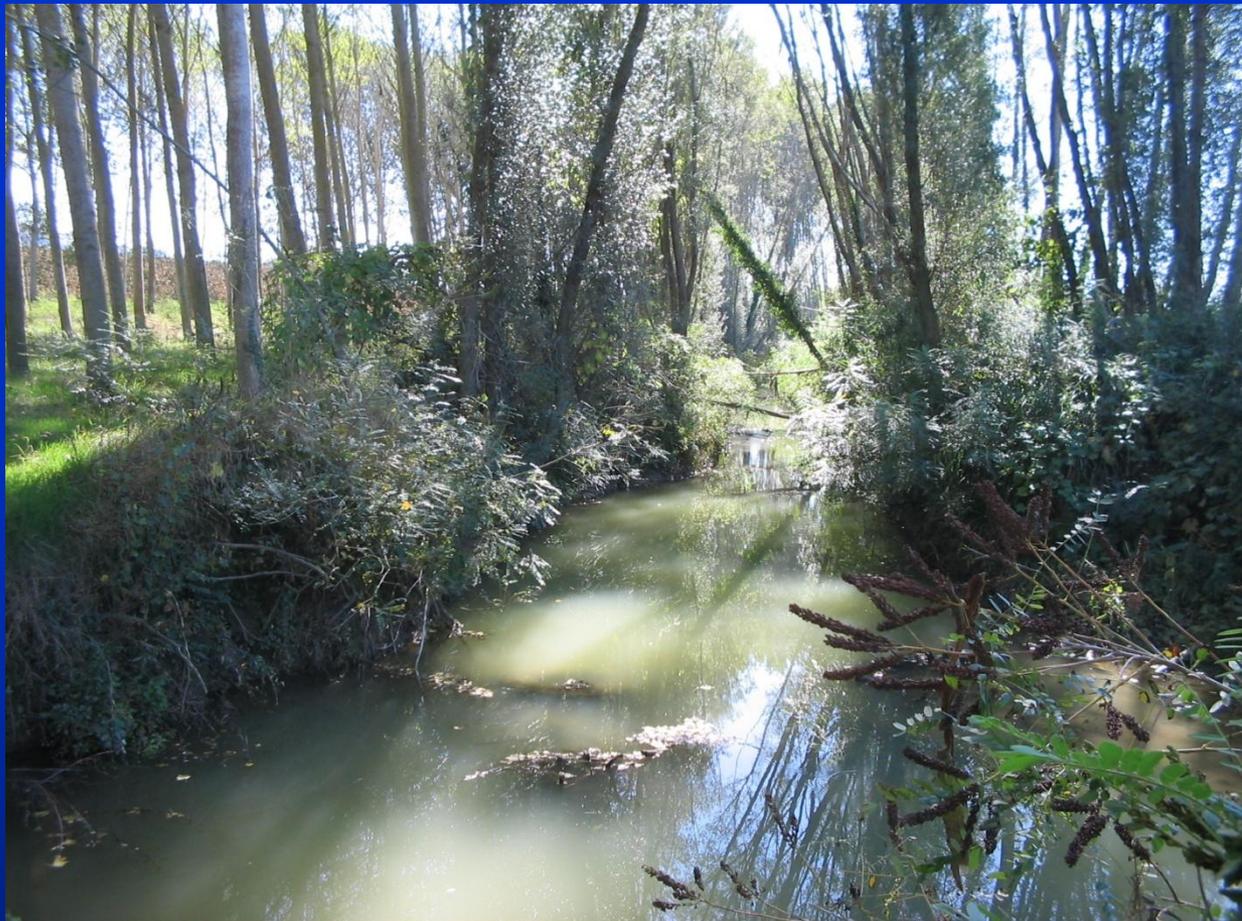
# SIMULAZIONE MIGLIORAMENTO FUNZIONALITÀ FLUVIALE: tratto a monte di Peccioli (tratto 13)

Subindici Funzionalità Fluviale	situazione attuale		dopo gli interventi	
	sx	dx	sx	dx
Territorio circostante	5	20	20	20
Fascia perifluviale	11	26	50	50
Condizioni idriche	20	20	20	20
Struttura dell'alveo	36	36	90	90
Caratteristiche biologiche	20	20	40	40
<i>punteggio totale</i>	<b>92</b>	<b>122</b>	<b>220</b>	<b>220</b>
<i>livello di funzionalità</i>	<b>IV</b>	<b>III</b>	<b>II</b>	<b>II</b>

**Costituzione e gestione di fascia perifluviale arborea riparia continua e consolidata di ampiezza pari a 6-10 m**

**Conversione difese spondali in cemento o gabbionate con interventi di ingegneria naturalistica**
