APPLICAZIONE DELL'IFF: STRUMENTO DI GESTIONE E PIANIFICAZIONE

Trento, 19-20 novembre 2009

TITOLO Applicazione dell' Indice di Funzionalità Fluviale sul torrente Ema

Autori Federico Gasperini
Beatrice Pucci

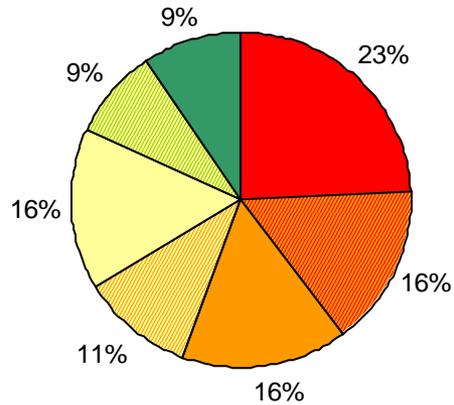
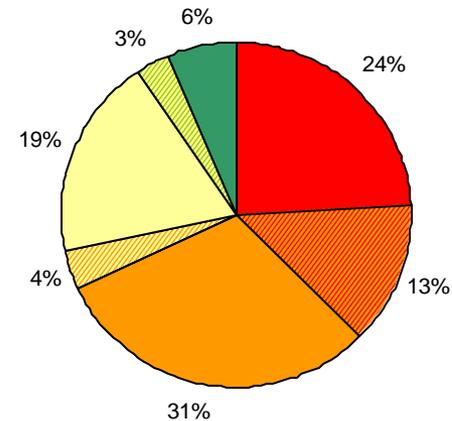
Livelli di funzionalità sponda sinistra

Livelli di funzionalità sponda destra

L'Indice di Funzionalità Fluviale rilevato sul torrente Ema si colloca mediamente tra scadente e mediocre.

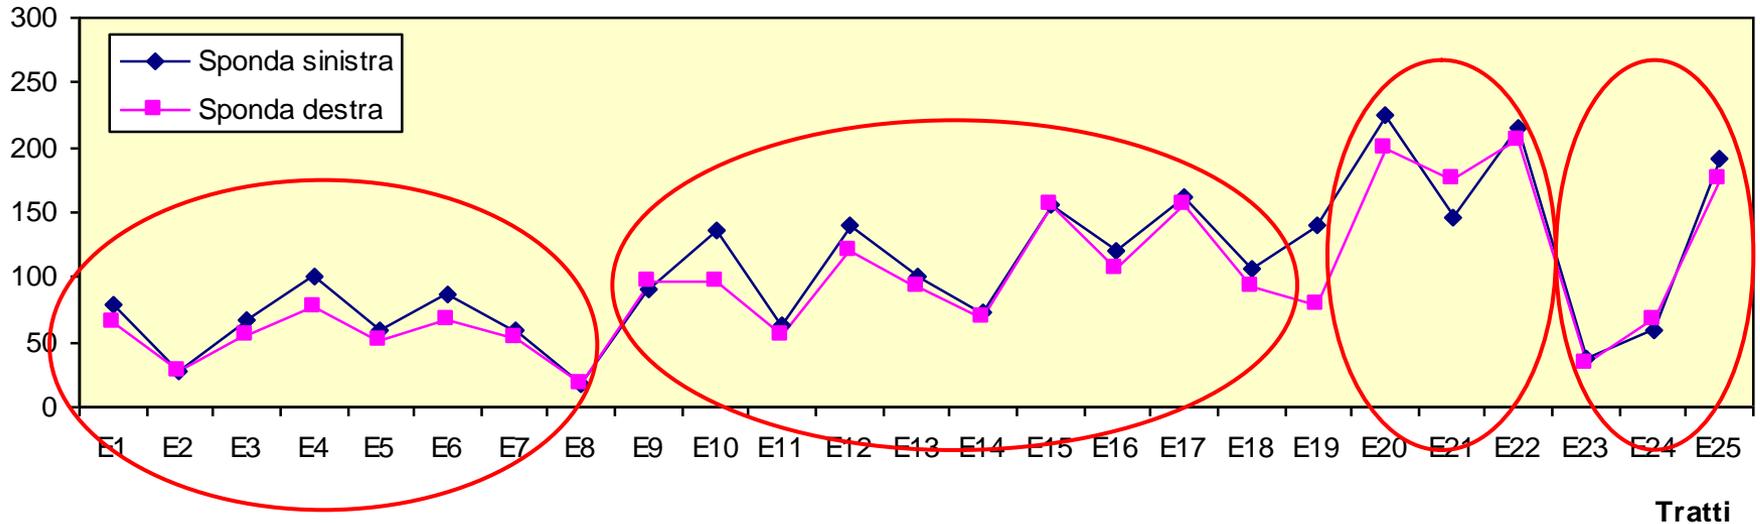
Andamento dei valori di IFF

I risultati consentono una prima caratterizzazione dell'ecosistema fluviale che può essere suddiviso in quattro macrotratti:

- **dalla confluenza nel fiume Greve fino a Grassina (tratti 1-8)**
- **da monte di Grassina a Meleto (tratti 9-19)**
- **da Meleto a S. Polo in Chianti (tratti 20-22)**
- **zona di S.Polo (tratti 23-25)**

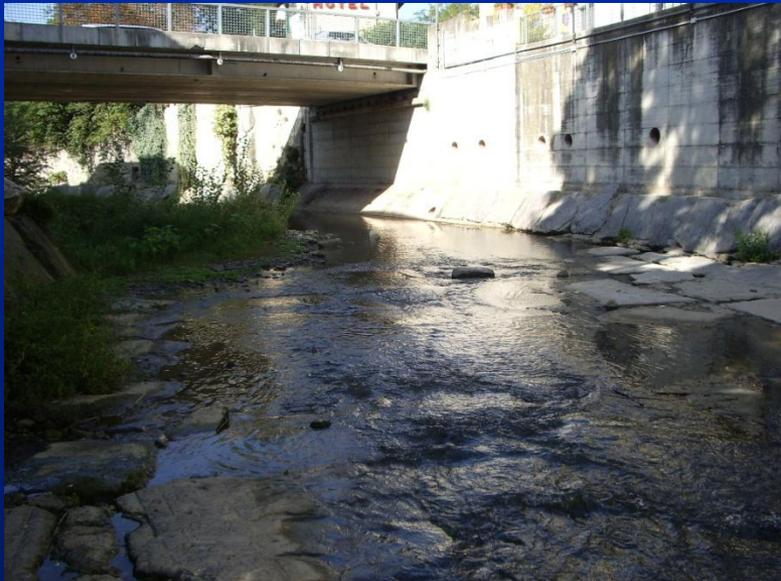
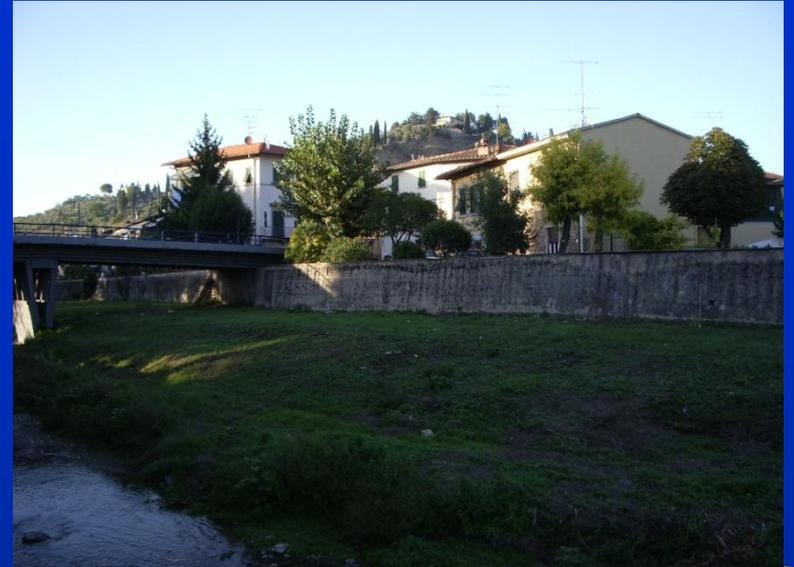
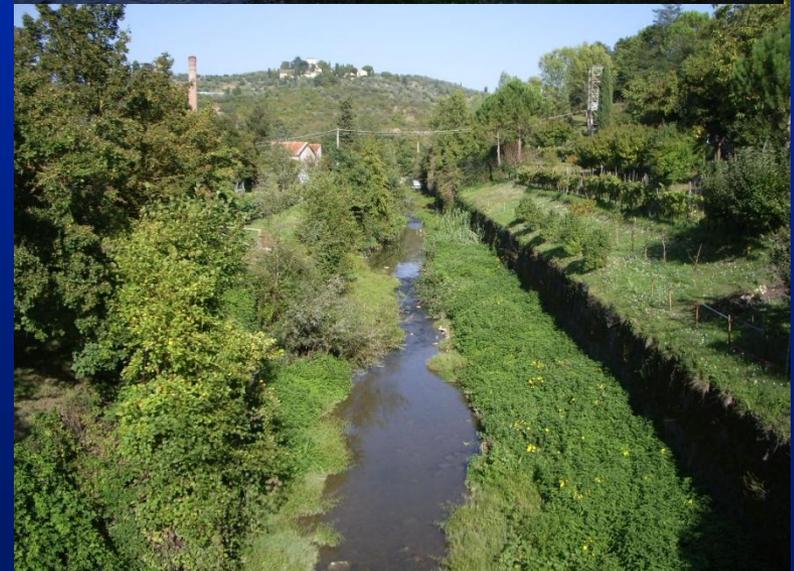
Nella prima parte il torrente percorre aree che condizionano negativamente tutti gli elementi che determinano la funzionalità....

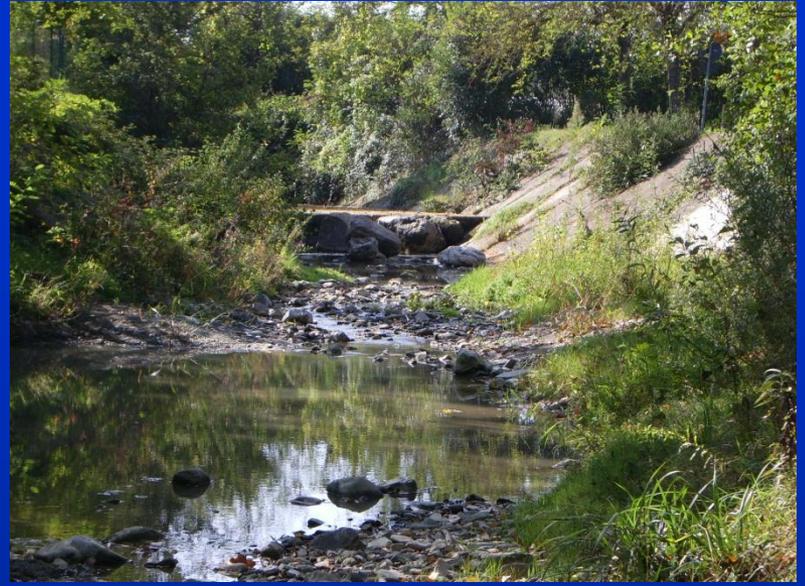
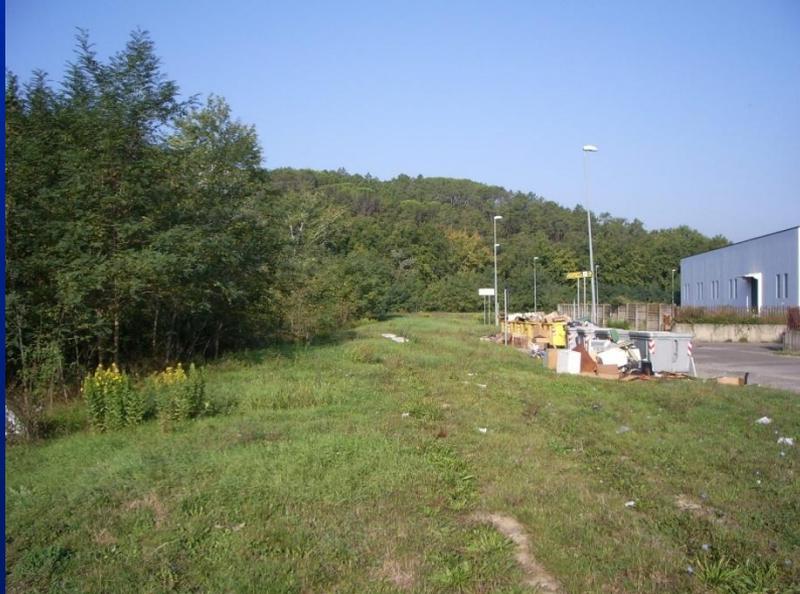
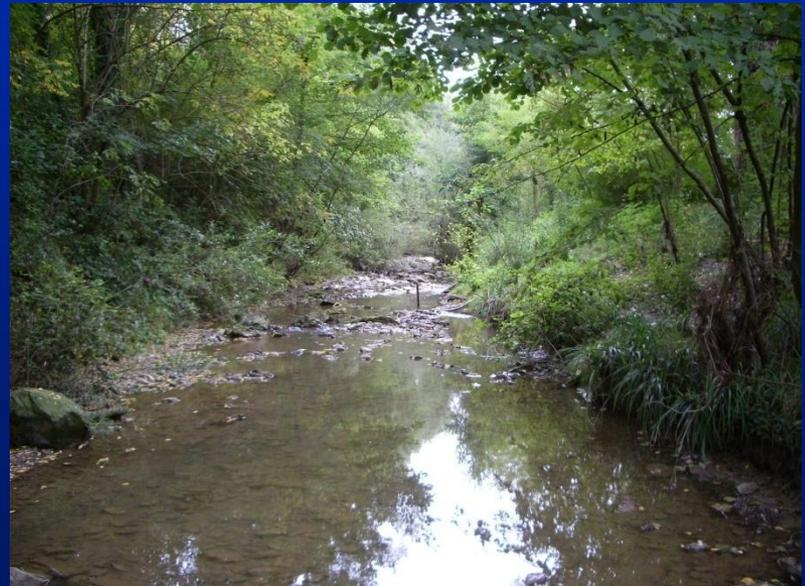
Nel macrotratto intermedio, la funzionalità tende in modo graduale ad aumentare anche perché le aree urbanizzate e i relativi impatti sono puntuali. In ogni caso il giudizio di funzionalità si attesta tra mediocre e scadente.

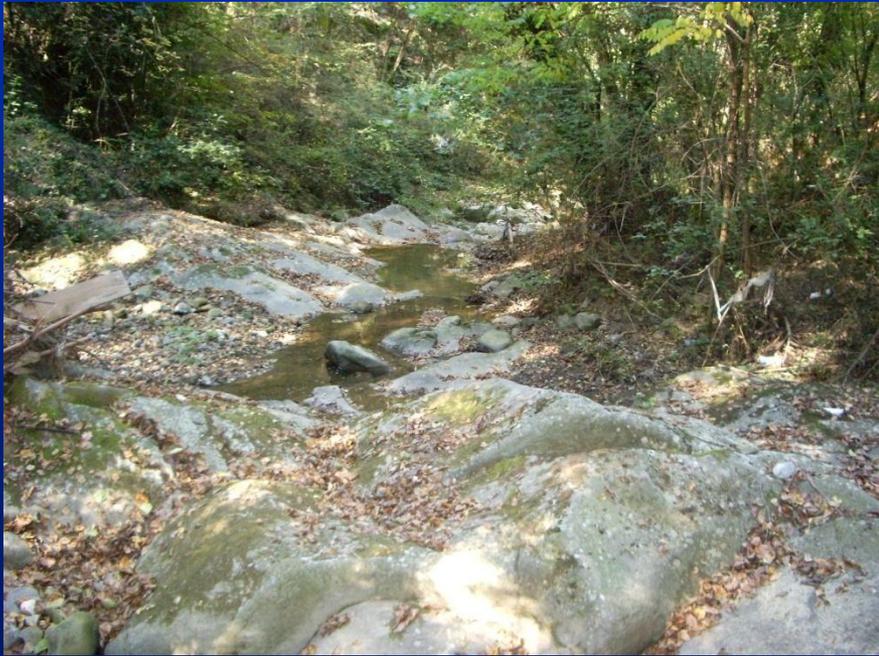
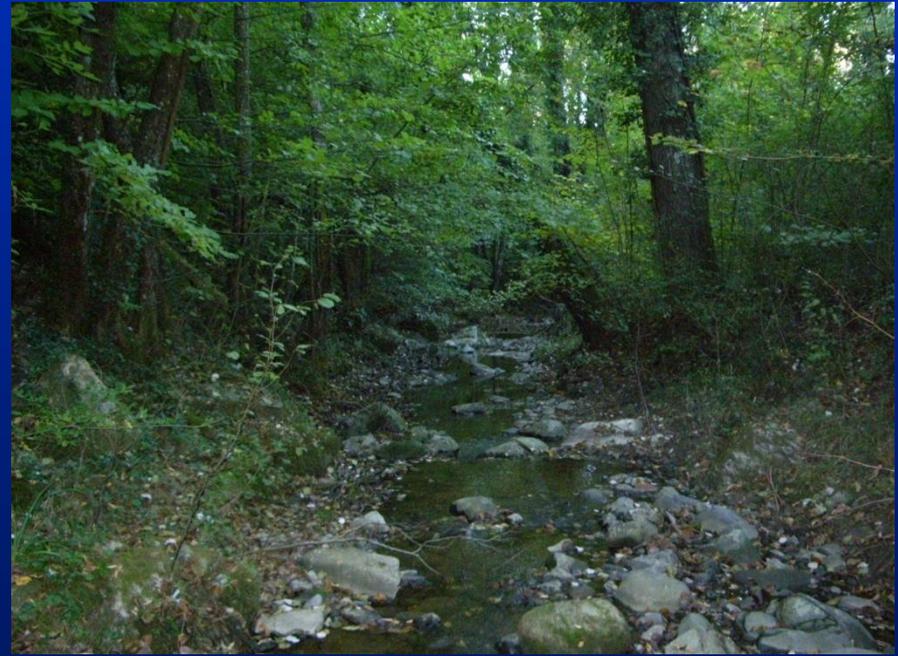
Nel macrotratto tra l'area industriale di Meleto e S. Polo in Chianti il corso d'acqua raggiunge una funzionalità più elevata che però non supera mai il giudizio sintetico di "buono". Questo principalmente a causa della struttura idromorfologica del torrente che scorre incassato in aree abbastanza naturali, ma non completamente funzionali soprattutto in termini di struttura dell'alveo.

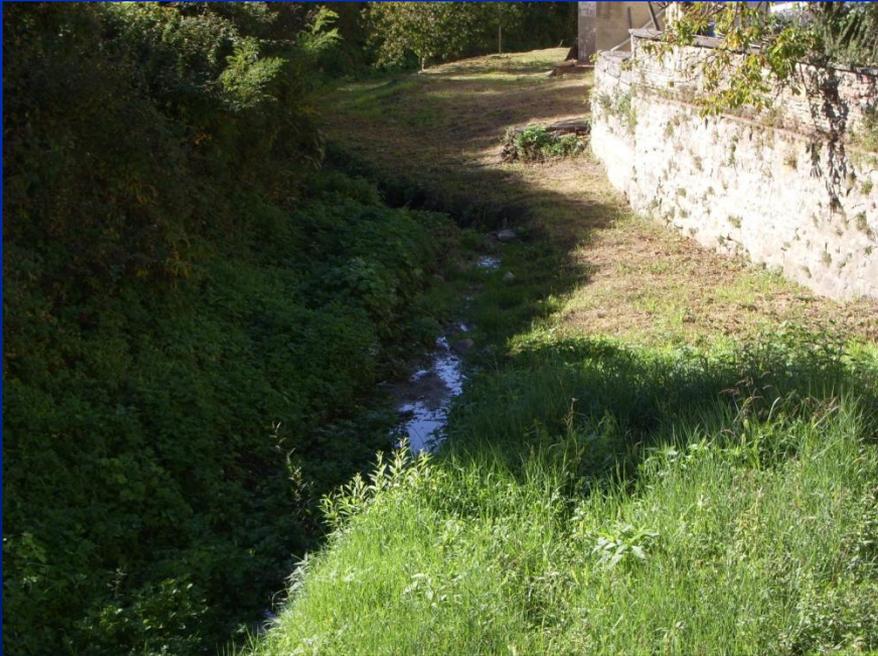
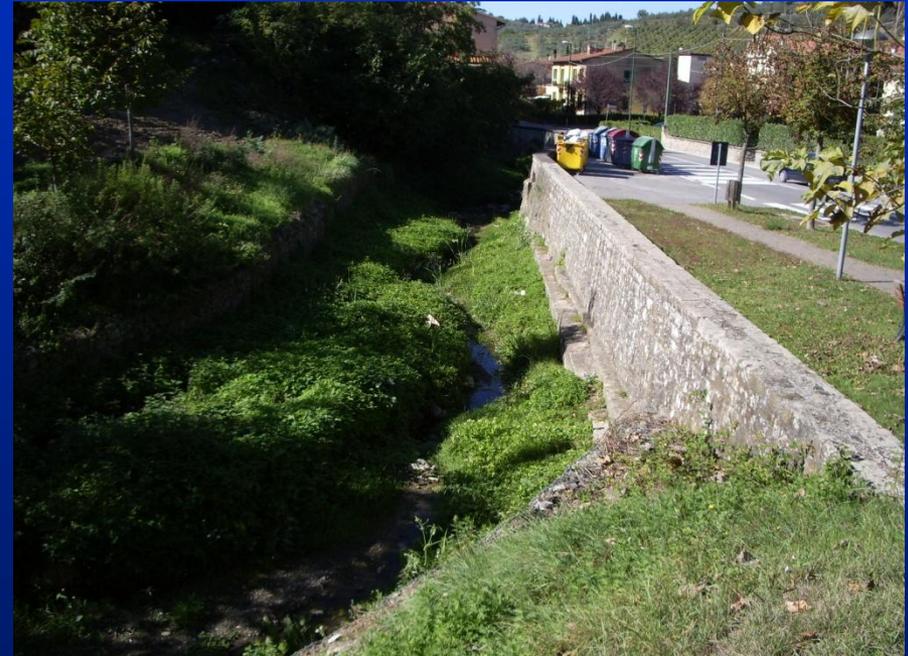
Durante l'attraversamento di S. Polo in Chianti, il corso d'acqua perde tutta la sua naturalità che in questo caso coincide con una brusca diminuzione della funzionalità che raggiunge anche il valore di pessimo.

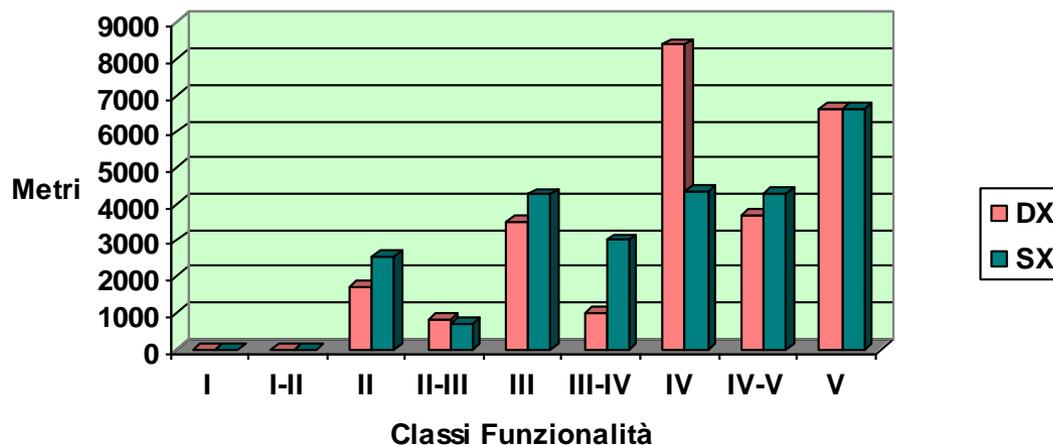
Funzionalità Fluviale torrente Ema

Si può osservare come non vengano rappresentati i livelli di funzionalità più elevati e come i giudizi sintetici che evidenziano criticità (da mediocre a pessimo), rappresentino l'87% ed il 90% del corso d'acqua, guardando rispettivamente la sinistra e la destra idrografica.

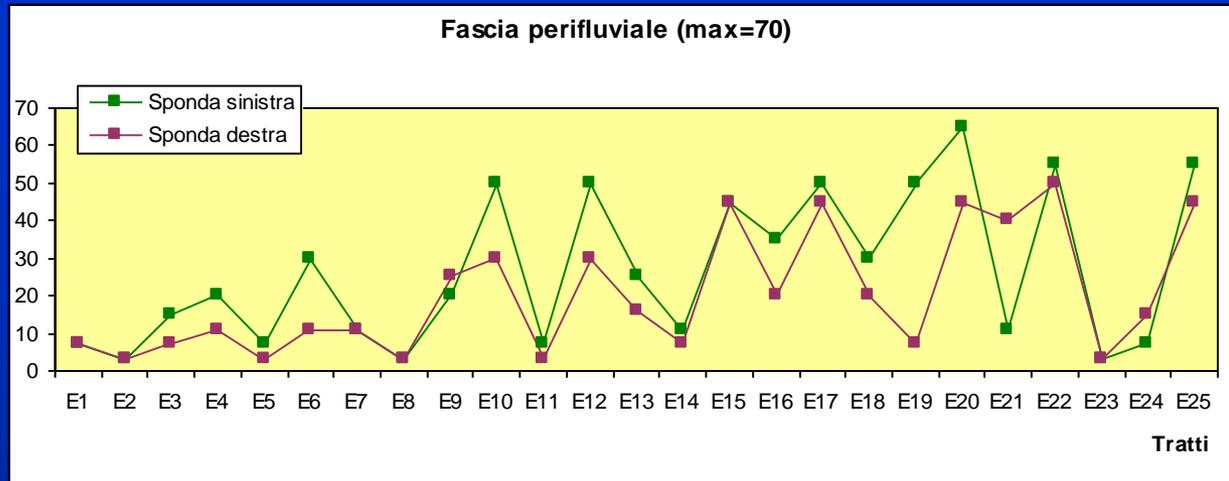
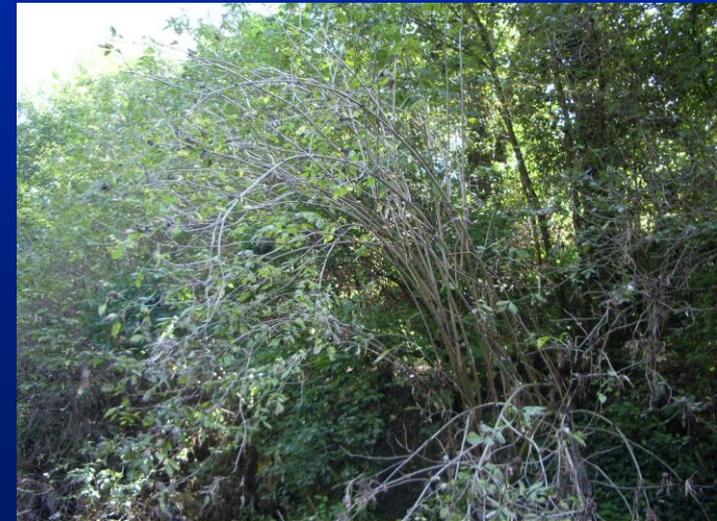
I.F.F. - Subindice Fascia Perifluviale

Nel primo macrotratto, non è strutturata né come composizione né come struttura...prevalenza specie esotiche infestanti arbustive (*Robinia pseudoacacia*), erbe non igrofile o monofilari arborei isolati. Le specie riparie (*Sambucus nigra*, *Cornus sanguinea*) sono strutturate ad arbusto in formazione di bordura, con interruzioni nel corridoio longitudinale.

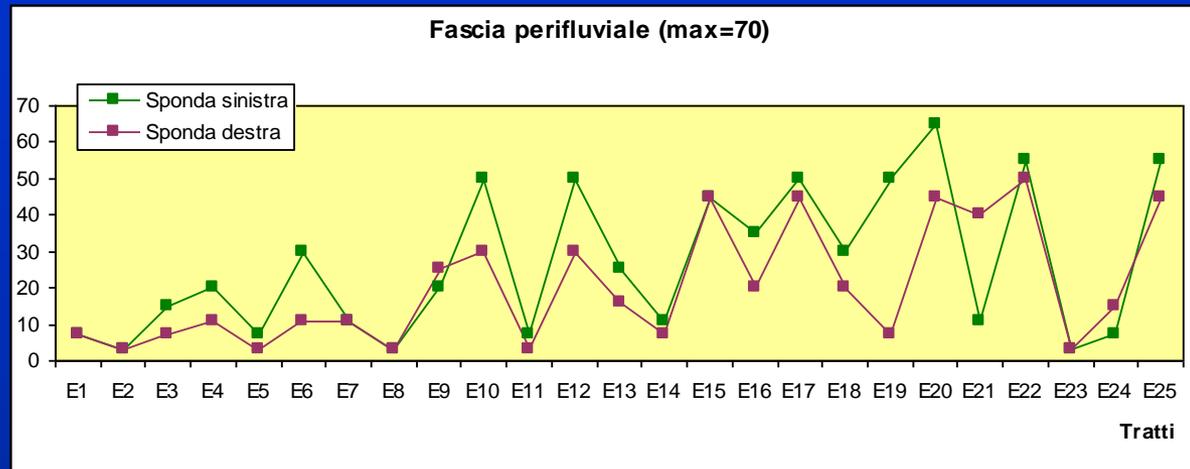
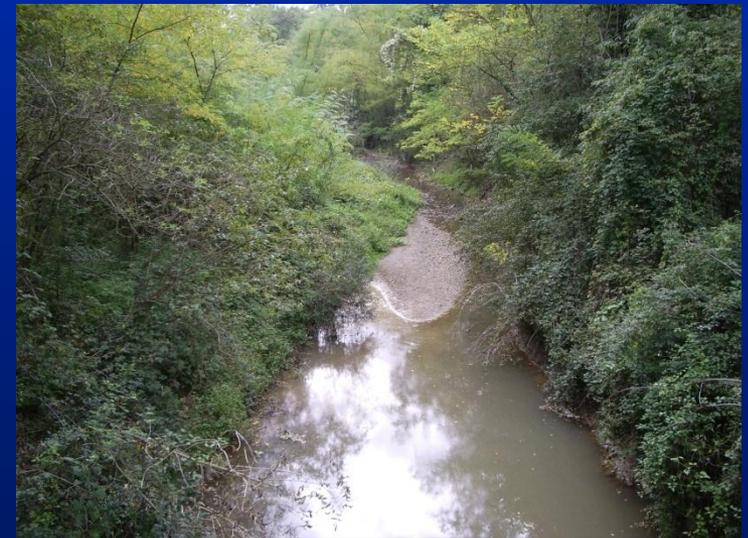
I.F.F. - Subindice Fascia Perifluviale

Nel macrotratto successivo, la vegetazione perifluviale risulta più strutturata, in sinistra le formazioni riparie sono costituite da arbusti (salici, cornioli, sambuco) o da alberi con buona prevalenza di ontano nero. In destra idrografica, invece, sono presenti arbusti talvolta ripari o autoctoni (*Acer campestre*) in formazioni di bordure o addirittura specie infestanti esotiche.

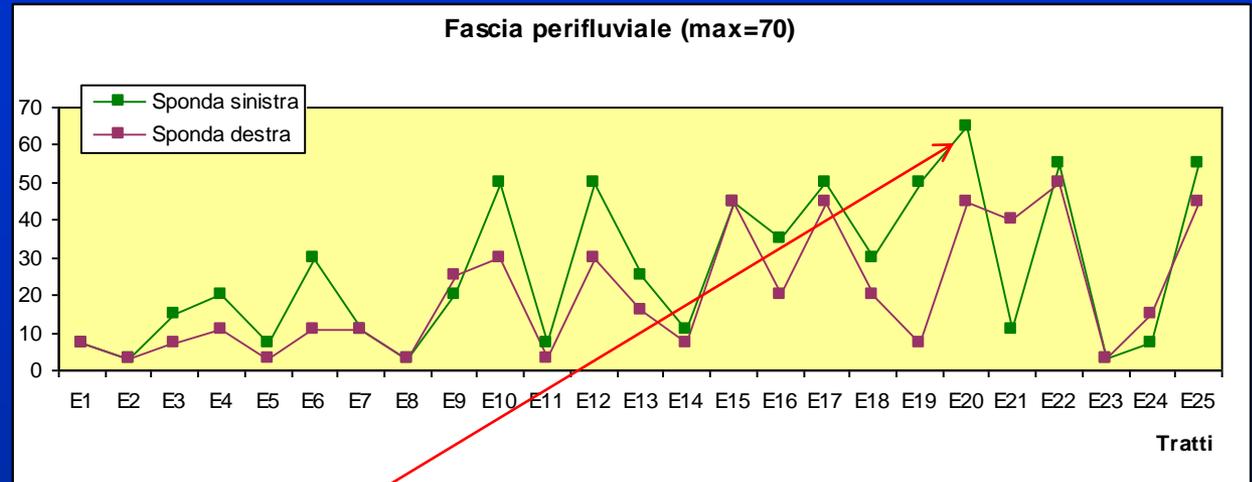
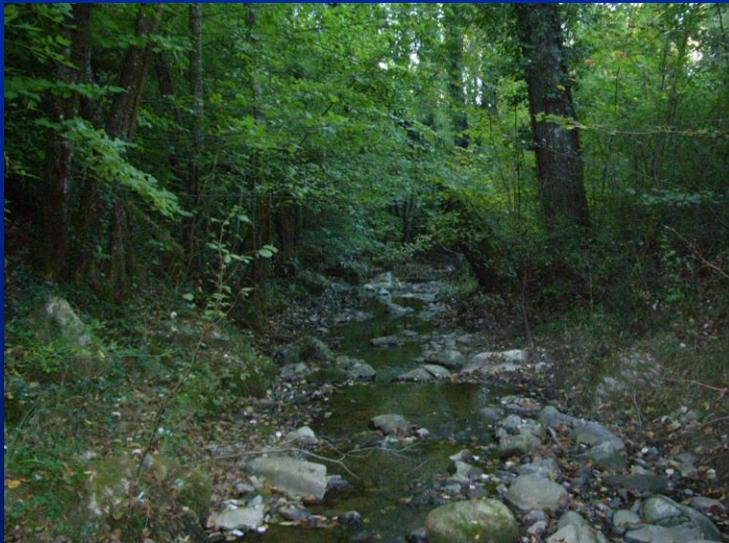
I.F.F. - Subindice Fascia Perifluviale

Nel tratto del bivio di Mezzano si registra una presenza contemporanea di due formazioni riparie (arboree e arbustive) costituite prevalentemente da pioppi e ontani sul piano arboreo e ontani e corniolo su quello arbustivo.

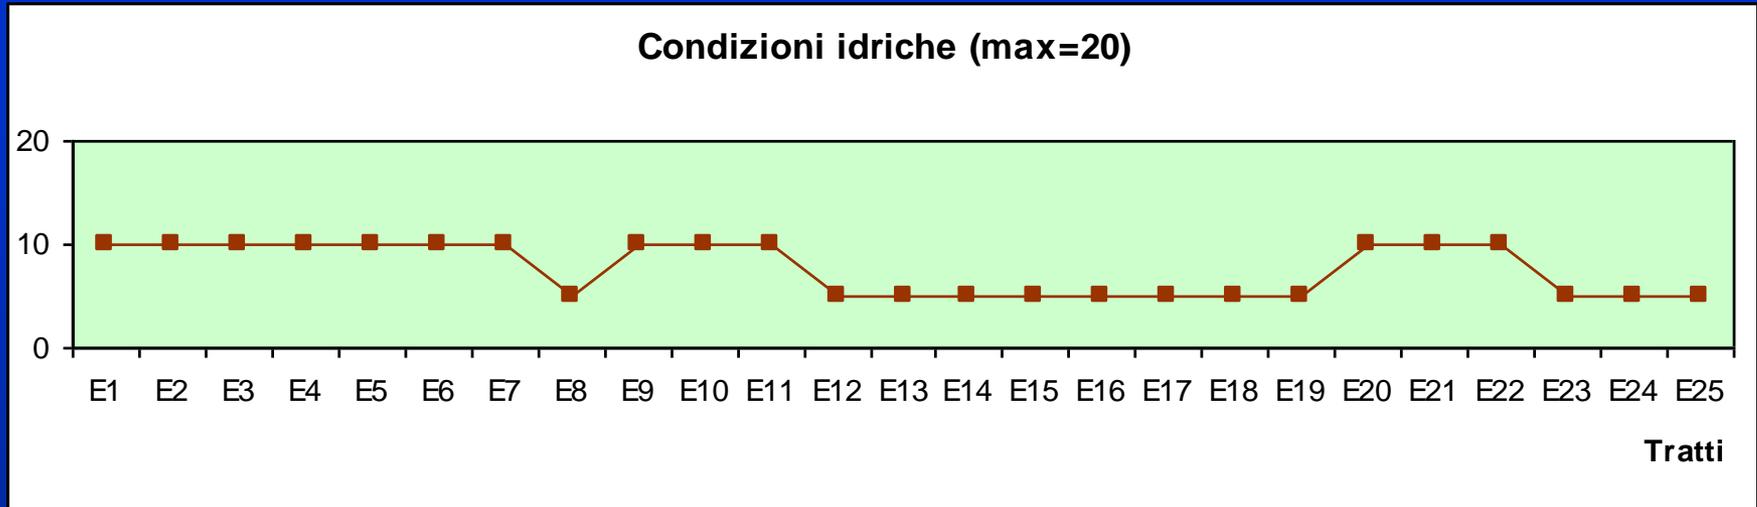
I.F.F. - Subindice Caratteristiche idrologiche

rappresentano una elevata criticità per il torrente Ema. Si registrano fluttuazione delle portate che vanno ad inficiare la funzionalità del corso d'acqua e provocano stress alla componente biotica.

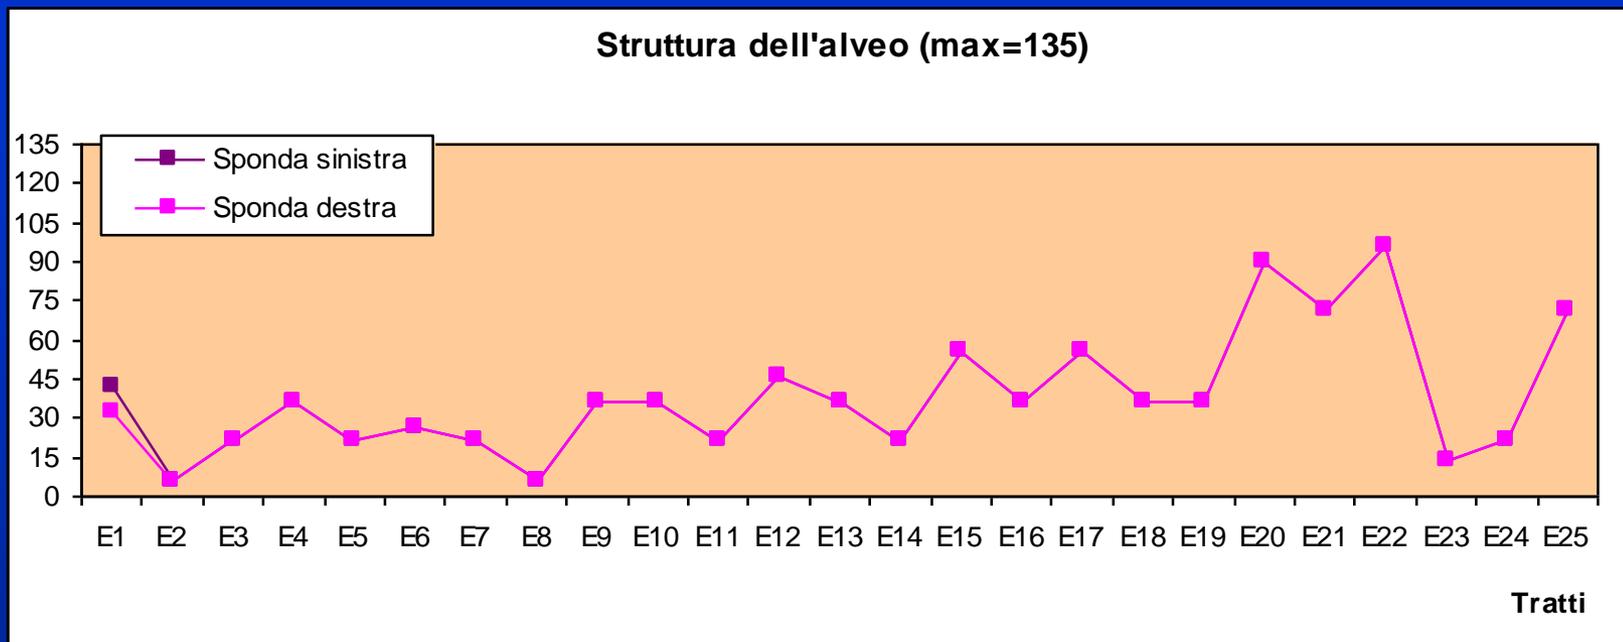
I.F.F. - Subindice Struttura dell'alveo

- efficienza sondazione
- ritenzione
- erosione
- naturalità
- fondo dell'alveo
- Elementi idromorfologici

Il subindice ha un andamento coincidente tra le due sponde e, complessivamente, è ad un livello scadente con valori che oscillano tra un minimo di 6 e un massimo di 96 punti sui 135 disponibili.

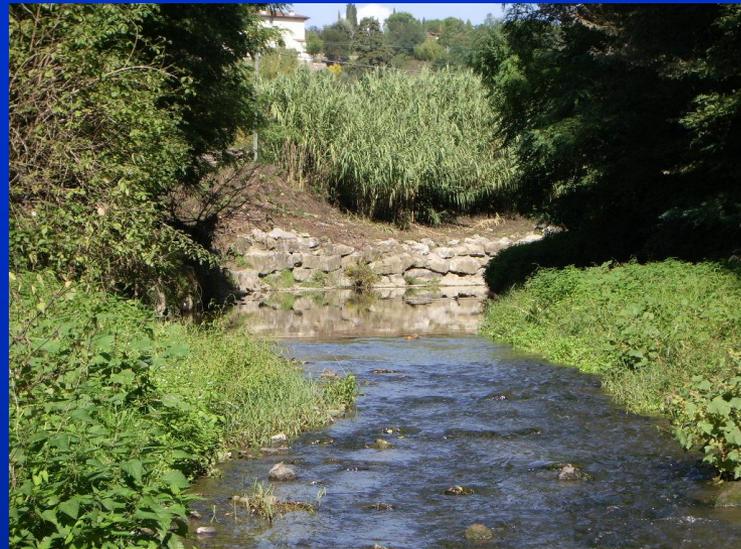
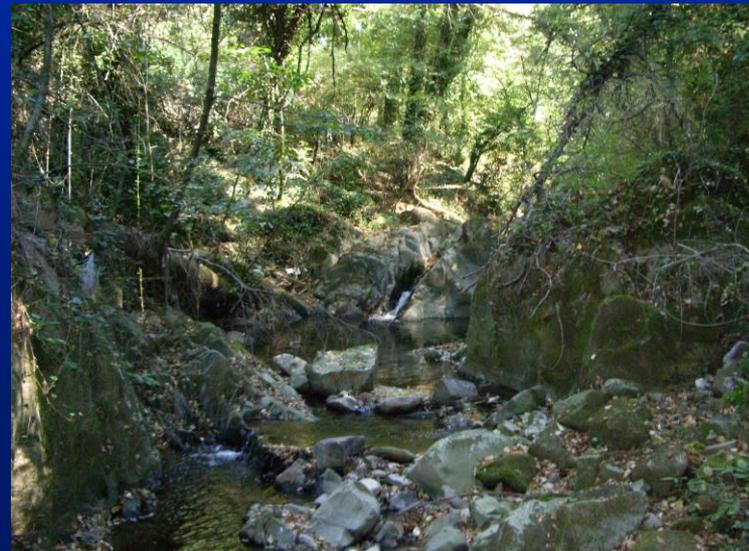
efficienza di esondazione
pressoché nulla in quasi
tutto il corso d'acqua,

Il substrato dell'alveo e le
strutture di ritenzione
degli apporti trofici...
ciottoli di dimensioni
ridotte che per lo più
risultano liberi e mobili
con le piene. Solo
raramente si trovano
elementi in grado di
trattenere la sostanza
organica grossolana

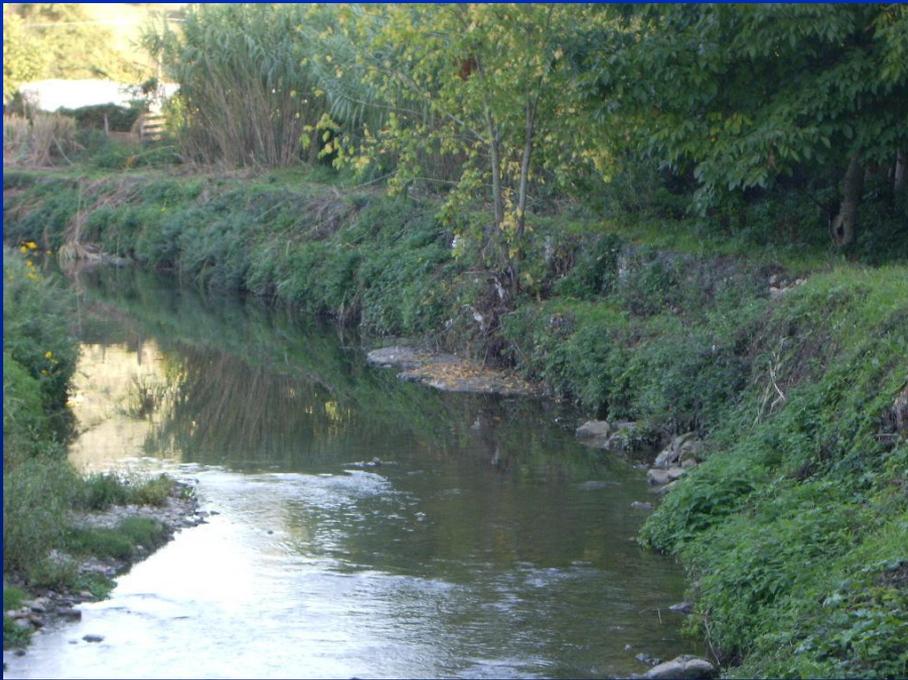
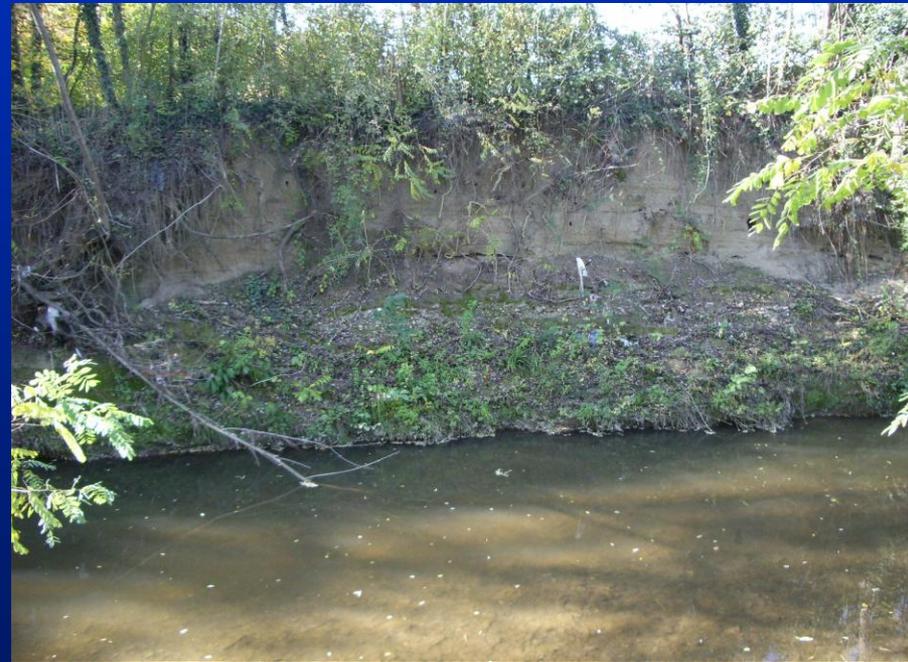
I fenomeni erosivi sono frequenti in gran parte del corso d'acqua: spesso sono mitigati e nascosti dalla presenza di interventi artificiali mentre altre volte sono evidenti con scavo delle rive e delle radici.

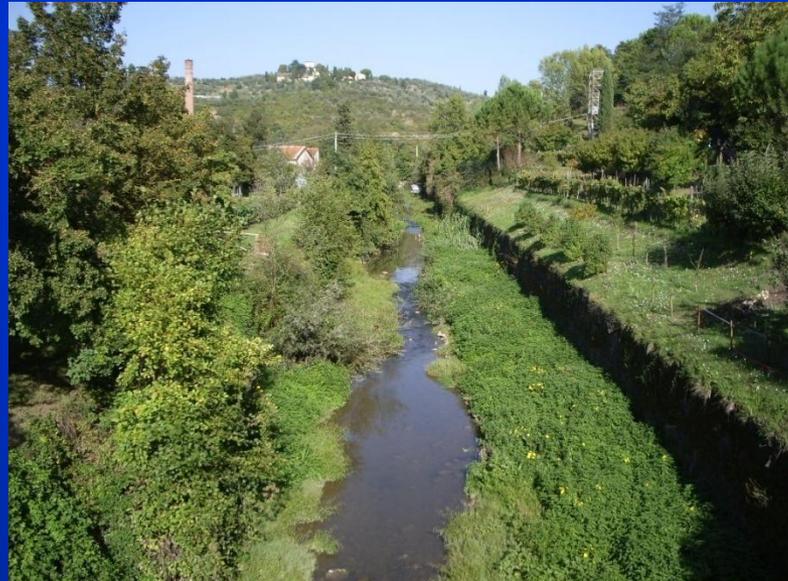
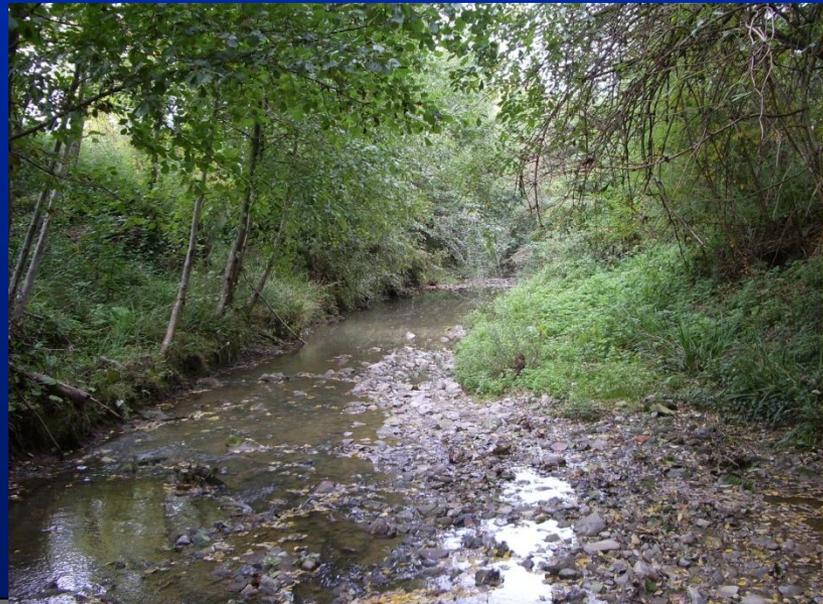
La sezione trasversale dell'alveo...interventi di artificializzazione che hanno modificato la naturale diversità in una situazione a forma geometrica più uniforme. Solo in rari tratti l'alveo ha elevata diversità morfologica

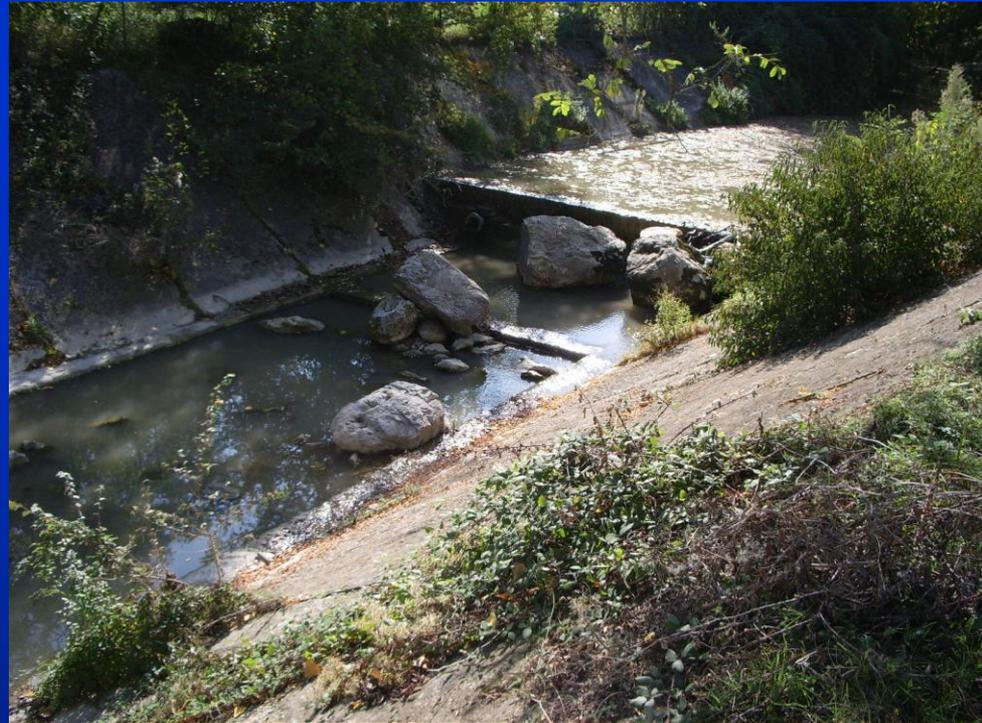
l'idoneità ittica, risulta appena sufficiente anche per la presenza di sbarramenti trasversali al flusso della corrente che impediscono la libera circolazione delle specie ittiche e la continuità dell'ecosistema fluviale.

elementi idromorfologici a livello di mesoscala che risultano per lo più indistinti per la presenza di interventi artificiali.

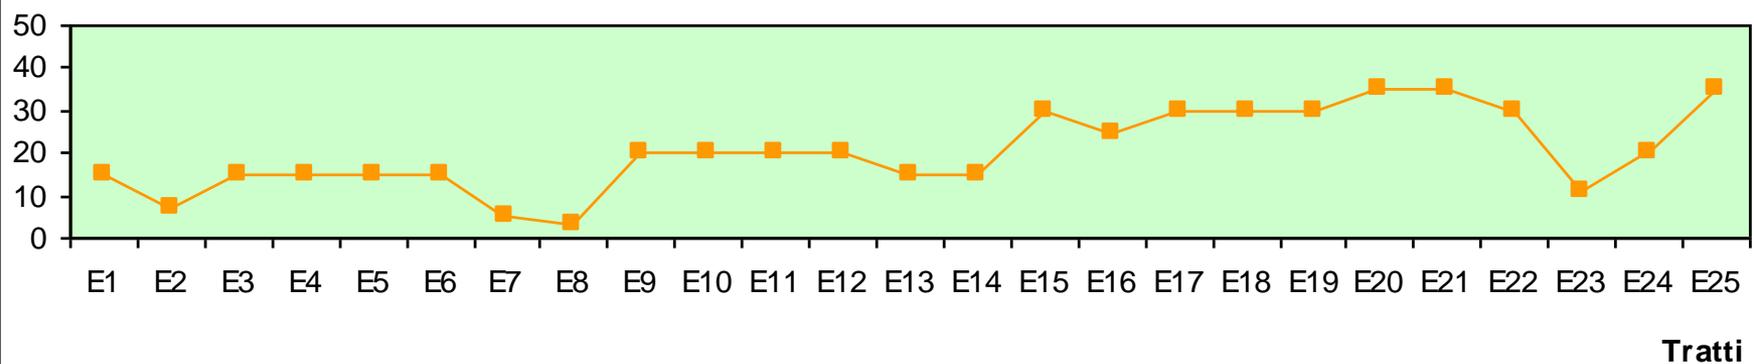
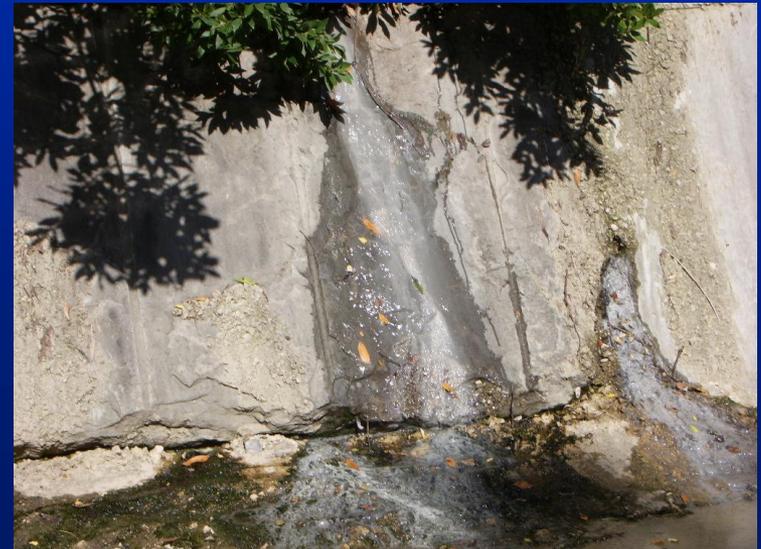
Caratteristiche biologiche (max=50)

“Caratteristiche biologiche”
influenzate dalla forte carenza
idrica. capacità autodepurativa
scarsa e forte apporto organico
dai numerosi scarichi non
depurati

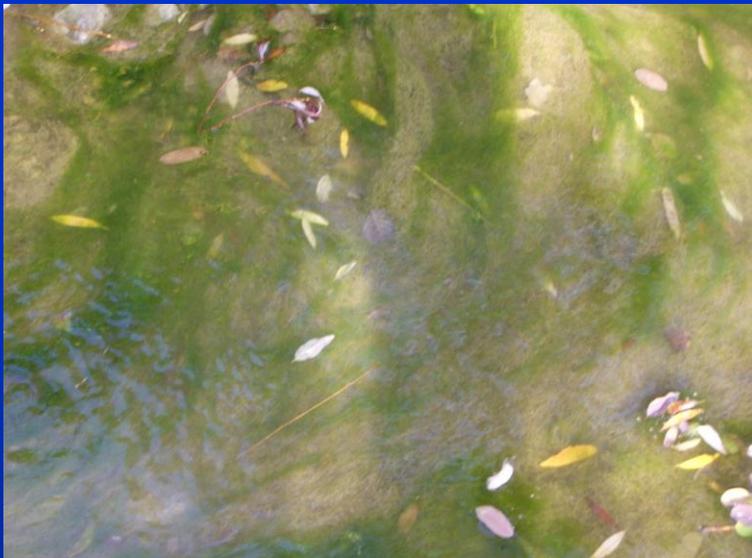
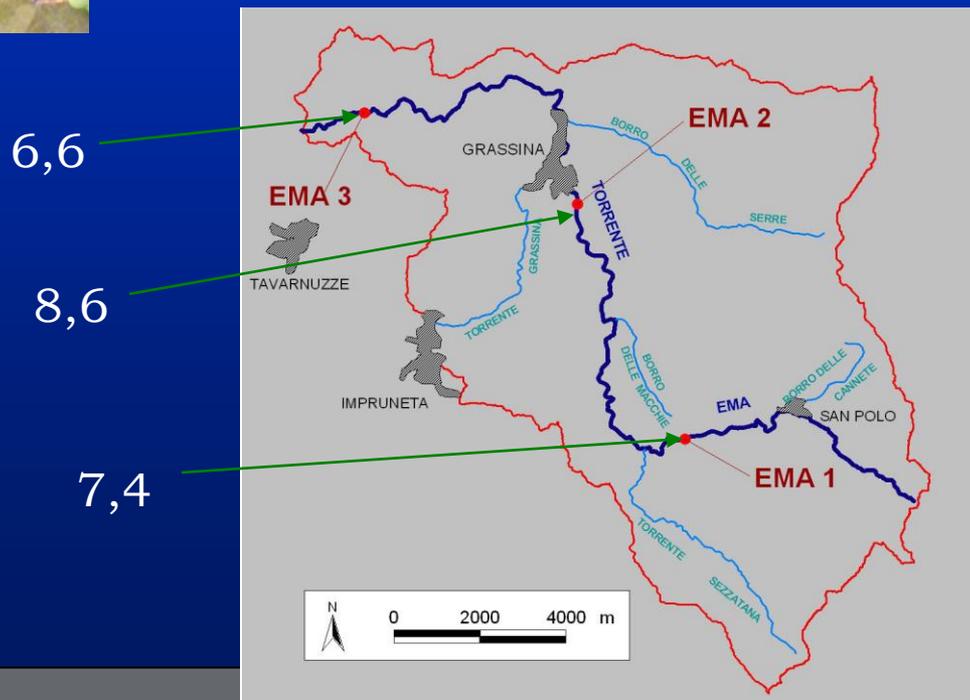
la presenza di nutrienti ha favorito lo sviluppo di un perifiton discreto o spesso, con detrito prevalentemente polposo la comunità dei macroinvertebrati, conseguentemente, è risultata essere poco diversificata e costituita da taxa tolleranti alle alterazioni.
