**L'INDICE DI FUNZIONALITA' FLUVIALE: STRUMENTO DI GESTIONE E PIANIFICAZIONE**

Trento, 19-20 novembre 2009

## L'indice di Funzionalità Fluviale (I.F.F.) come metodo di valutazione delle capacità autodepurative della roggia Versa (Pordenone, Friuli Venezia Giulia)

\*: Agenzia Regionale per la Protezione dell'Ambiente del Friuli-Venezia Giulia  
Dipartimento Provinciale di Pordenone, Via delle Acque, 28 - 33170 Pordenone

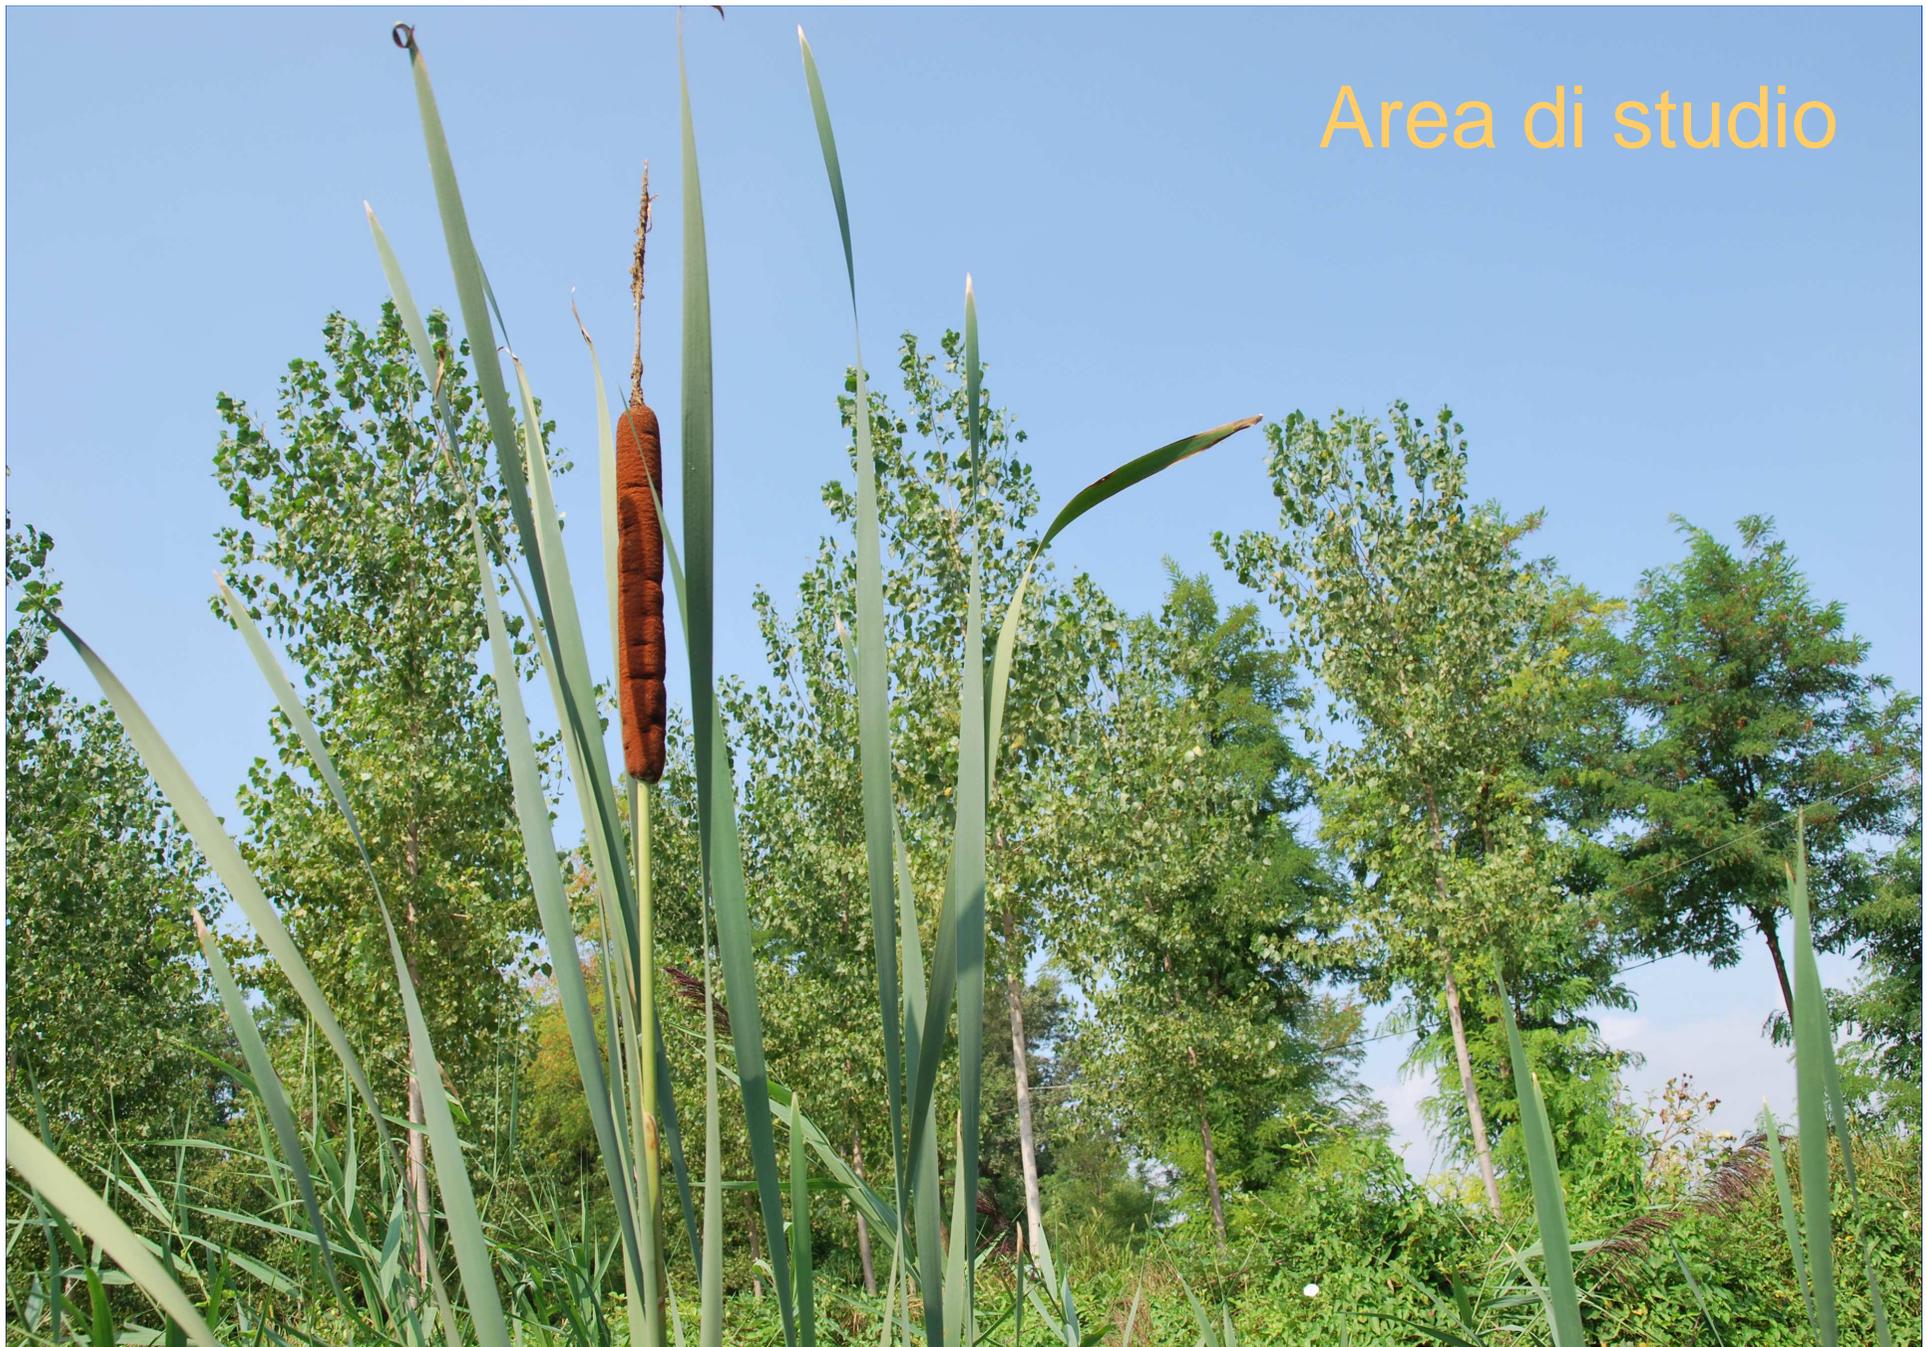
Area di studio

# San Vito al Tagliamento

Roggia Versa

Rio Fontanasso

Lemene

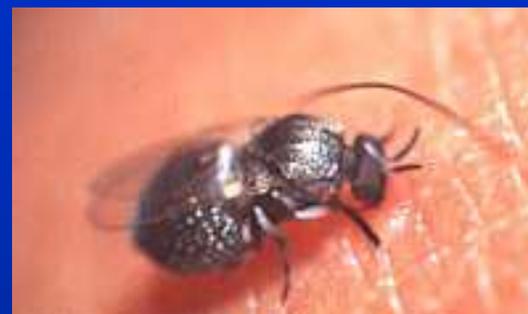
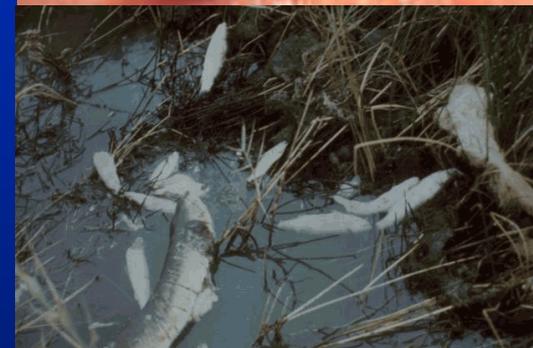
Presenza di fanghi in sospensione (2003)

Massiccia presenza di insetti simulidi (*Simulium erythrocephalum*), favoriti da una proliferazione abnorme di macrofite acquatiche (2005)

Morie di pesci nella roggia ed in una trotiera alimentata dalla stessa (2009)

Si ipotizza siano in relazione, ma senza alcuna conferma, con gli scarichi urbani, dell'Ospedale Civile o del depuratore urbano

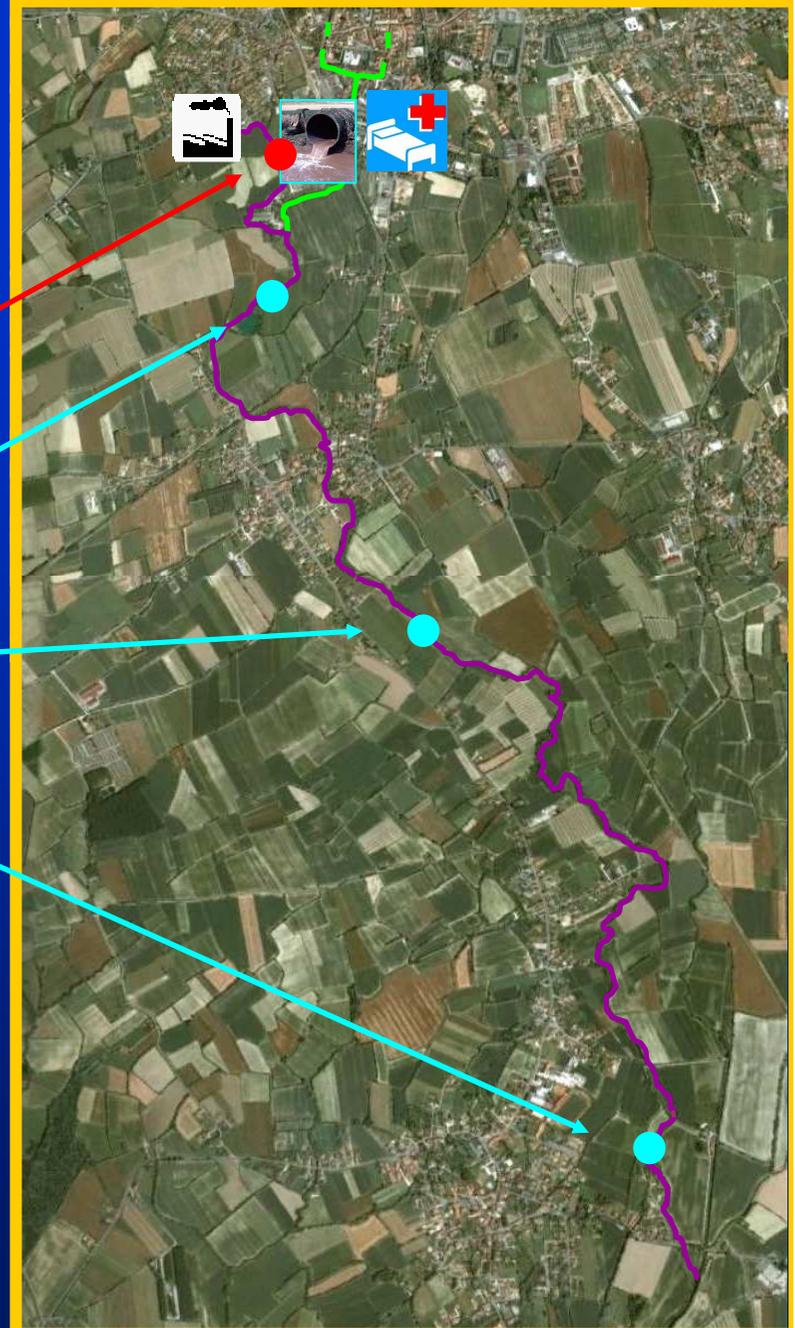
# Indice Biotico Esteso - 2004

4 stazioni di campionamento  
sulla roggia Versa

1 a monte

3 a valle

confluenza con il rio Fontanasso

Valutazione impatti scarichi  
della zona industriale di San  
Vito al Tagliamento

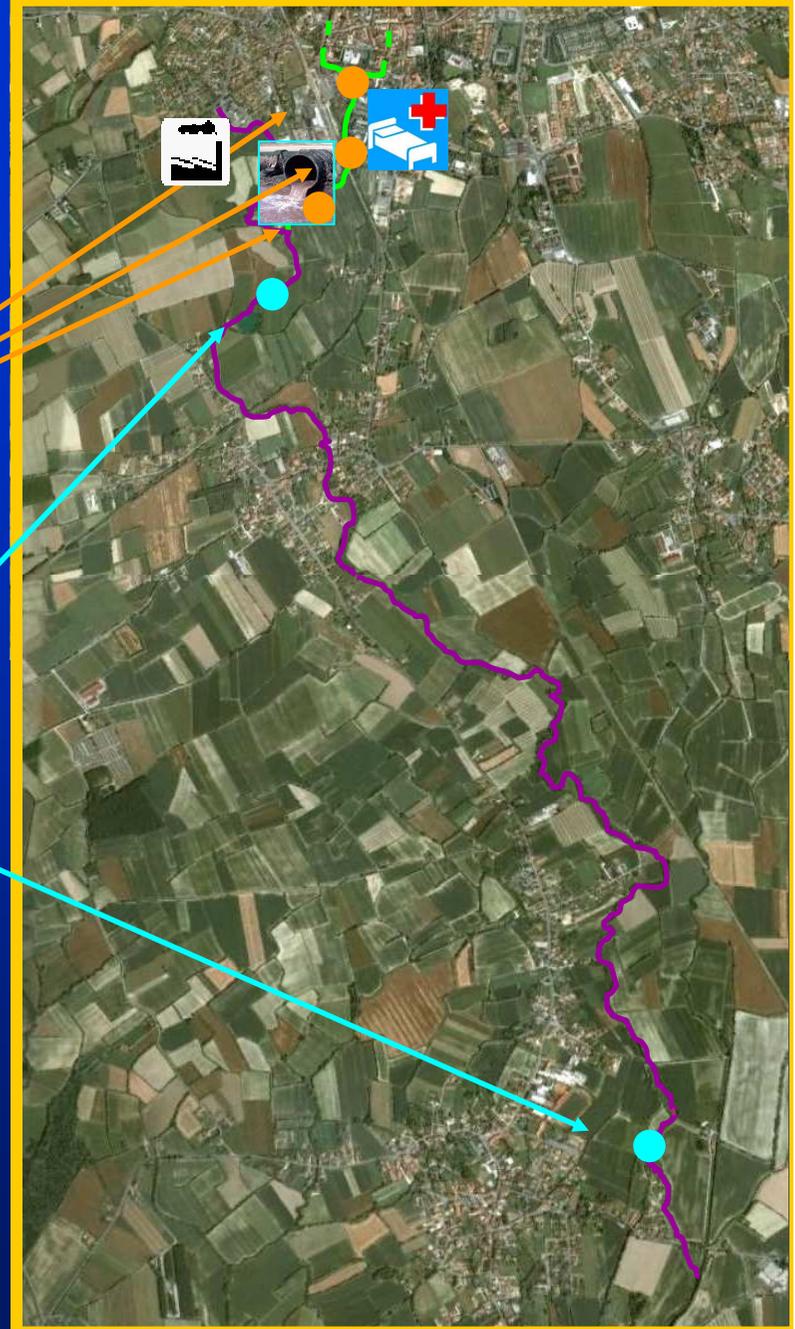
# Indice Biotico Esteso - 2009

5 stazioni di campionamento

3 sul rio Fontanasso

2 a valle del depuratore,  
già esaminati nel 2004

Valutazione impatti scarichi  
scarichi urbani, ospedalieri e  
reflui

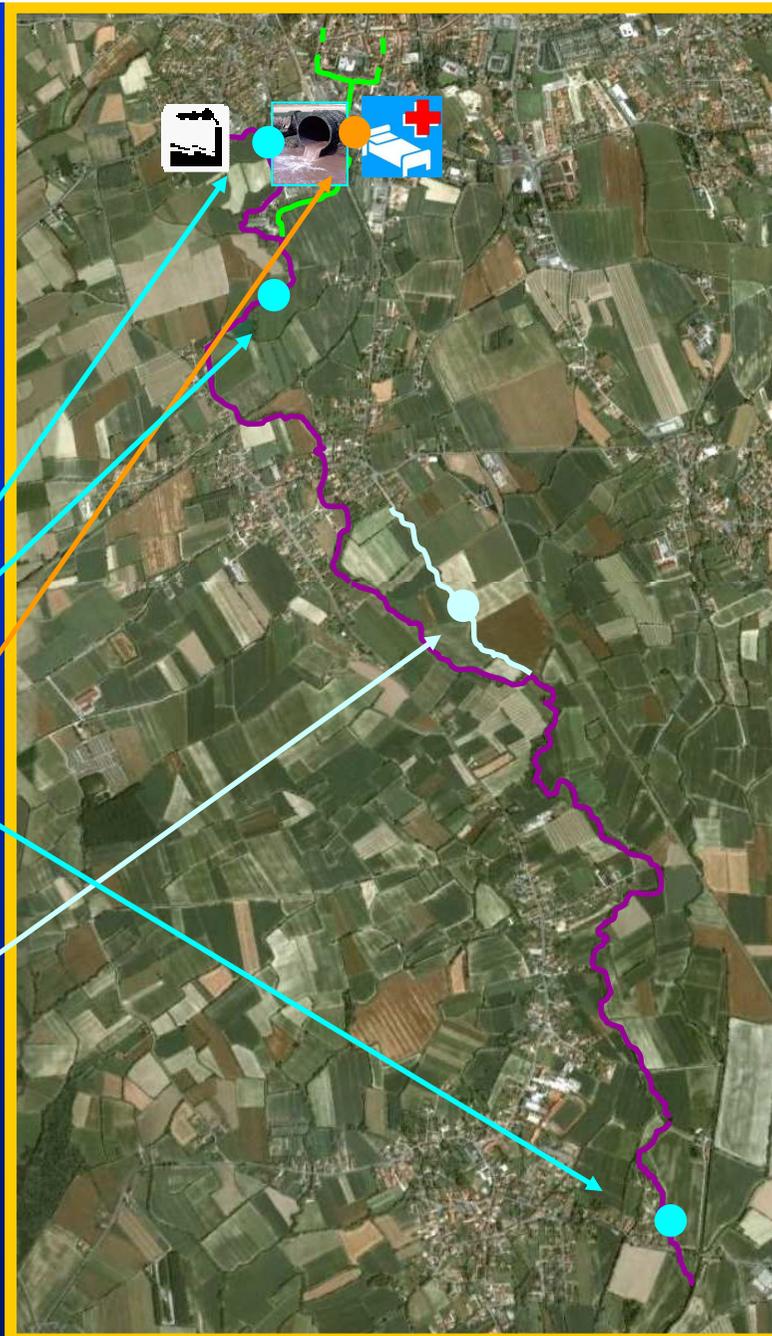
# Parametri chimico-fisici

- pH
- ossigeno disciolto
- conducibilità
- azoto nitrico e nitroso
- COD
- *Escherichia coli*

3 punti sulla roggia Versa

1 punto sul rio Fontanasso

1 punto sulla roggia Gazziola

Ulteriore supporto alle metodologie utilizzate

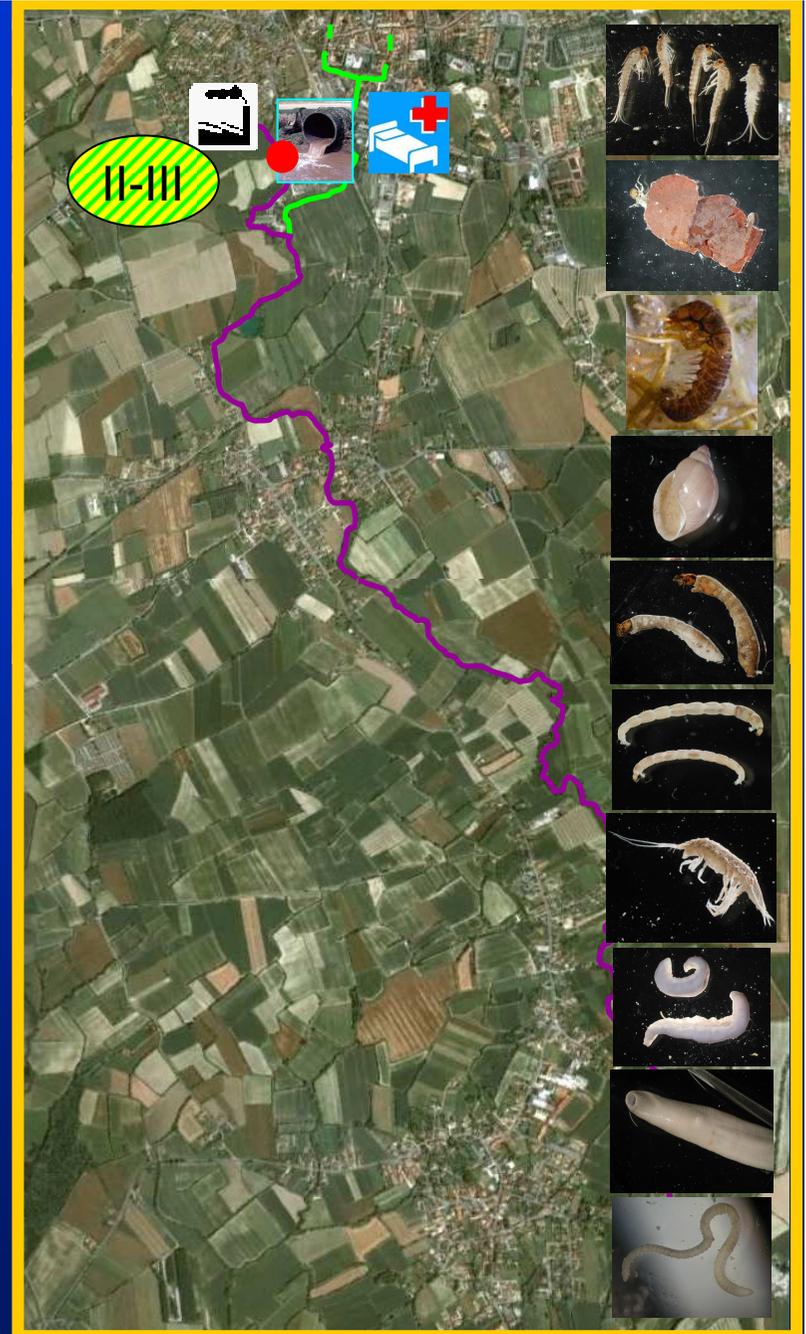
# I.B.E. 2004 - Versa 2

Spariscono taxa  
mediamente sensibili  
all'inquinamento, quali  
Efemerotteri, Tricotteri e  
Gasteropodi

Si riduce il numero di  
individui raccolti

200 metri a valle del  
depuratore la roggia Versa  
risulta particolarmente  
compromessa

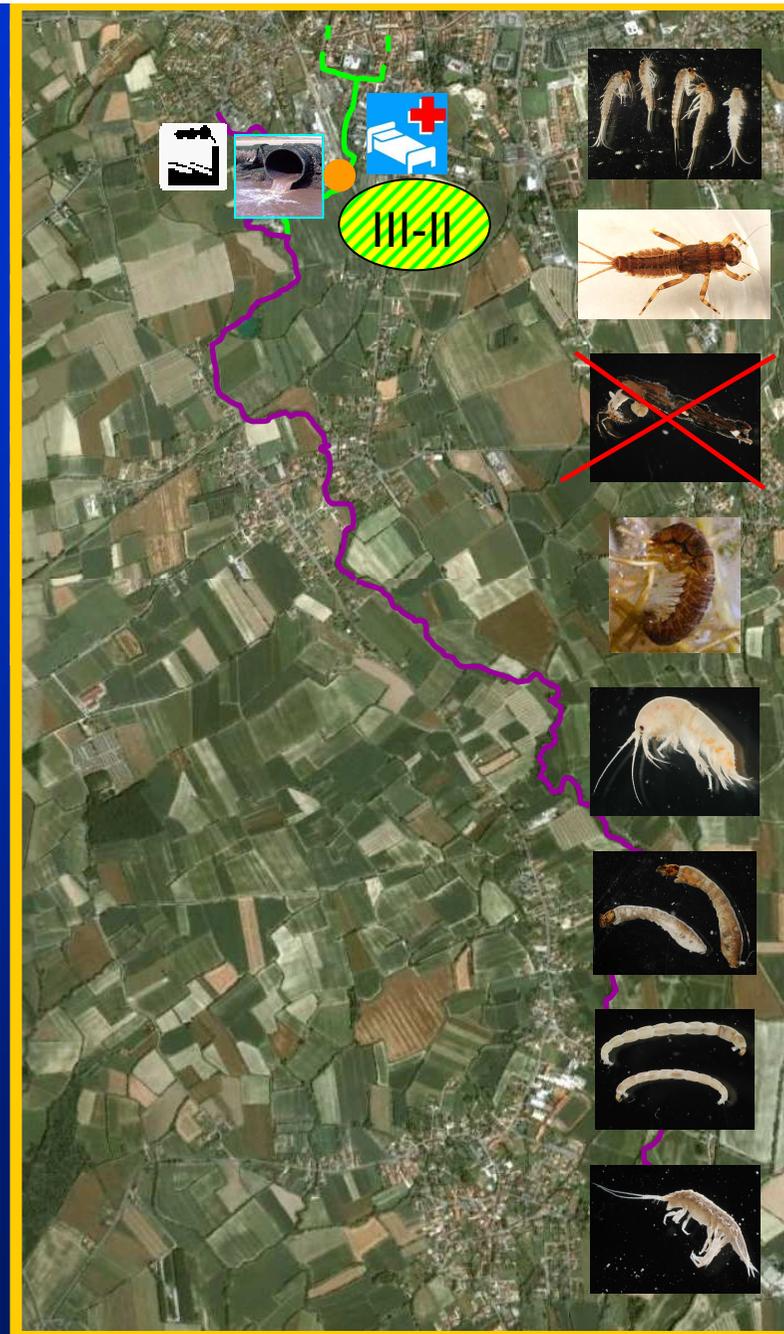
# I.B.E. 2009 - Versa 4

Aumento di Gasteropodi (Lymnaeidae), Chironomidi, Gammaridi, Asellidi, Tricladi, Irudinei, Lumbricidi

Ricomparsa di Tricotteri (Hydropsichidae) ed Efemerotteri (Baetis, Ephemerella)

Comparsa di Elmidi, Gasteropodi (Emerecidade) e Tricotteri (Rhyacopilidae)

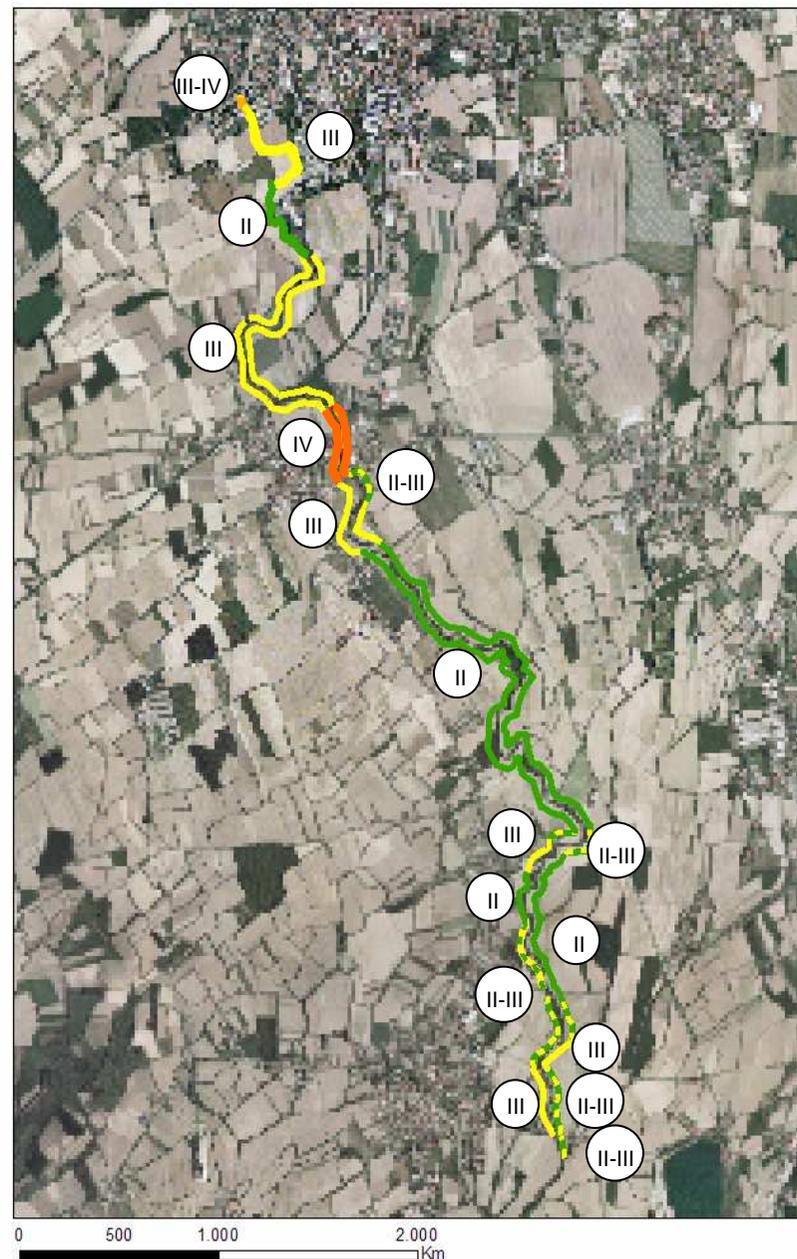
# I.F.F. Roggia Versa 2004

Individuate in totale 21  
stazioni di  
campionamento,  
raggruppate in 7 tratti  
omogenei

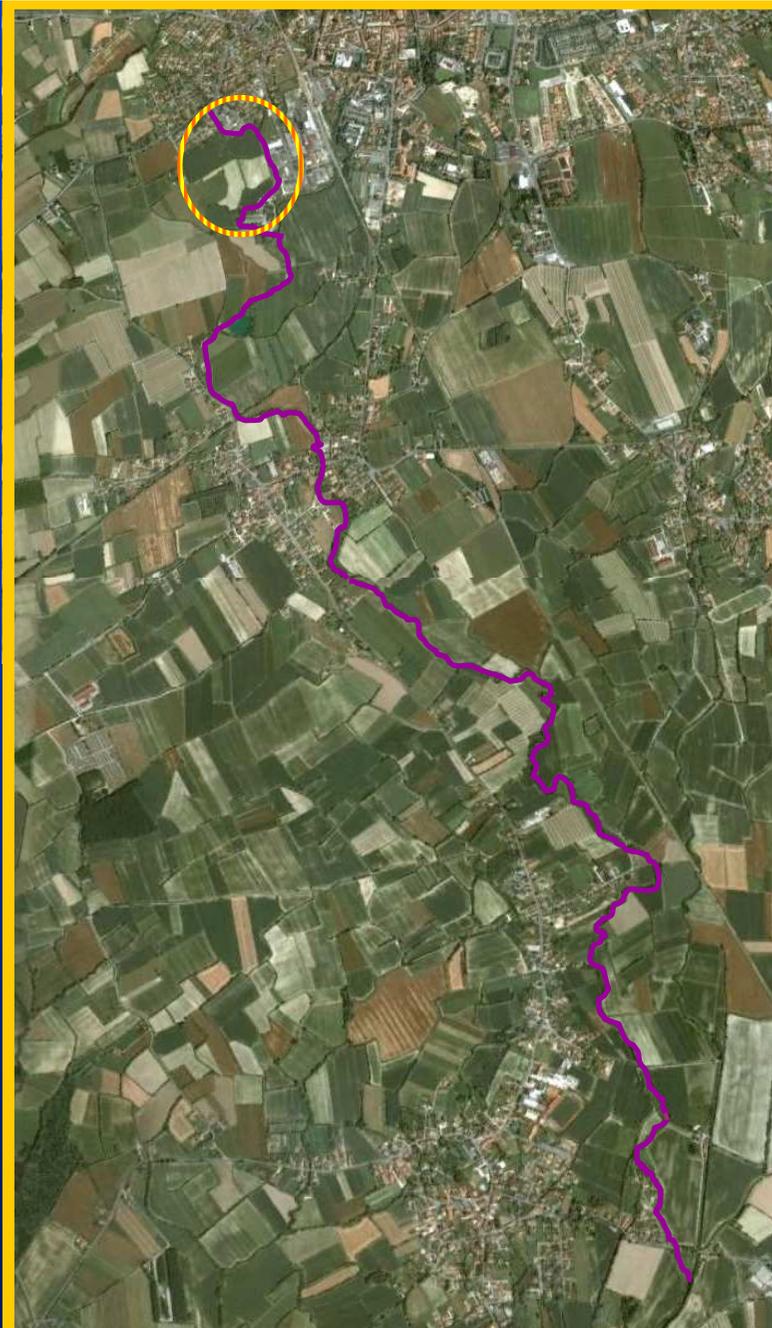
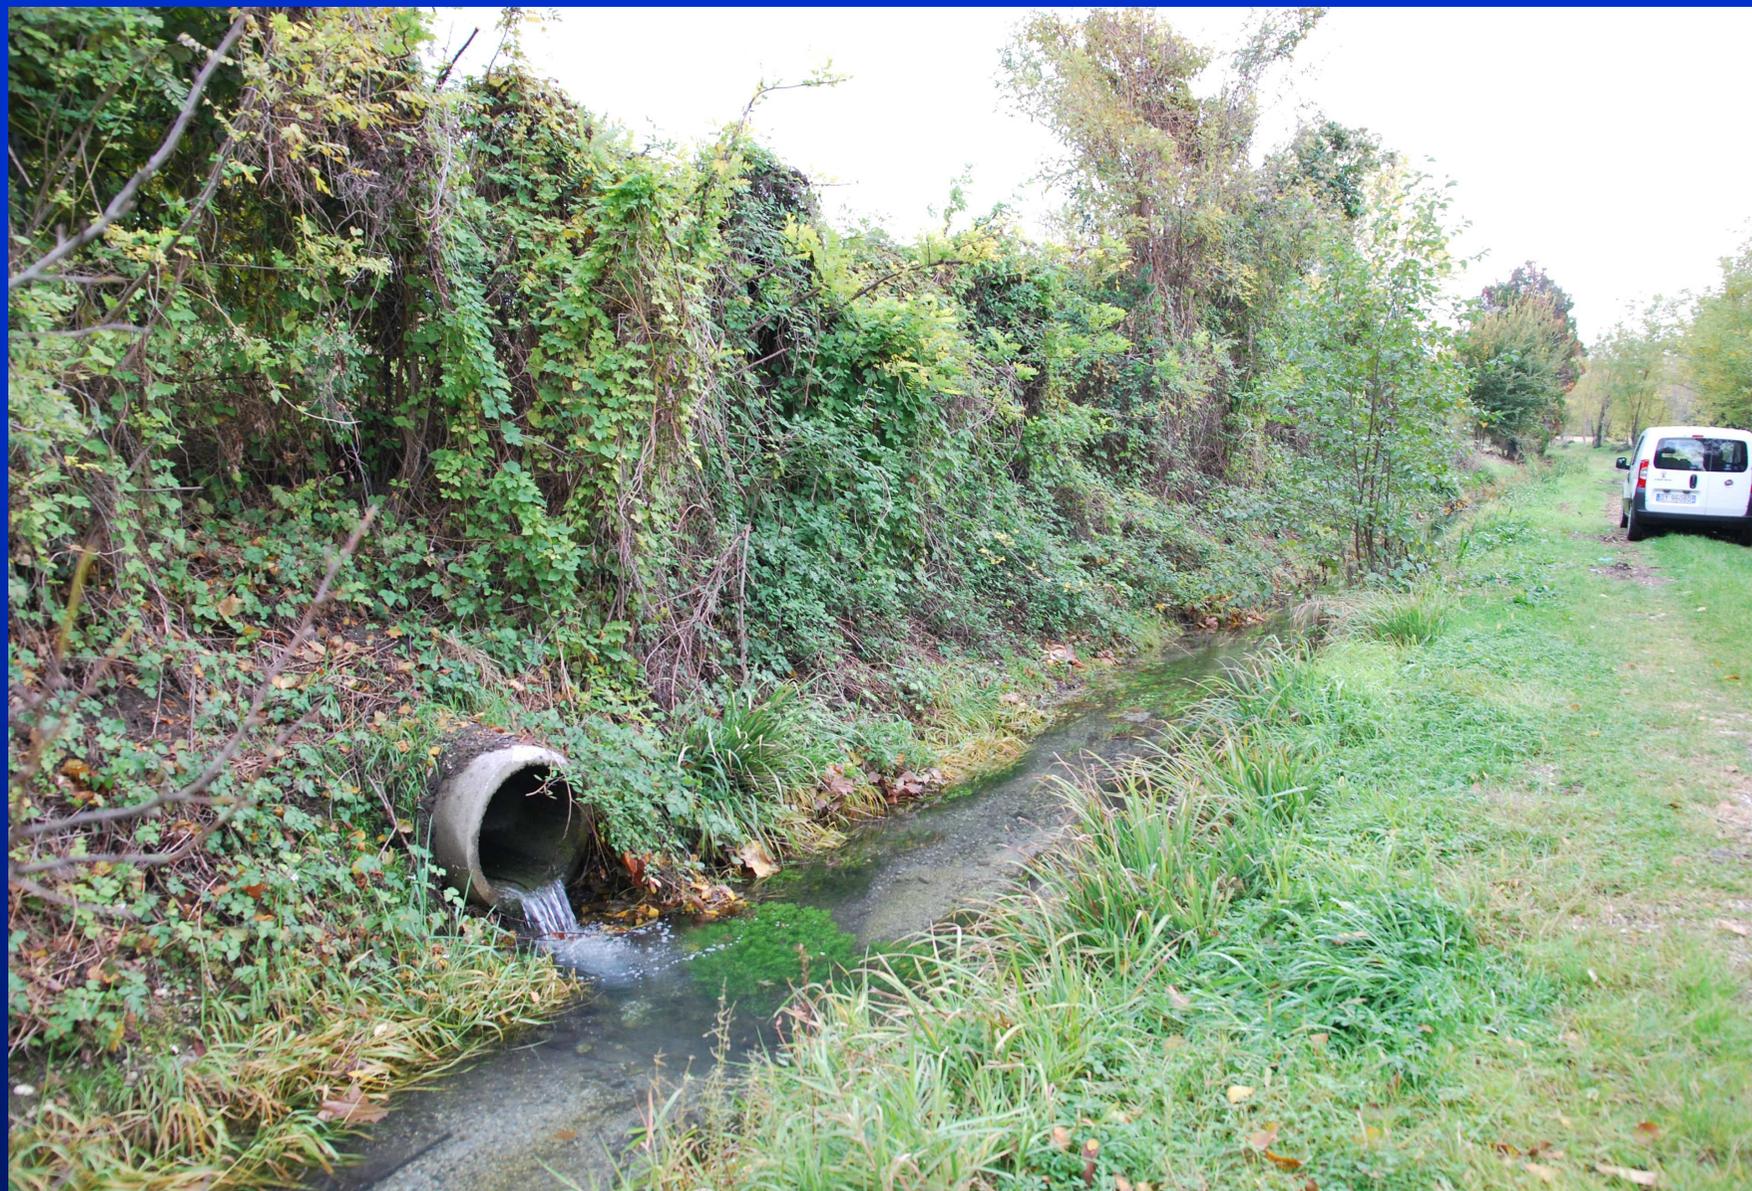
# Tratto 1 (stazioni 21, 20)

Piuttosto modificato, poiché in parte rettificato e poiché passa a fianco dell'area industriale di San Vito al Tagliamento.  
Vegetazione riparia semplificata.

mediocre - scadente

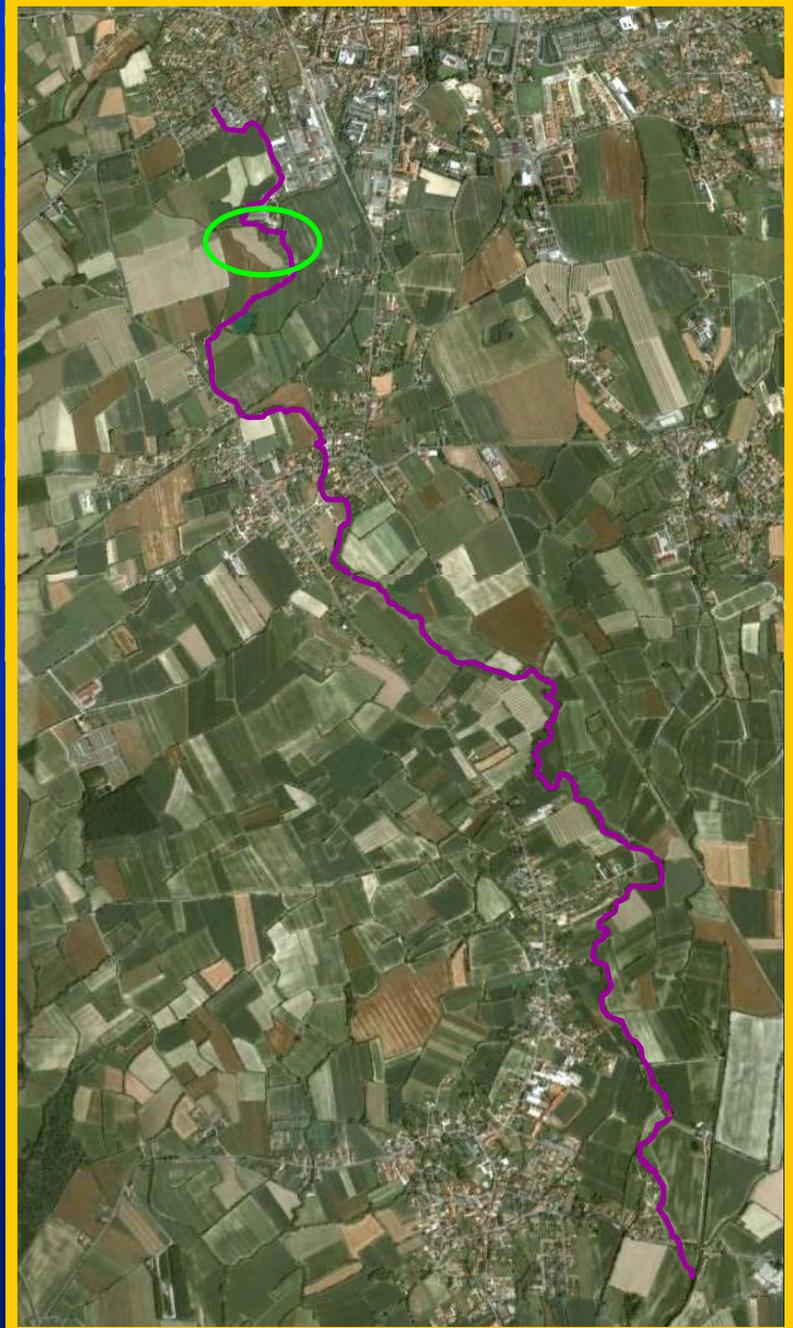
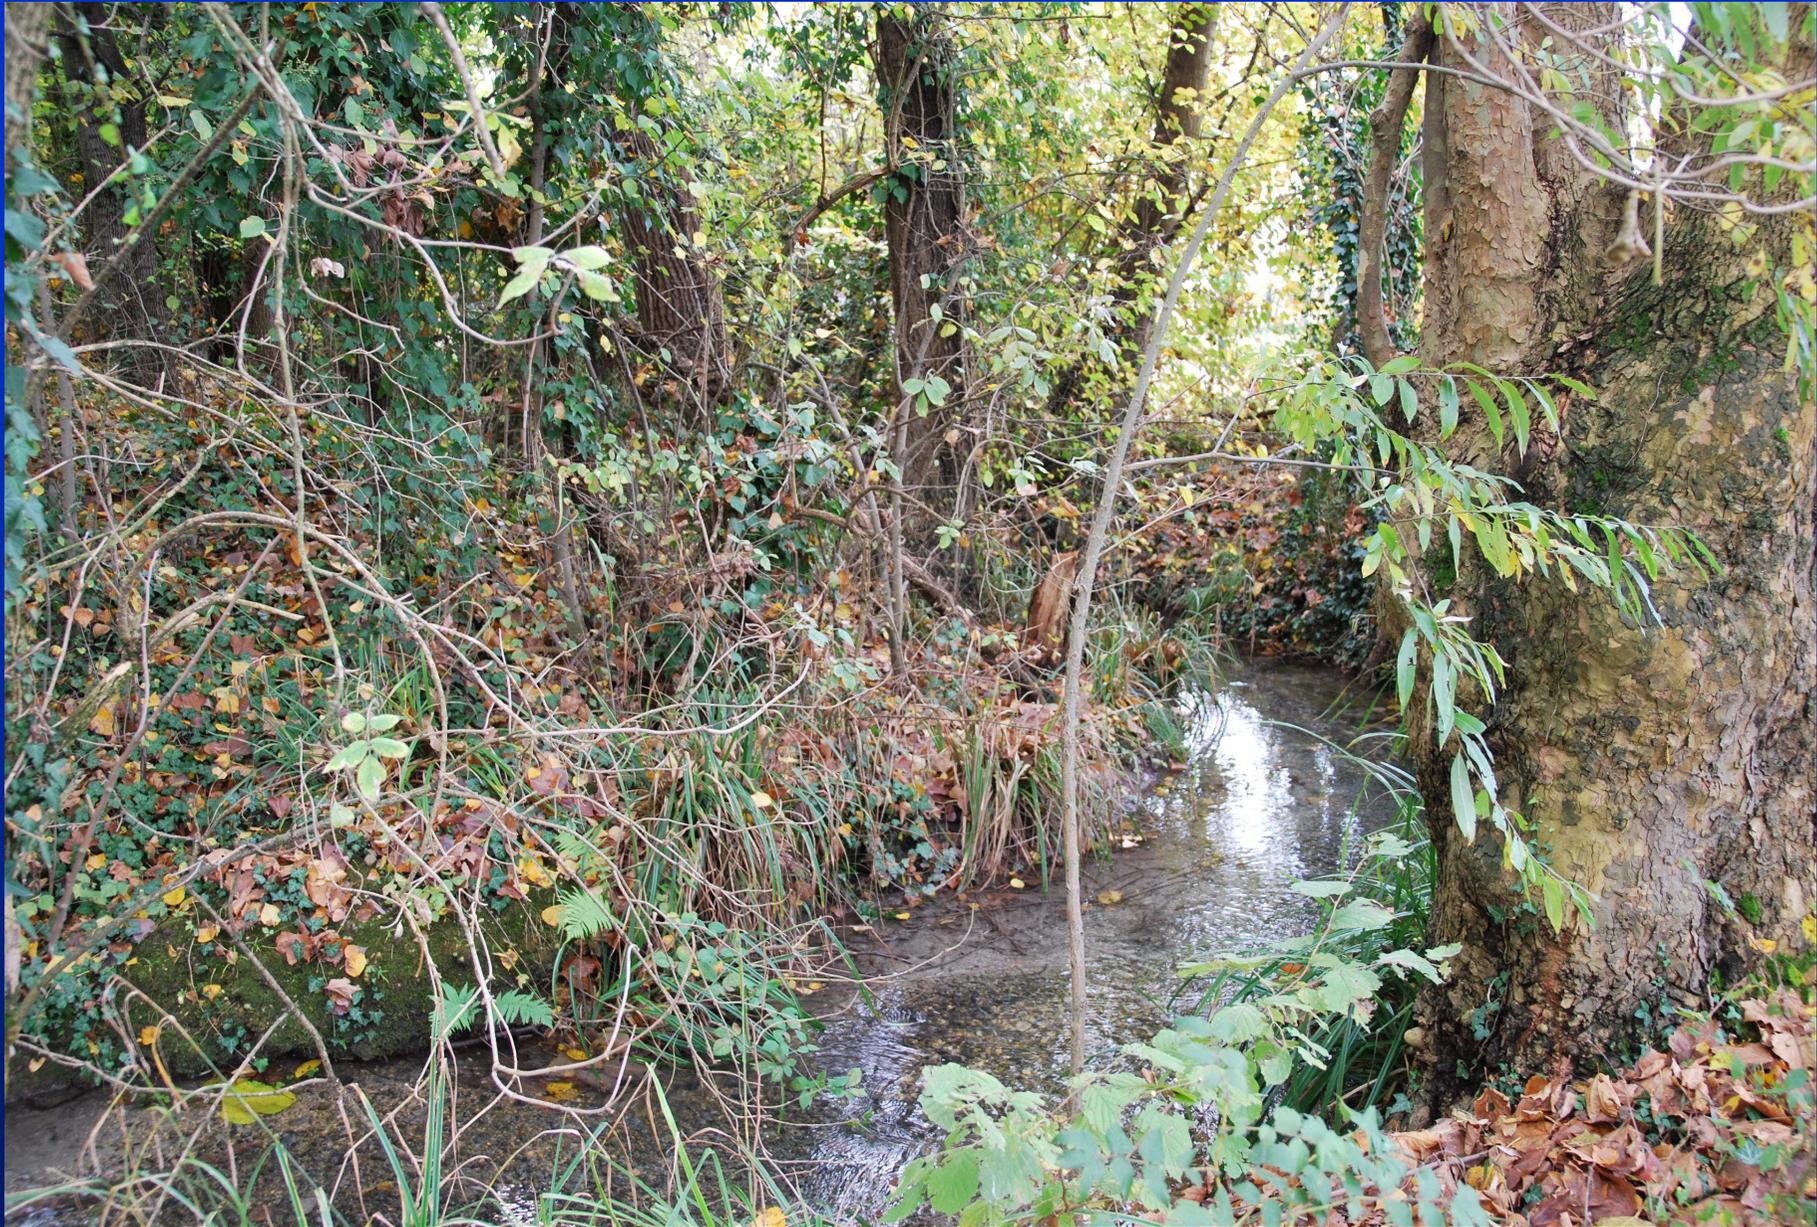
## Tratto 2 (stazione 19)

Vegetazione riparia inalterata, zone umide, tracciato integro ed abbastanza complesso

buono

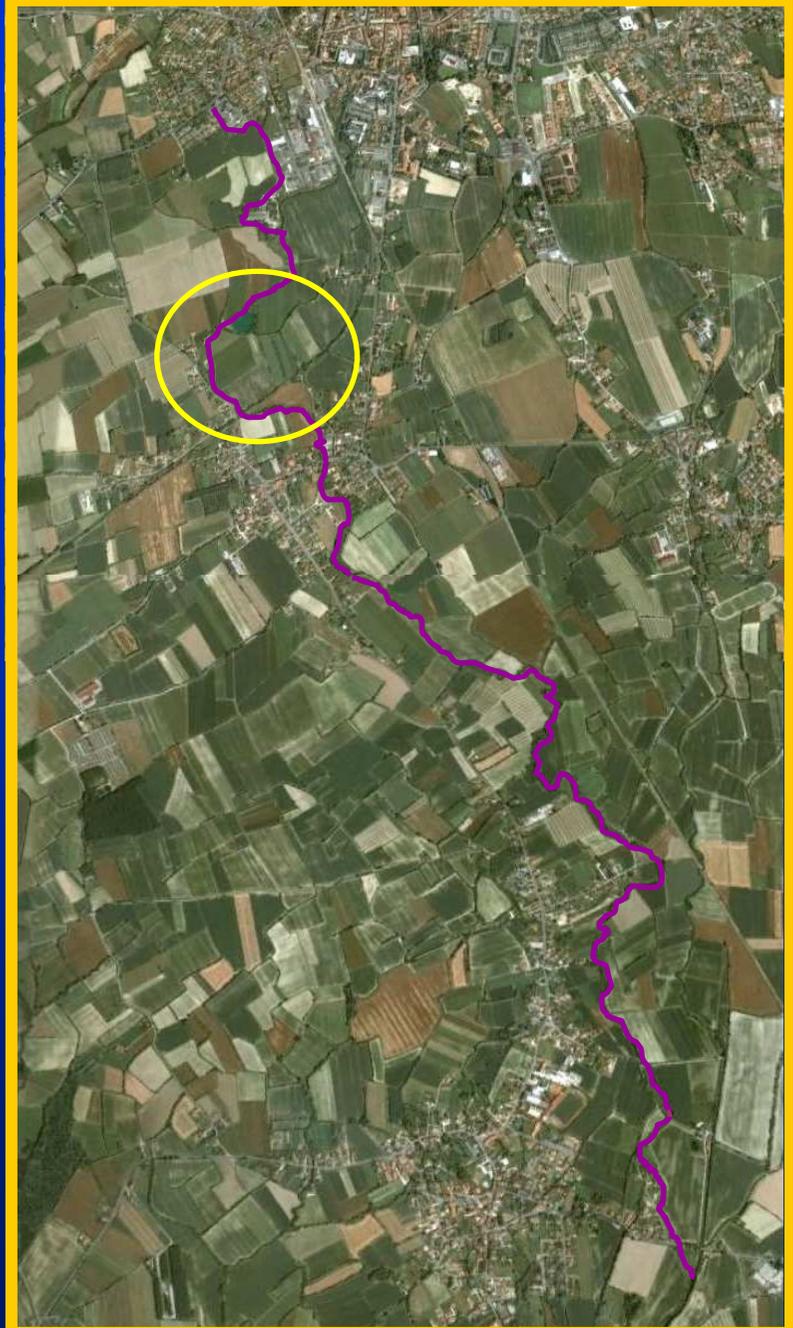
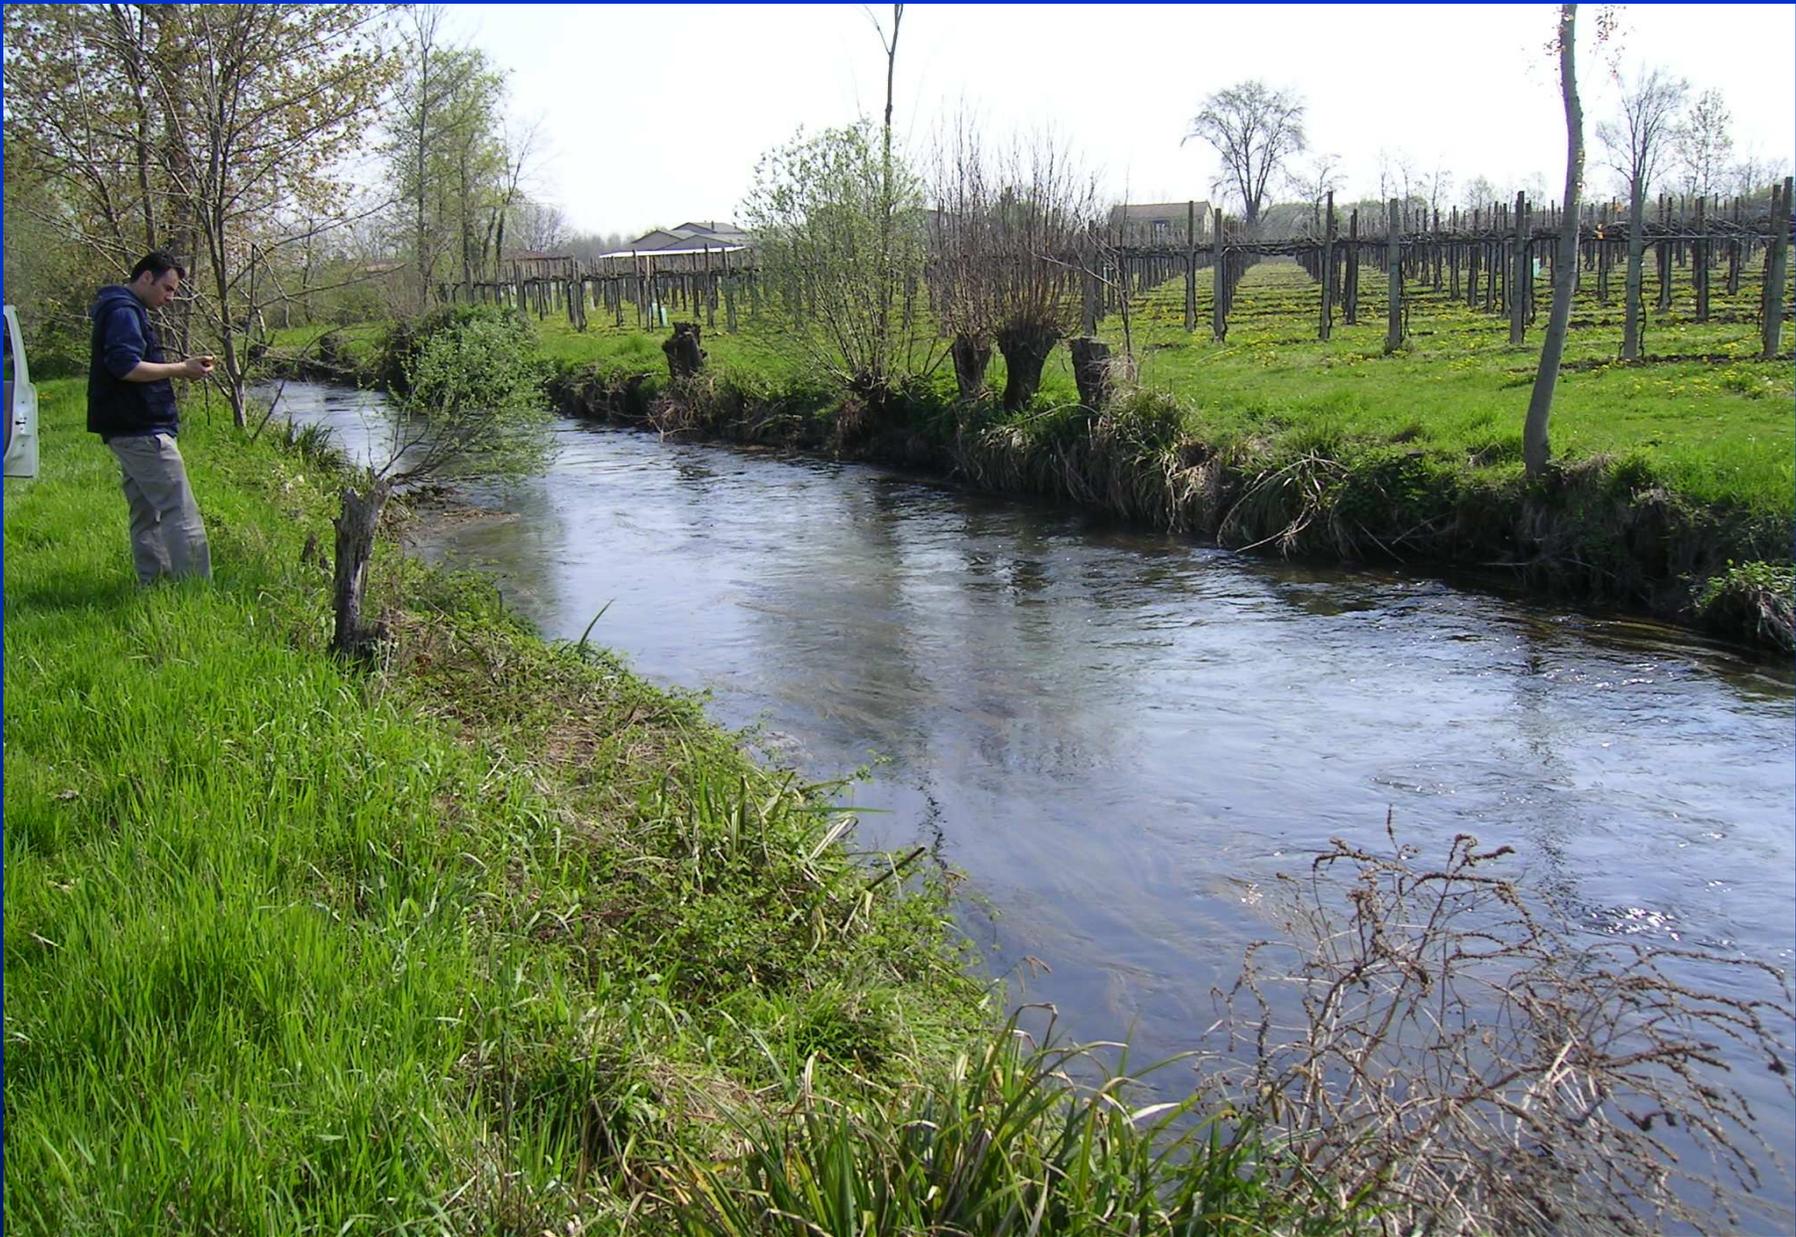
## Tratto 3 (stazioni da 18 a 16)

Origina dalla confluenza con il rio Fontanasso. La morfologia naturale della roggia rimane inalterata, ma la vegetazione riparia peggiora notevolmente.

mediocre

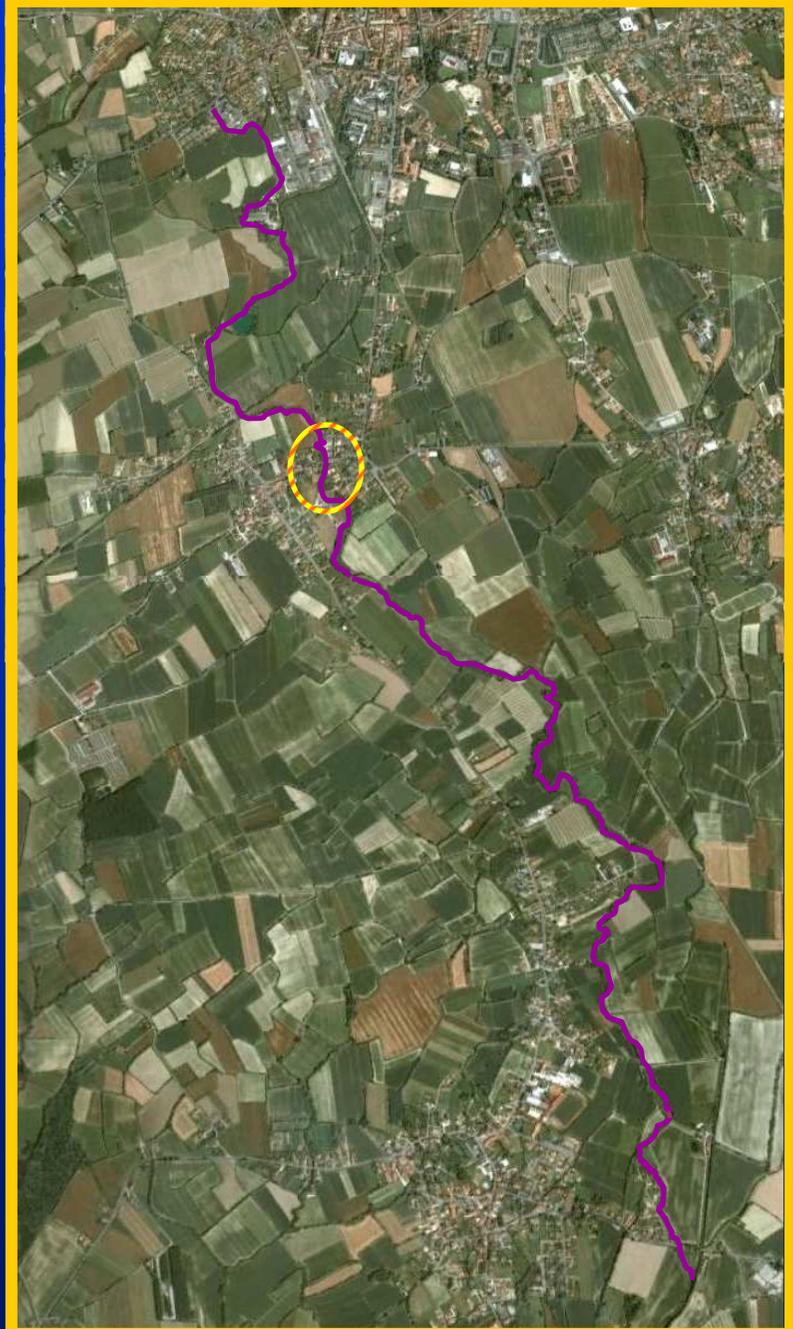
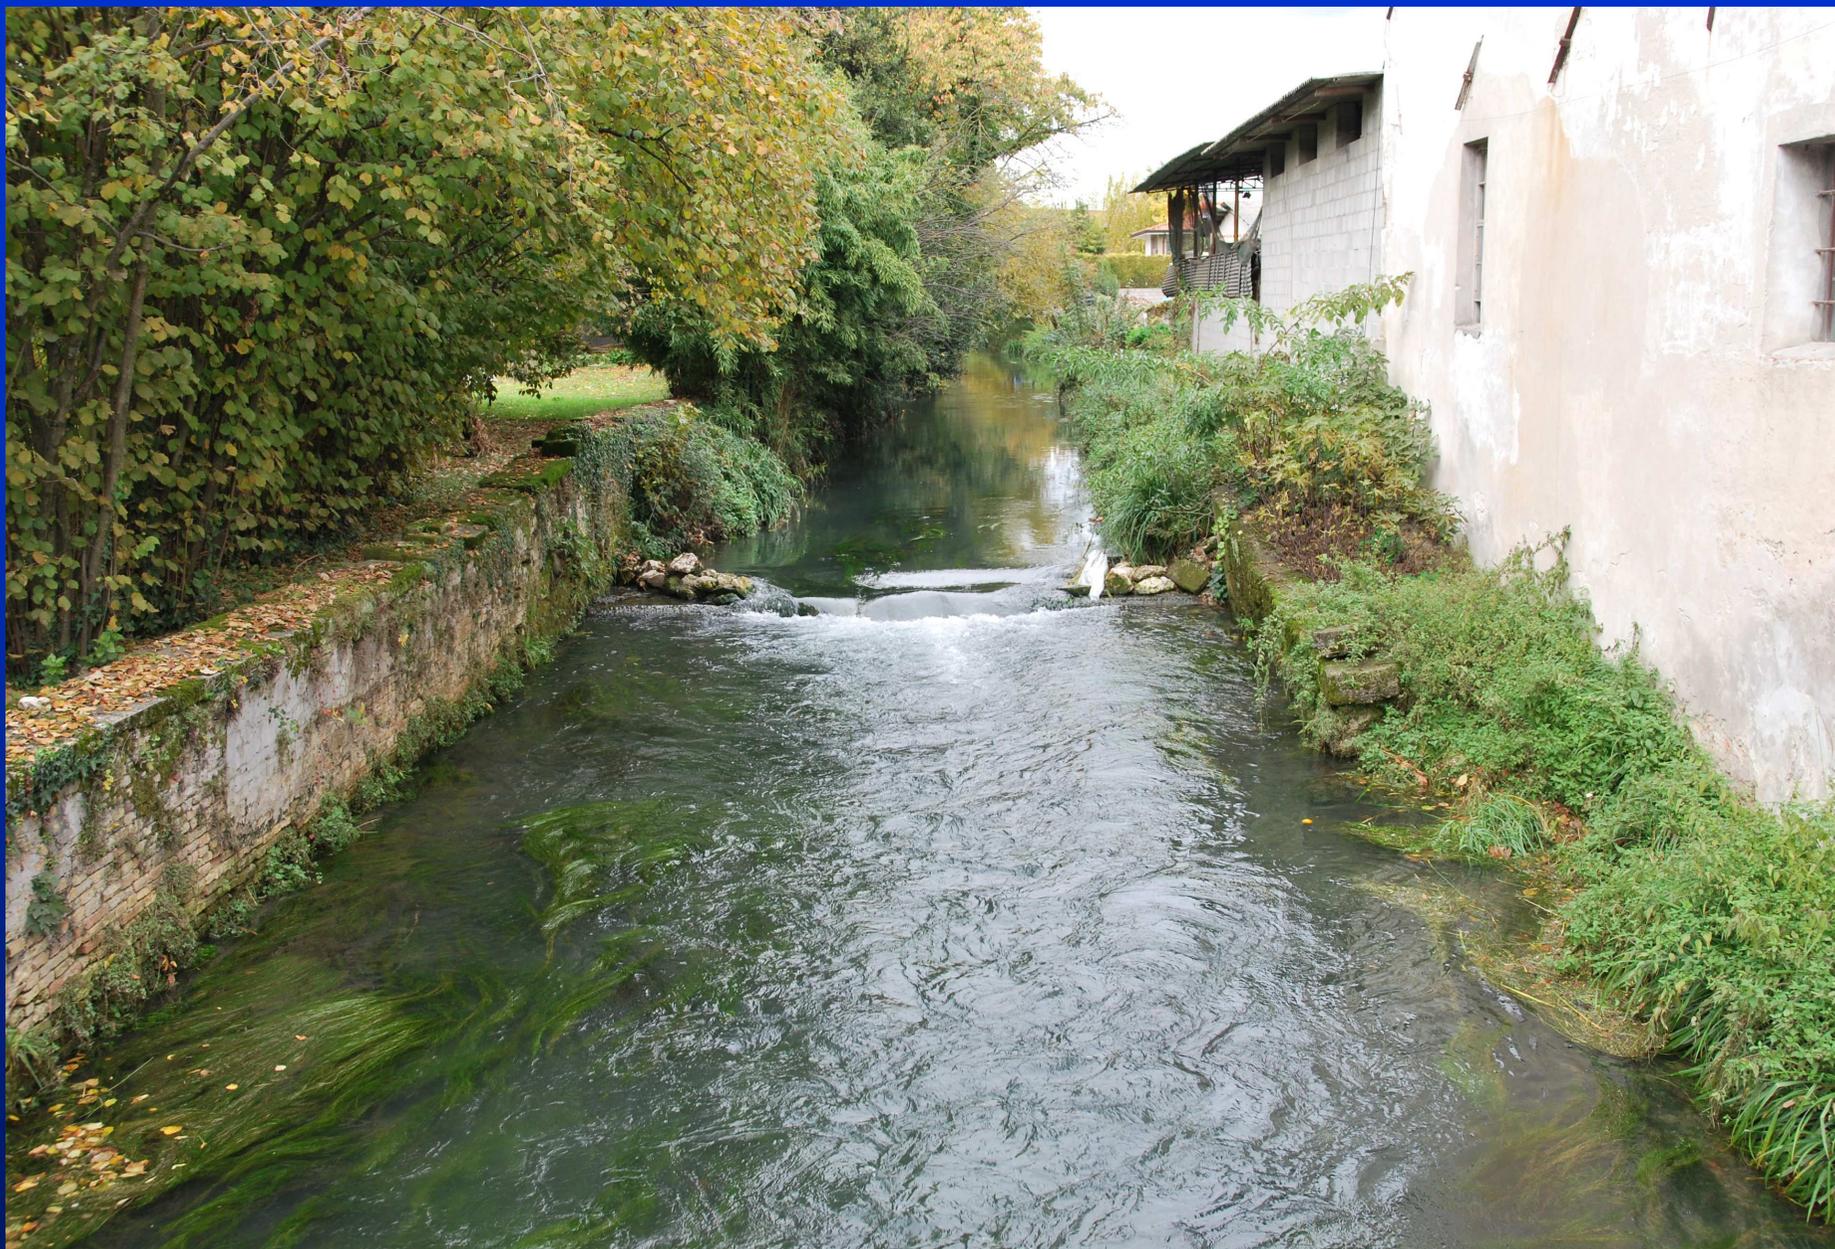
# Tratto 4 (stazione 15)

Urbano, rettificato e con  
sponde cementate

mediocre - scadente
