**L'INDICE DI FUNZIONALITA' FLUVIALE: STRUMENTO DI GESTIONE E PIANIFICAZIONE**

Trento, 19-20 novembre 2009

## L'indice di Funzionalità Fluviale (I.F.F.) come metodo di valutazione delle capacità autodepurative della roggia Versa (Pordenone, Friuli Venezia Giulia)

\*: Agenzia Regionale per la Protezione dell'Ambiente del Friuli-Venezia Giulia  
Dipartimento Provinciale di Pordenone, Via delle Acque, 28 - 33170 Pordenone

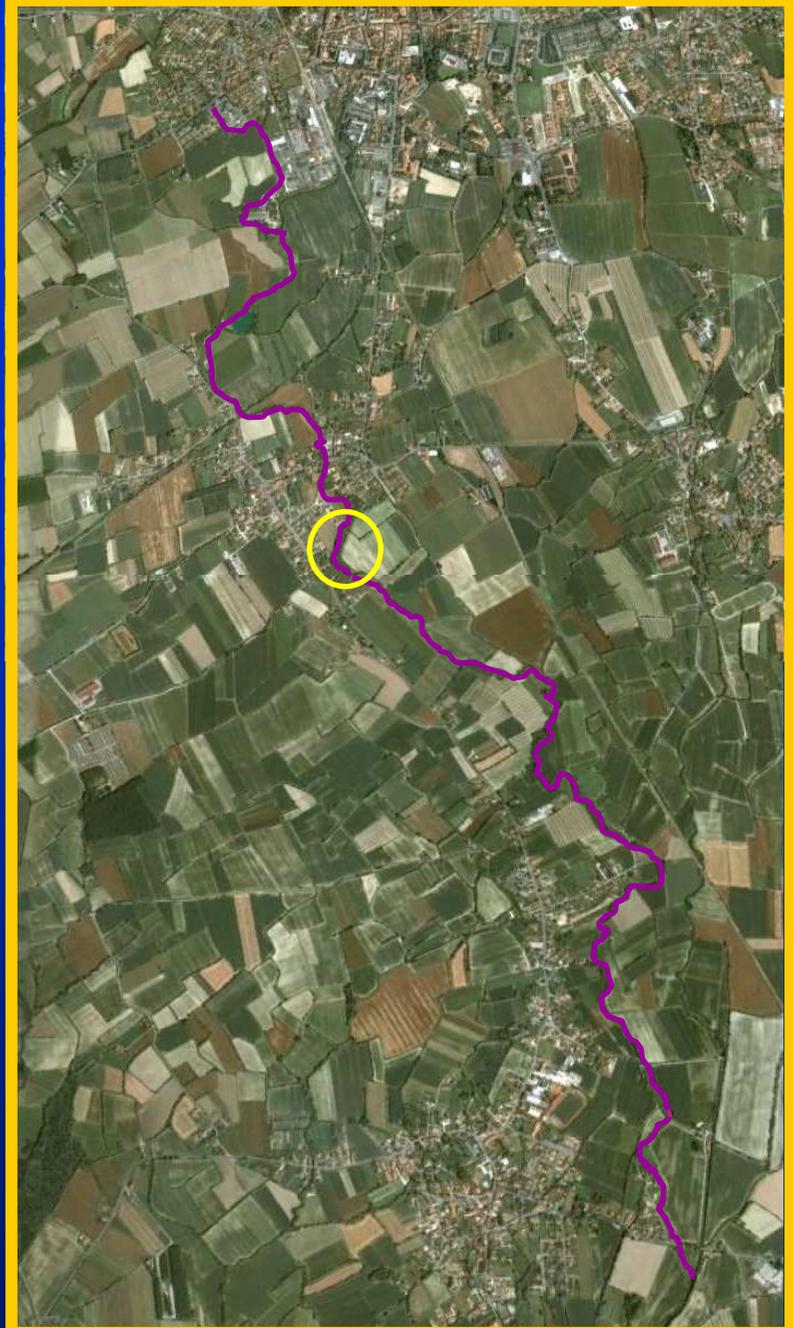
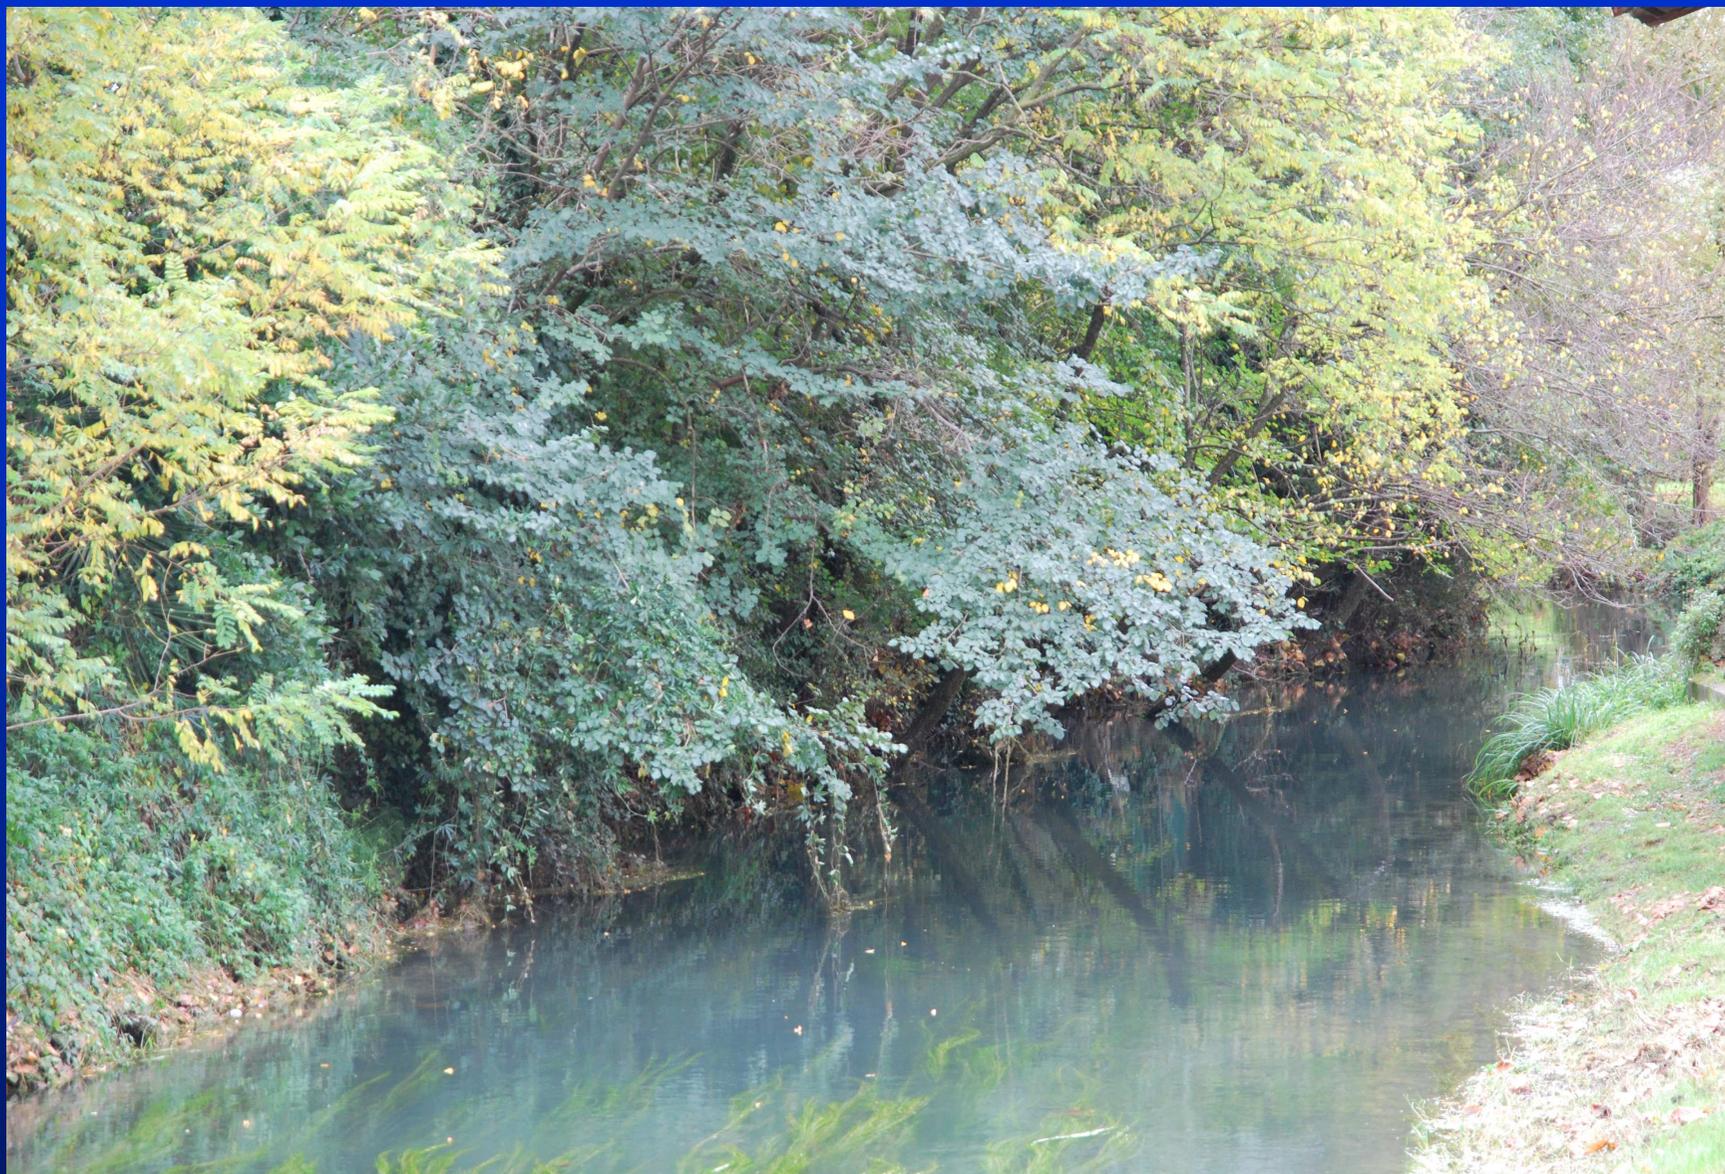
## Tratto 5 (stazioni 14 e 13)

All'interno dell'abitato di Savorgnano, ma la morfologia della roggia ritorna allo stato naturale e la vegetazione riparia comincia a riprendere consistenza

mediocre

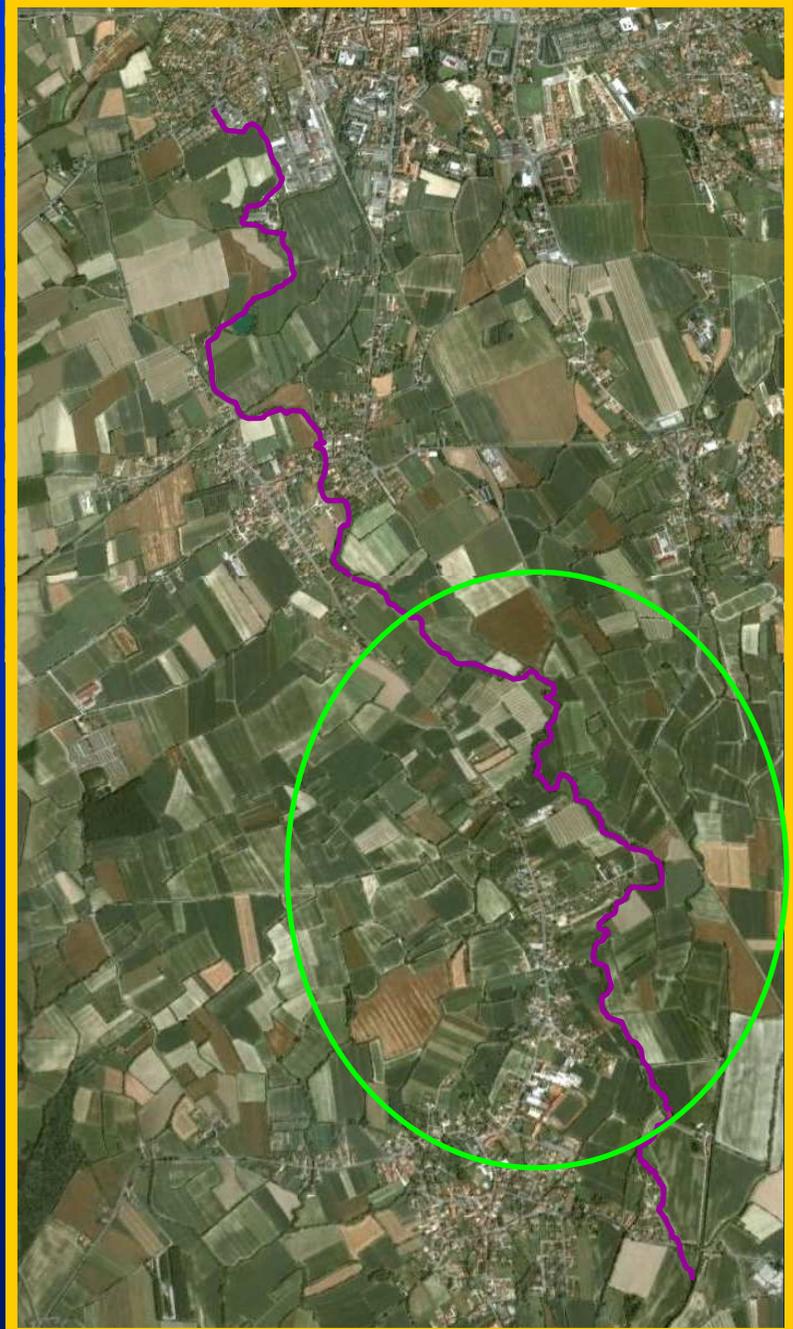
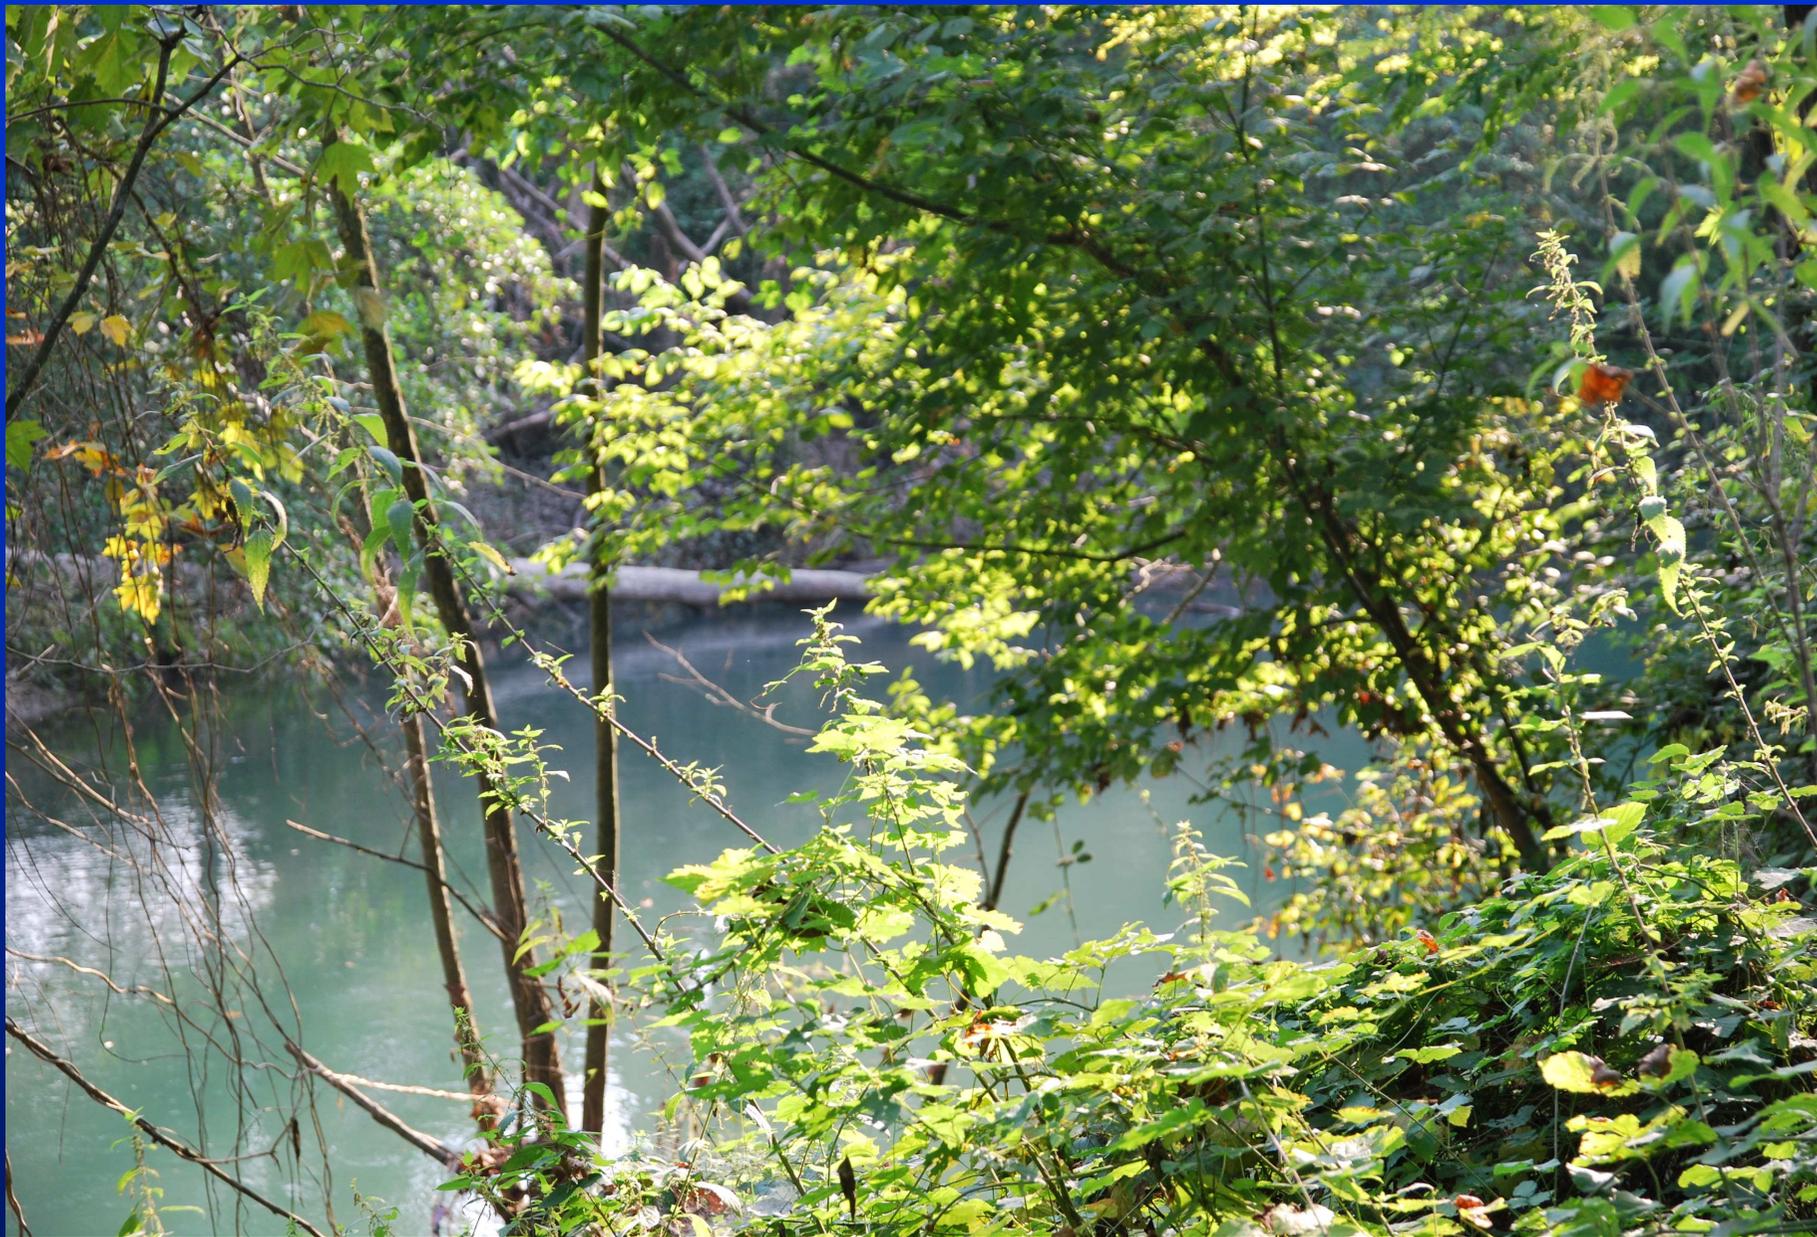
## Tratto 6 (stazioni da 12 a 4)

Territorio a buon grado di naturalità.

Formazioni riparie che in alcuni punti assumono una certa complessità, struttura meandriforme, fondo del corso d'acqua diversificato e stabile, apparati radicali che dalle rive entrano in acqua.

La comunità macrobentonica aumenta in numero di individui e migliora la sua struttura funzionale.

buono

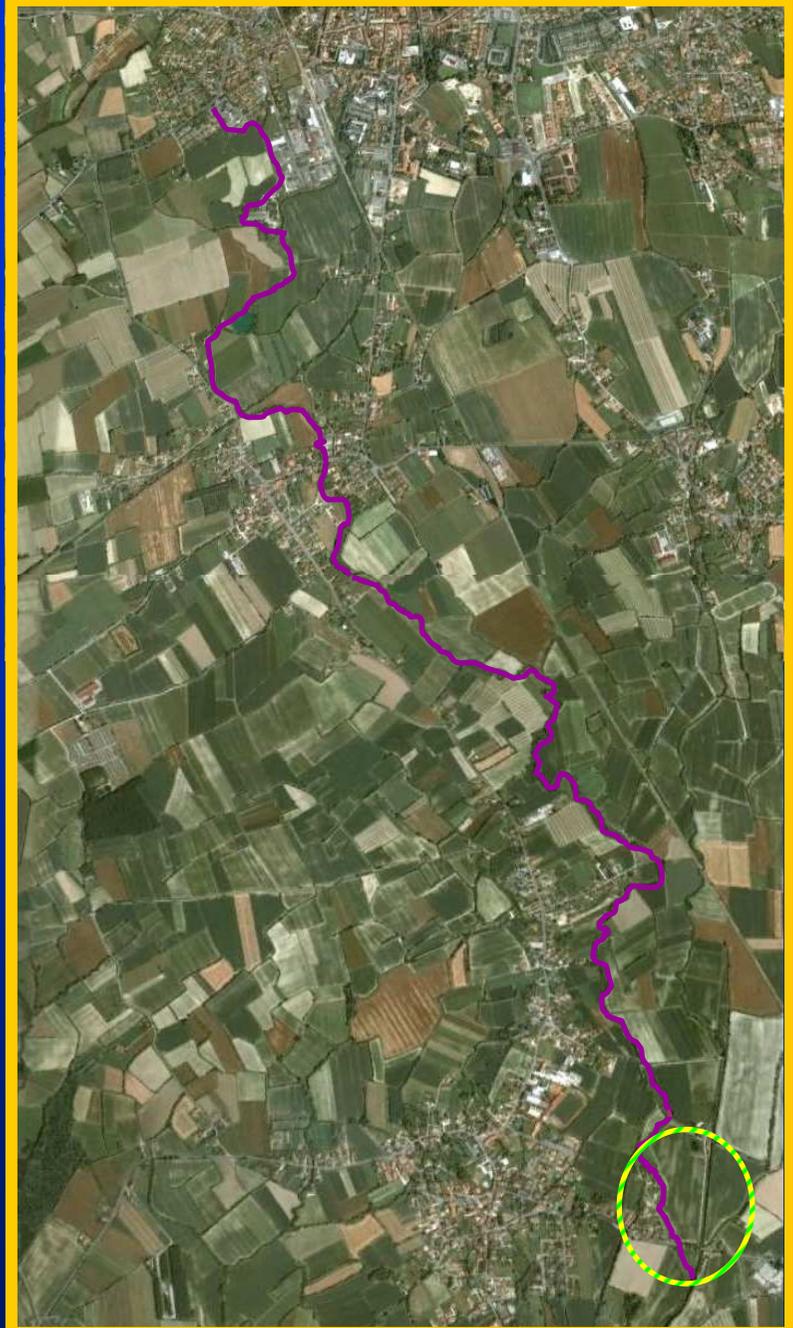
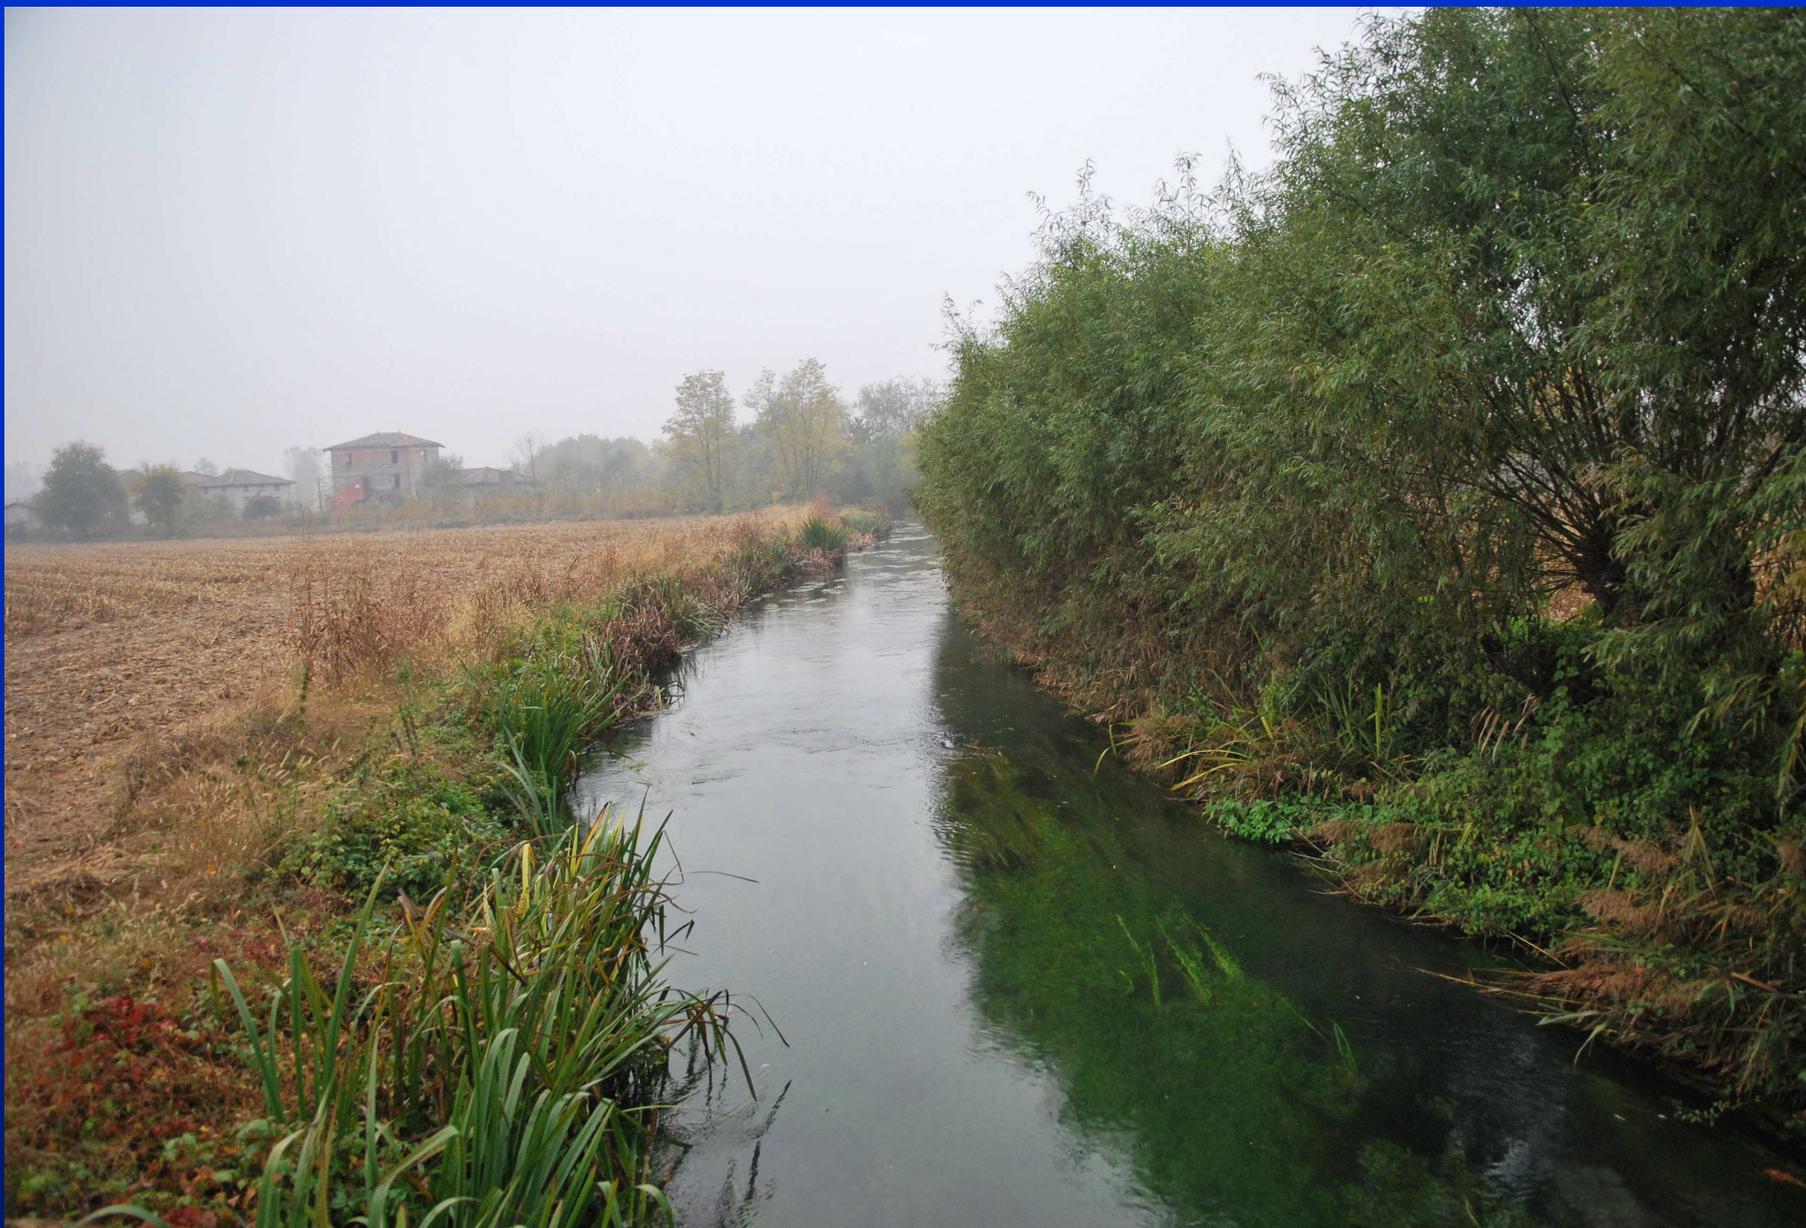
# Tratto 7 (stazioni da 3 a 1)

Riduzione della vegetazione riparia e semplificazione delle sponde causa presenza di vaste aree agricole a sfruttamento intensivo

buono - mediocre

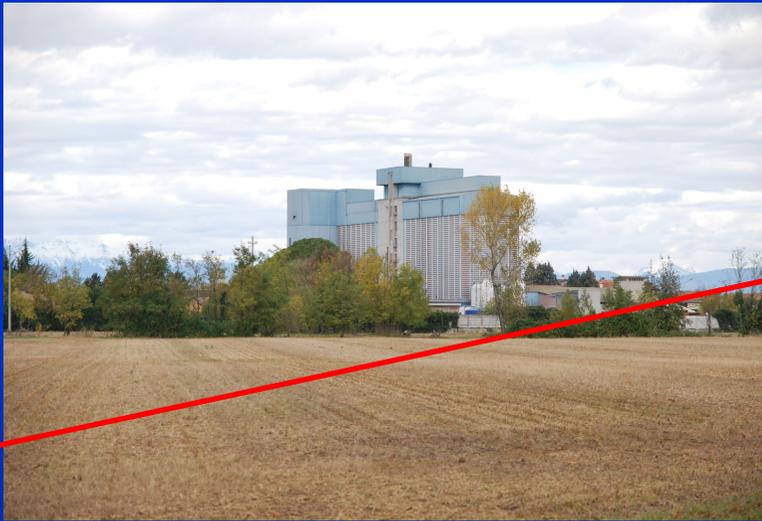
Zona industriale San Vito al T.

Ospedale Civile

## I.B.E. ed analisi chimiche confermano una cattiva gestione dei reflui civili

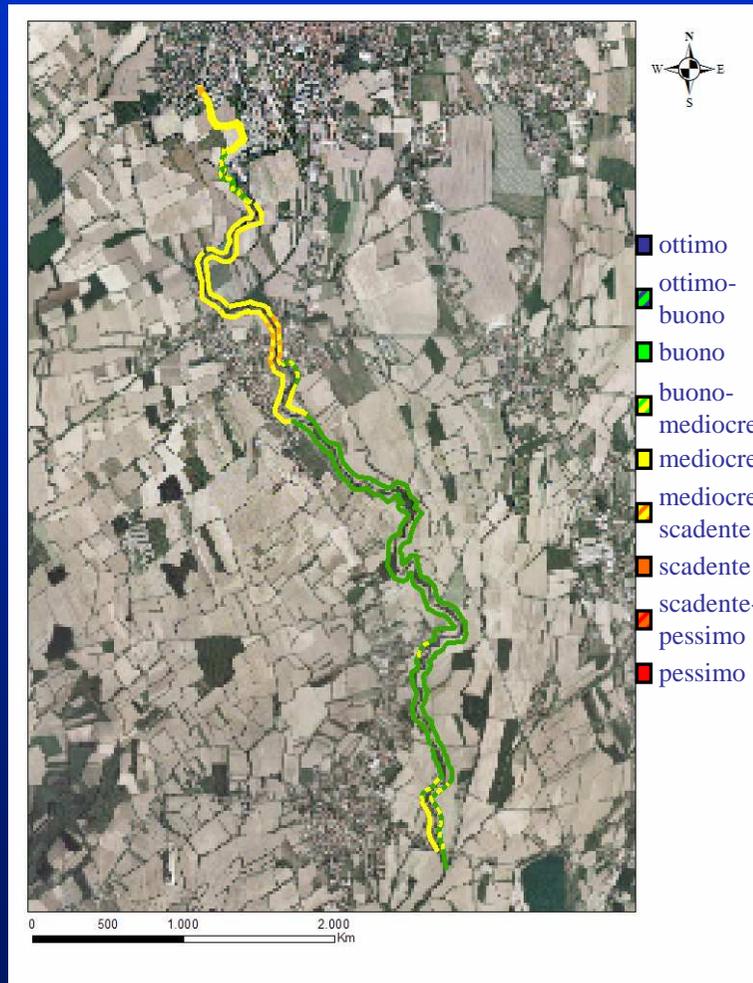
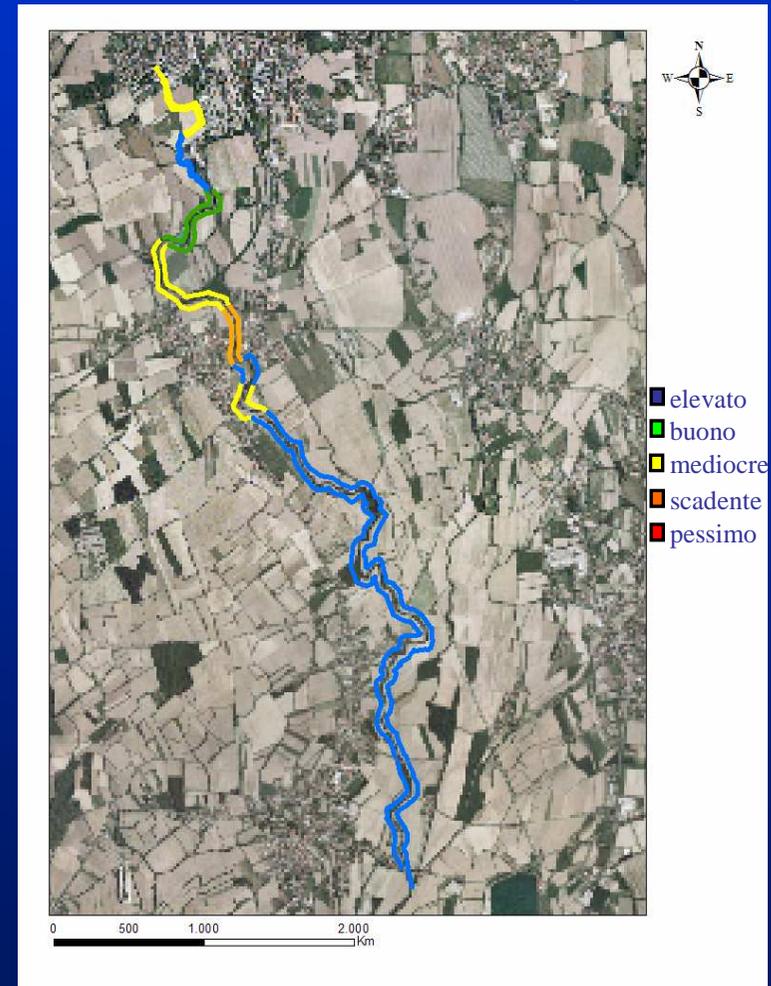
Funzionalità morfologica

# Valutazione subindici

Le caratteristiche morfologiche hanno il peso maggiore sull'autodepurazione

I.F.F. 2009

Le caratteristiche geomorfologiche hanno una duplice funzione depurante, meccanica e biologica

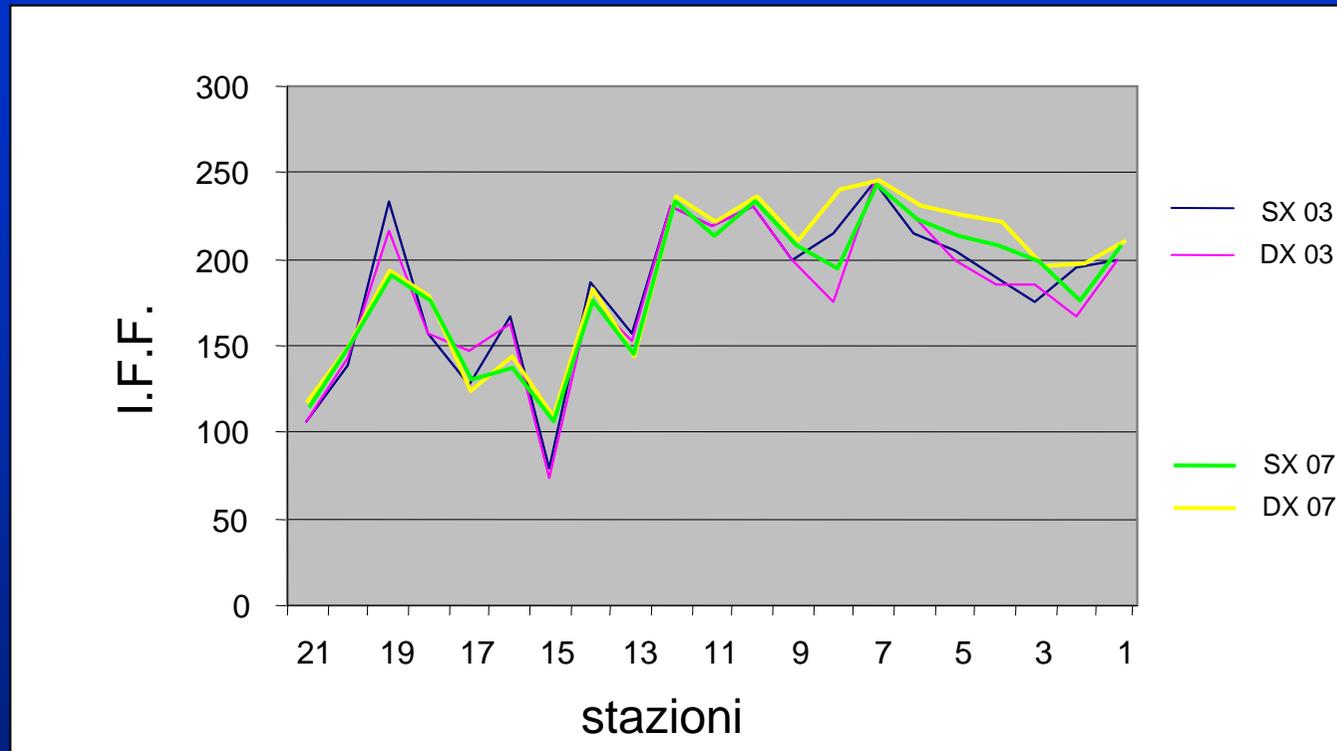
# Confronto metodo I.F.F. 2003 vs. 2007

Dalla semplice comparazione emergono risultati praticamente uguali

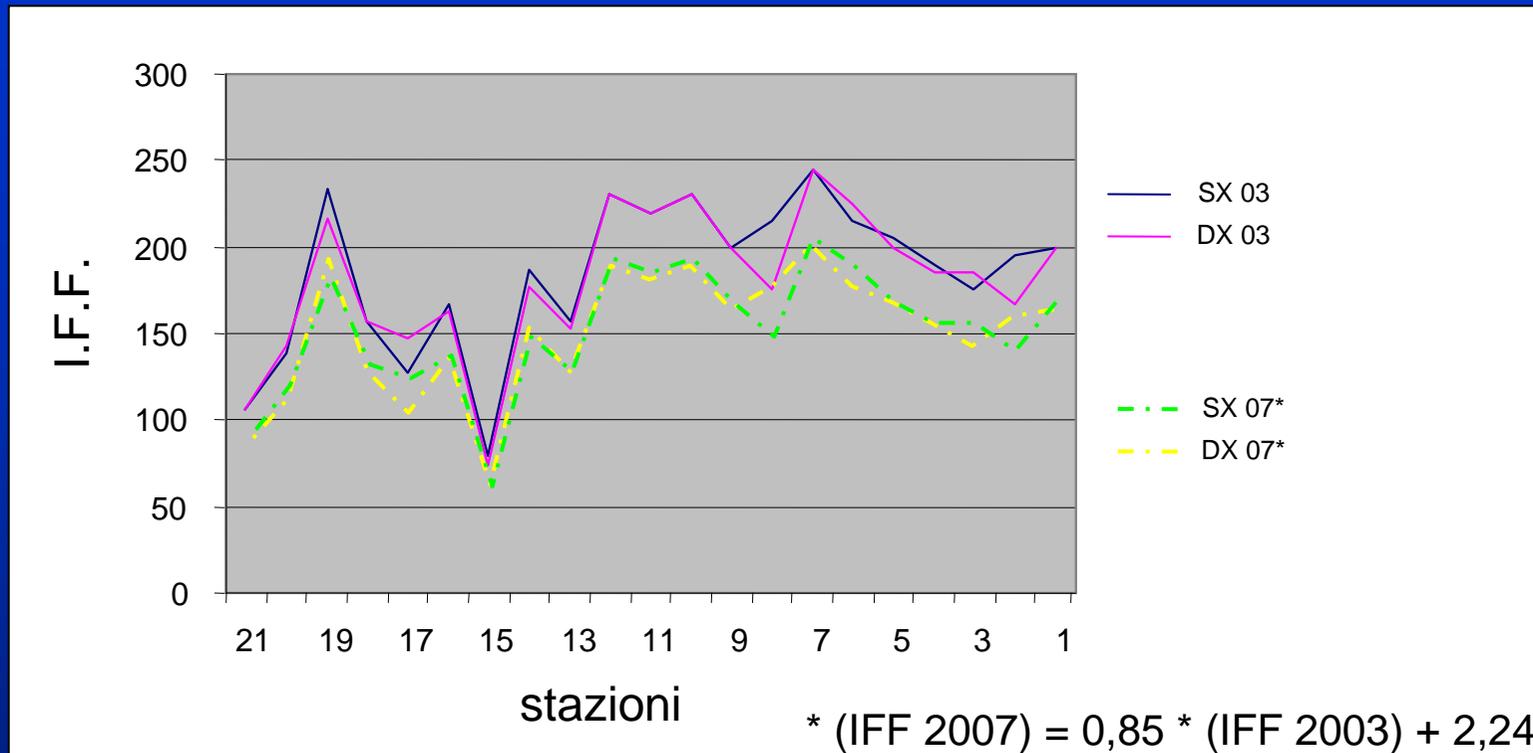
# Stima di conversione 2003 vs. 2007

A parità di condizioni ecologiche, il semplice confronto può ritenersi valido
