# L'Indice di Qualità Morfologica (IQM): applicazione al tratto appenninico del torrente Orba (Alessandria)

Giornate di studio  
**PIANI DI MONITORAGGIO AMBIENTALE**  
**Strategie, Indicatori, Criticità**  
Bologna 10 - 11 dicembre 2014

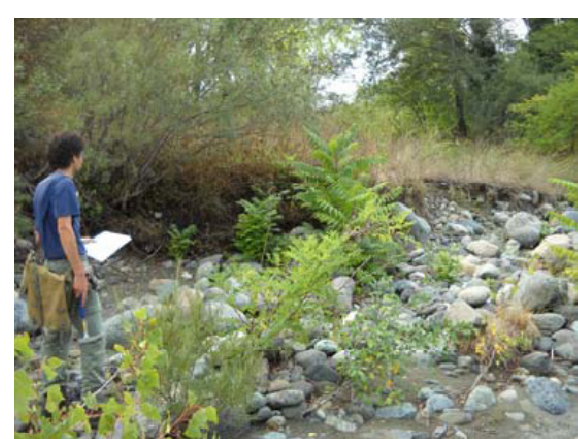
Analisi in ambiente GIS (tratto 4, in corrispondenza dell'abitato di Molare) e fase di rilevamento sul terreno.

L'intero lavoro è stato compiuto seguendo la metodologia descritta da ISPRA in [a], ovvero essenzialmente analizzando ortofoto di annate differenti, Digital Elevation Model (DEM), Carte Tecniche e Carte Geologiche tramite software GIS ed effettuando rilevamenti sul terreno.

- 1) inquadramento generale e suddivisione del CI in tratti effettuati tramite analisi in ambiente GIS, ricerca bibliografica e consultazione di DB;
- 2) rilevamento sul terreno finalizzato alla verifica e al perfezionamento di quanto realizzato in fase 1 e alla raccolta di dati necessari in fase 3;
- 3) elaborazione dei dati raccolti, analisi in ambiente GIS, valutazione dello stato attuale attraverso gli indicatori elencati nelle schede di valutazione date dal metodo stesso;
- 4) stesura della relazione finale e creazione di un corpus GeoDB.

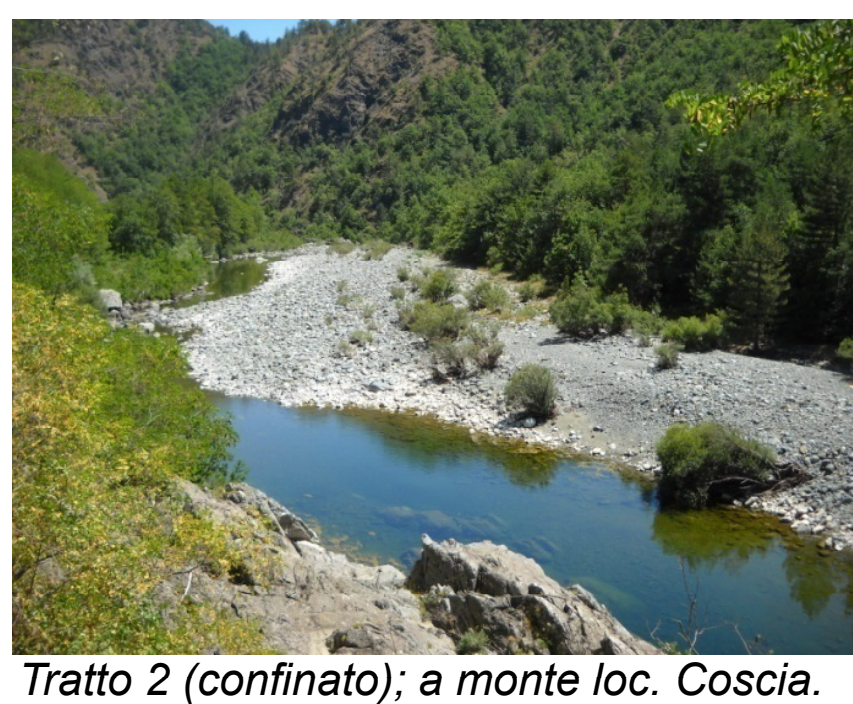
Tratto 2 (confinato); a monte loc. Coscia.

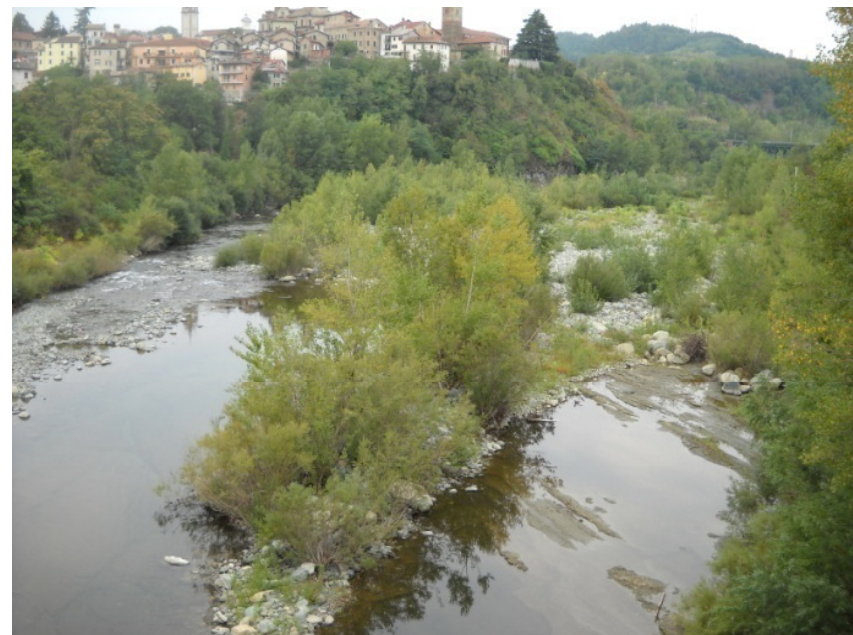
Tratto 4 (semiconfinato); Molare.

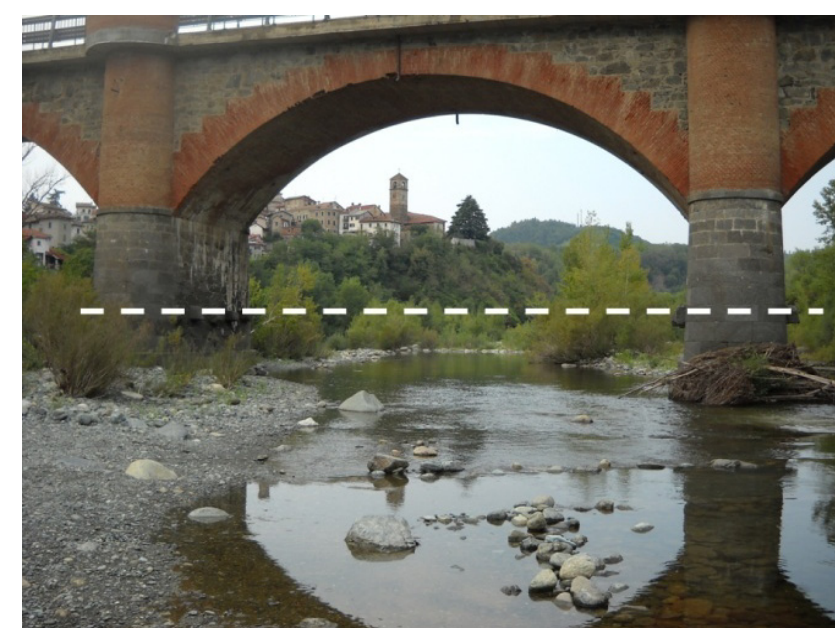
Tratto 4: ponte SS456 - Molare (la linea bianca tratteggiata indica la quota del fondo dell'alveo negli anni '40).

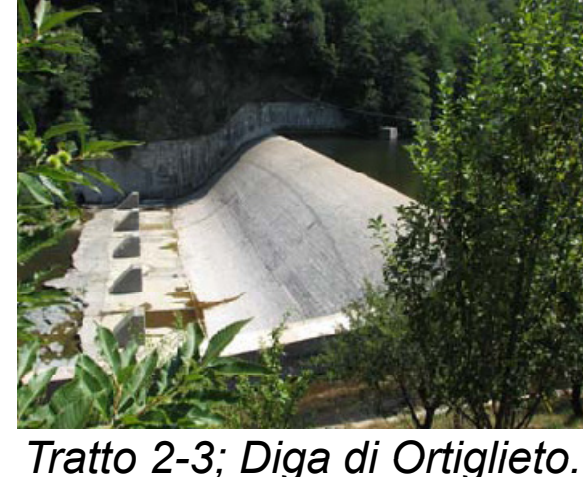
Tratto 2-3: Diga di Ortiglieto.

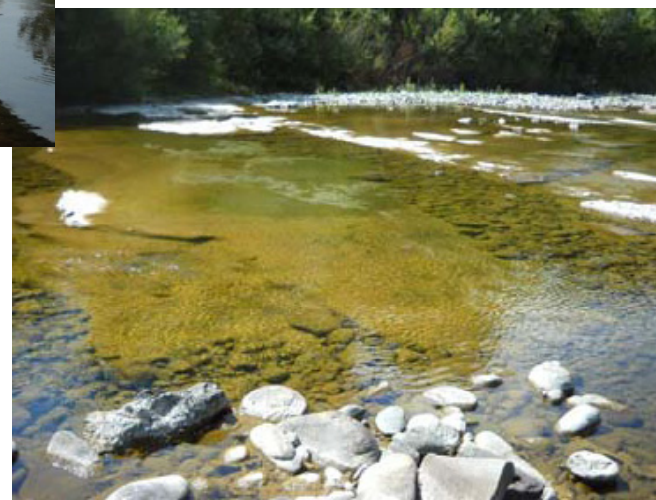
Tratto 5: affioramento diffuso del substrato - loc. Ovada.
