# Esperienza di monitoraggio del corridoio fluviale *ante, durante e post operam* per la realizzazione di aree di laminazione lungo il corso del torrente Lura

Ciadamidaro S.<sup>1</sup>, Rossi G.L.<sup>1</sup>, Minciardi M.R.<sup>1</sup>, Occhiuto F.<sup>2</sup>

<sup>1</sup> ENEA – Laboratorio Biodiversità e Servizi Ecosistemici

OPERE PER LA RIDUZIONE DEL RISCHIO IDRAULICO,  
LA LAMINAZIONE CONTROLLATA DELLE PIENE  
E LA RIQUALIFICAZIONE AMBIENTALE DEL TORRENTE LURA  
NEI COMUNI DI BREGNANO E LOMAZZO

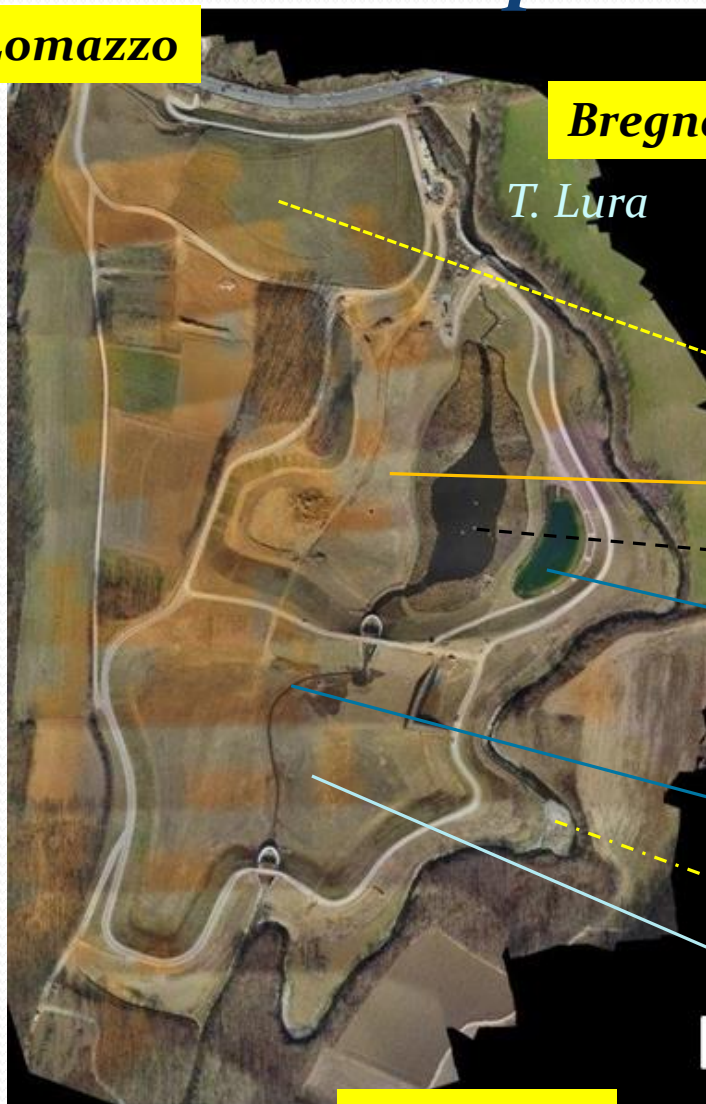
# Vasche di Laminazione del Lura

- Dosso artificiale rimboschito
- Prati permanenti (Vasca di laminazione 1)
- Area di fitodepurazione
- Laghetto permanente
- Rimboschimenti e Filari (in diverse aree)
- Luretta (rio che attraversa le vasche)
- Riqualificazione alveo e corridoio fluviale
- Prati permanenti

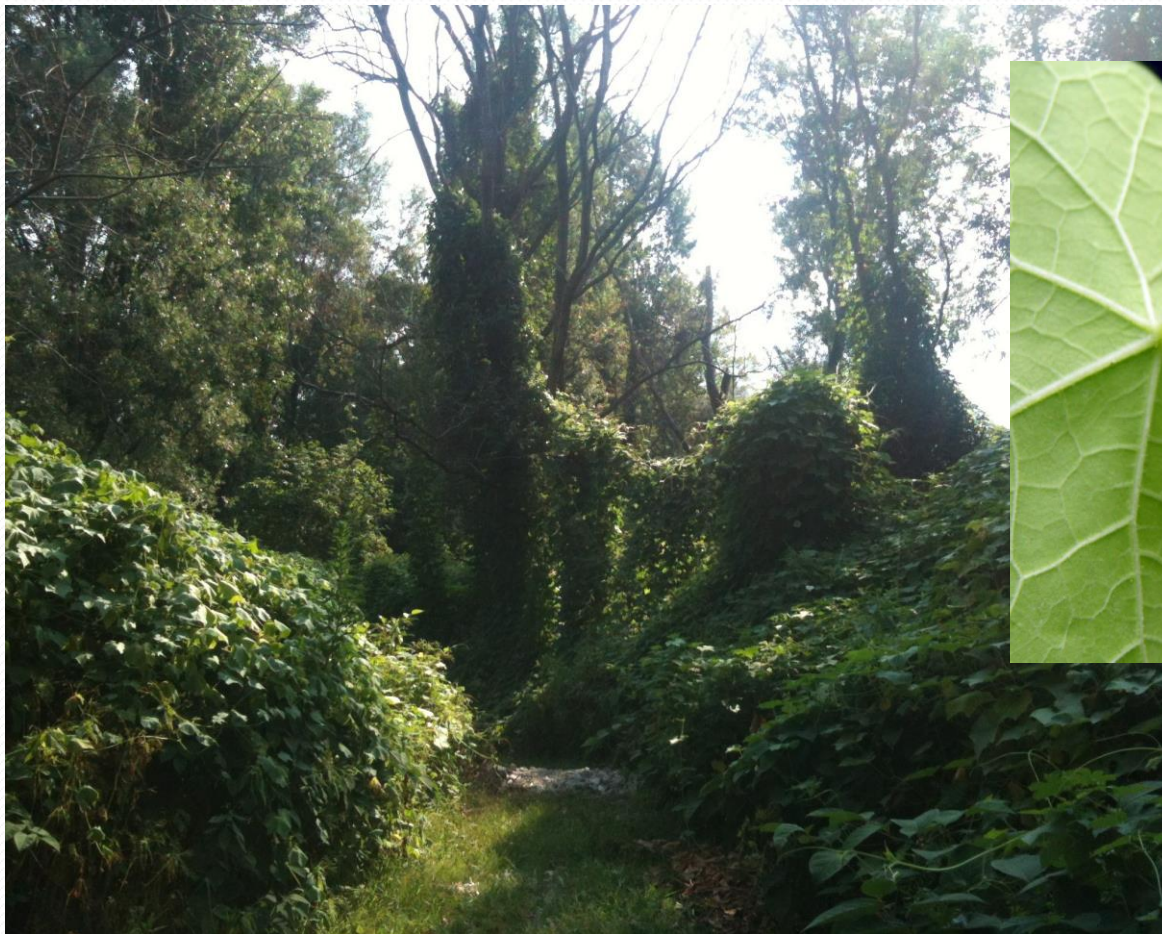
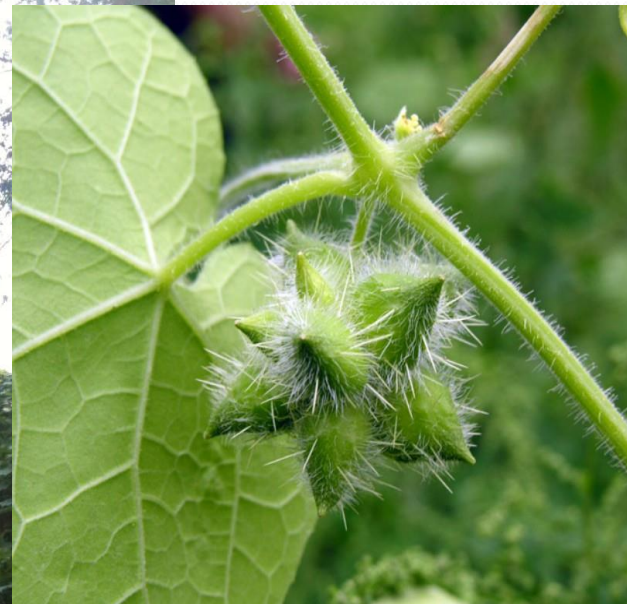
*Sycios  
angulatus*

- Le indagini condotte hanno dimostrato come nel robinieto siano presenti specie tipiche del bosco planiziale dallo strato arboreo a quello erbaceo a dimostrazione sia delle potenzialità di ricostruzione delle formazioni climaciche sia della naturale tendenza evolutiva delle cenosi presenti.
- La rilevanza della criticità rappresentata dalla presenza di **specie esotiche invasive trasformatrici** già segnalate nella lista delle specie esotiche invasive per la Regione Lombardia (Banfi & Galasso, 2010). Nell'area indagata sono presenti specie ad elevata invasività quali, in primo luogo, *Sycios angulatus*, *Impatiens balfourii*, *Parthenocissus quinquefolia* e *Persicaria virginiana*.

- La grande diffusione di Specie esotiche invasive mette a rischio i rispristini di tutti gli ambienti.
