Studio di un corso d'acqua cementificato e proposte per la sua rinaturazione: il caso del Sangro in Abruzzo

Schipani Ileana

Investigation of a channelized river and proposals for its rehabilitation: the Sangro case-study in Abruzzo, Italy

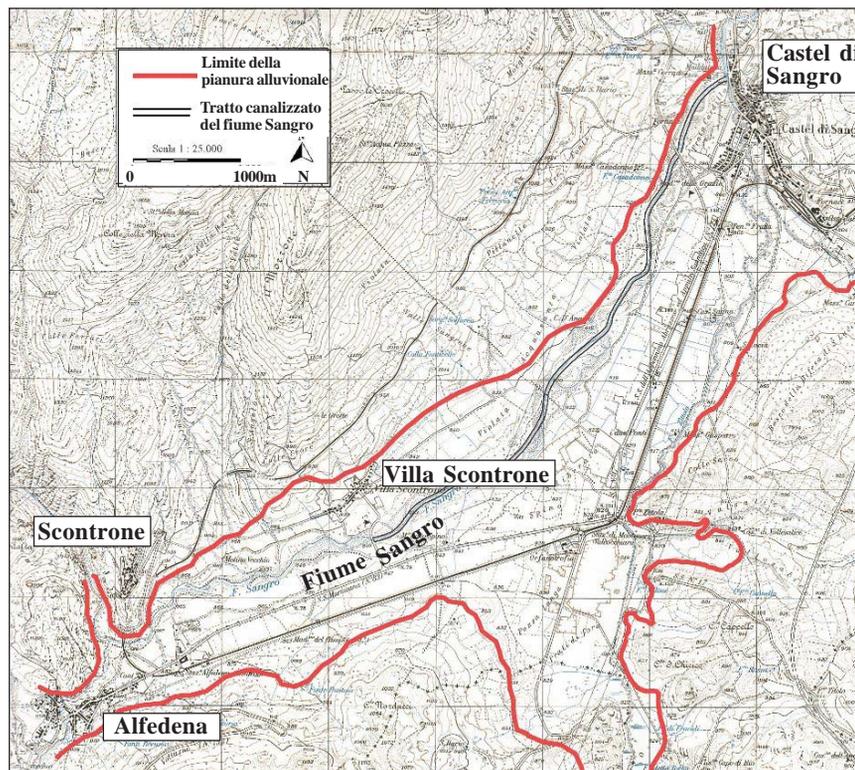
Fig. 1. La piana del Sangro si apre alla confluenza tra il fiume omonimo ed il torrente Rio Torto e si chiude a Castel di Sangro, al punto di incontro con il fiume Zittola. L'unità di studio è ubicata nella porzione sud-occidentale del bacino del fiume Sangro.

Oggetto di studio del presente lavoro è un tratto di 6 km del fiume Sangro, rettificato e canalizzato. Ubicata nella parte terminale della valle dell'Alto Sangro, la pianura alluvionale in cui scorre il fiume si apre sul margine orientale del Parco Nazionale d'Abruzzo, Lazio e Molise, a partire dalla confluenza con il torrente Rio Torto, e si allunga per circa 8 km fino alla confluenza col fiume Zittola, in corrispondenza dell'abitato di Castel di Sangro (Fig. 1).

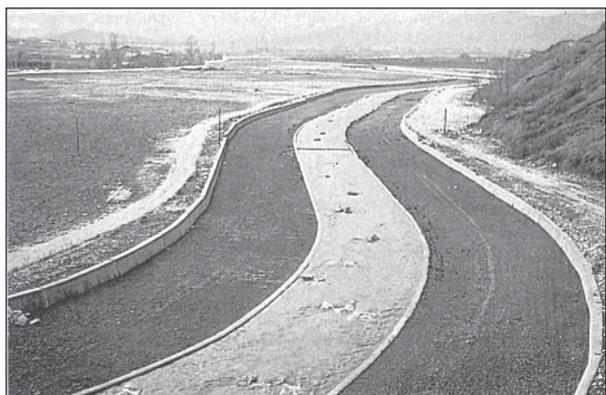
Fig. 2. Aspetto della canalizzazione del fiume Sangro al termine della sua realizzazione (1984).

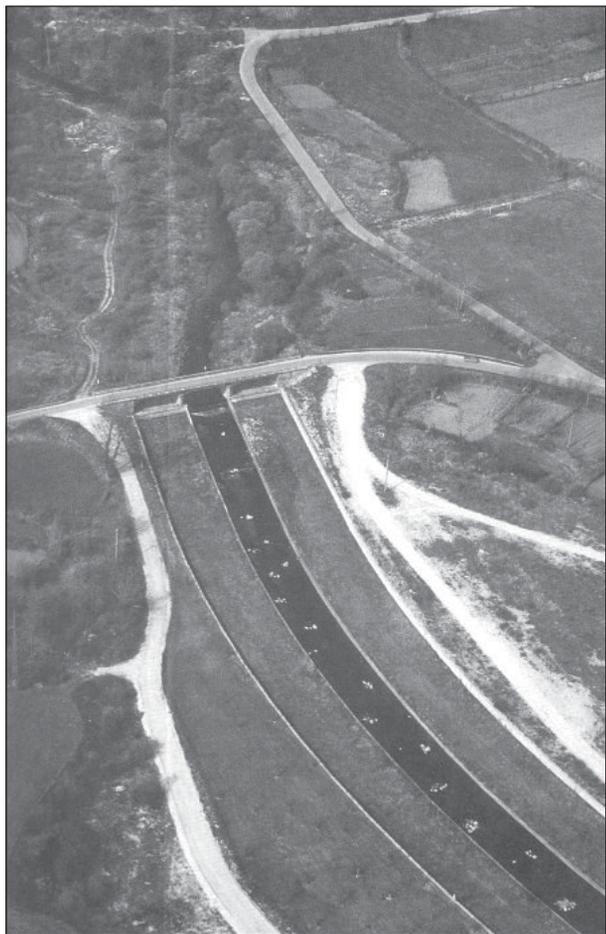
Fig. 3. Il fiume Sangro prima e dopo la "cura": il ponte evidenzia il confine tra lo stato naturale (in alto) e gli interventi di sistemazione idraulica con muri in calcestruzzo (in basso). (Foto tratta da una pubblicazione del WWF Italia).

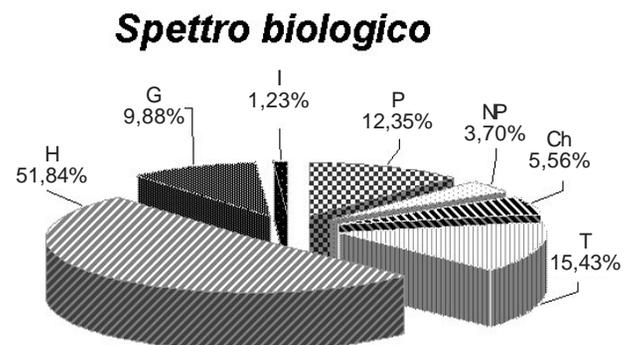
Fig. 4. Spettro biologico derivante dall'elaborazione dell'elenco floristico (calcolato su 160 specie) (H = Emicriptofite; G = Geofite; I = Idrofite; P = Phanerofite; NP = Nanofanerofite; Ch = Camefite; T = Terofite).

L'analisi dell'elenco floristico (160 specie) ha permesso di calcolare uno spettro biologico e uno spettro corologico. Lo spettro biologico (Fig. 4) mostra elevate percentuali di emicriptofite (52 %) e di terofite (15

%), attribuibili all'aridità e al suolo poco profondo che caratterizzano il territorio esterno ai muri in calcestruzzo; le fanerofite (12 %) e le geofite (10 %), invece, con specie a carattere igrofilo, sono maggiormente distribuite all'interno della sezione artificiale in cui scorre il fiume. Nello spettro corologico (Fig. 5) risultano preponderanti le specie eurasiatiche (45 %) e quelle con areale di distribuzione mediterraneo (18 %); anche il contingente di specie della componente boreale risulta rappresentato (12 %). L'incidenza delle entità policore ed avventizie (17 %), nel suo complesso, indica che l'integrità ecologica dell'ambiente fluviale è a rischio.

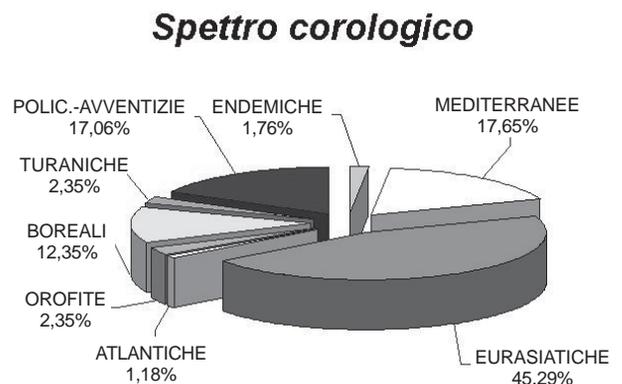
Fig. 5. Spettro corologico derivante dall'elaborazione dell'elenco floristico (calcolato su 160 specie)

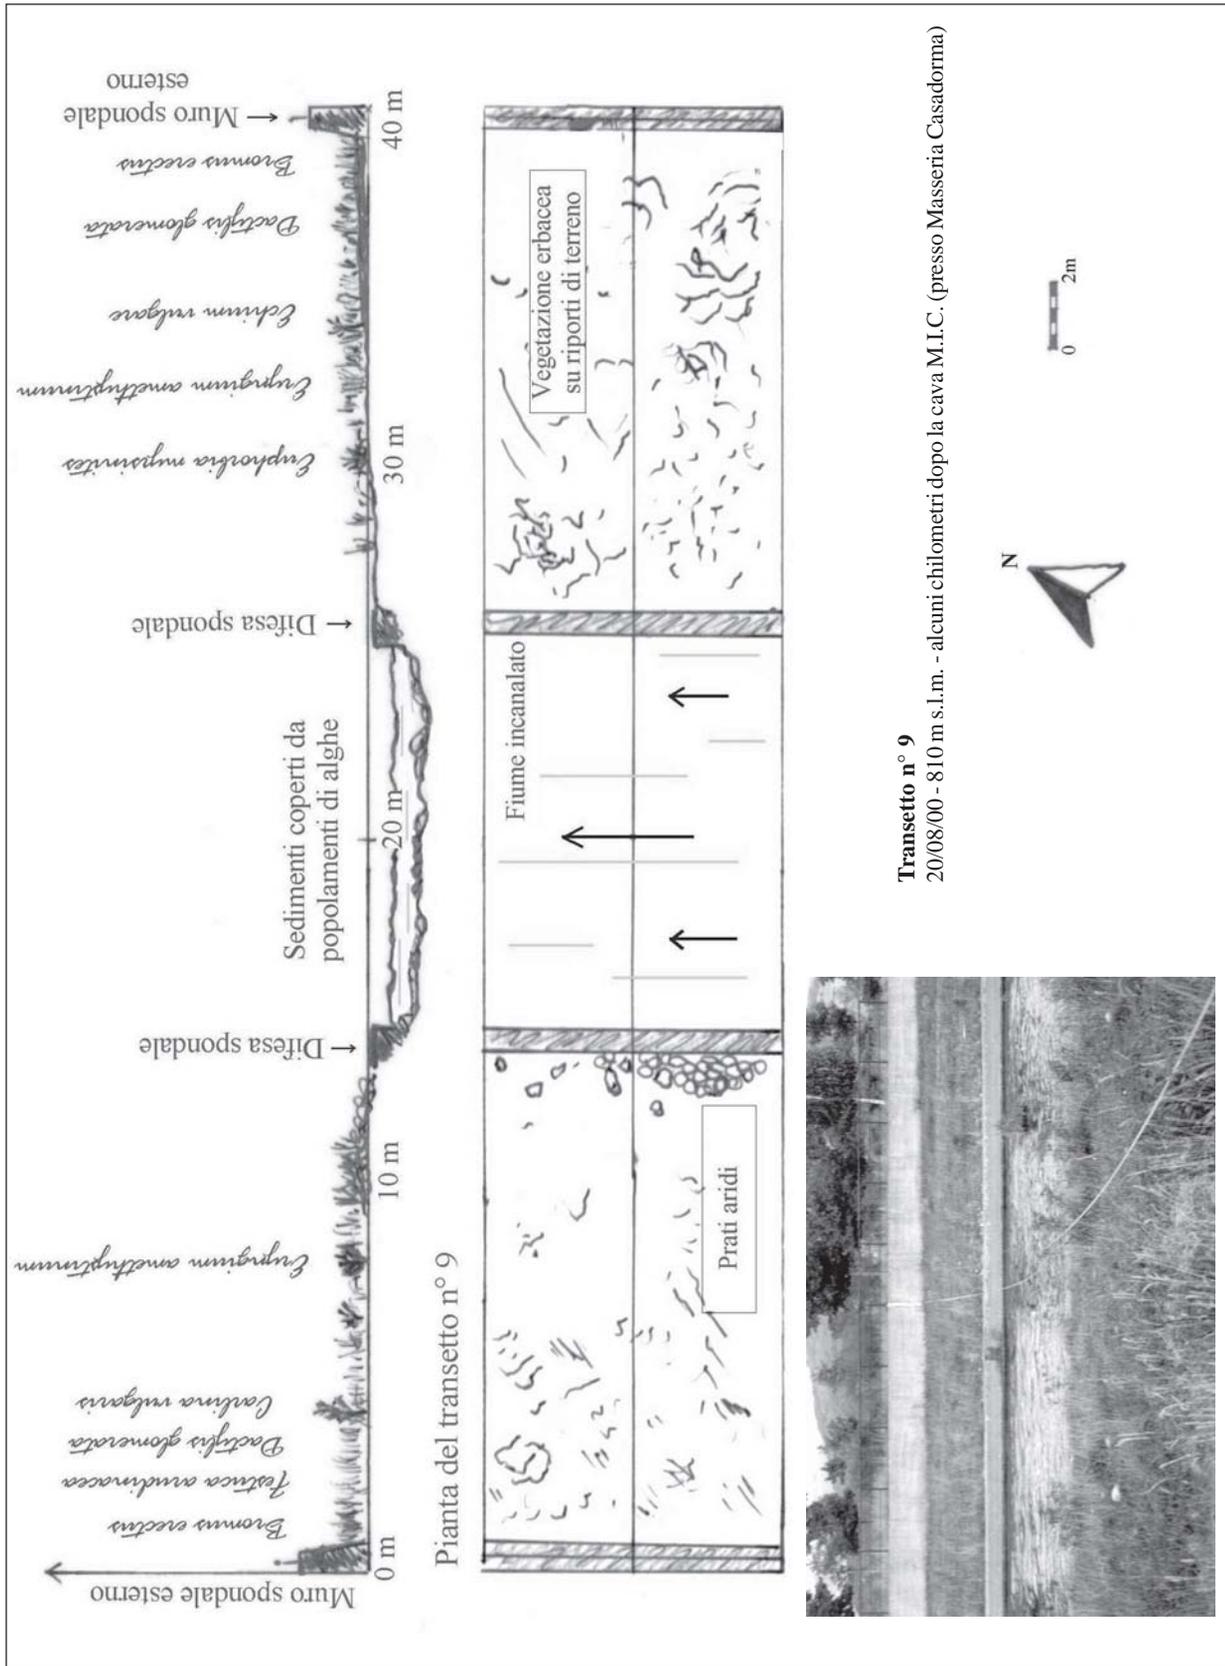
Fig. 9. Transetto all'interno della sezione artificiale.

In Fig. 9 è illustrata la sezione artificiale, delimitata da due ordini di muri spondali in calcestruzzo (quelli interni alti circa 1 metro e gli esterni circa 3 metri, sottofondazioni comprese). All'epoca della canalizza-

zione, nello spazio tra i due ordini di difese spondali, con funzione di golena, fu deposto terreno di risulta sul quale, ancora oggi, la vegetazione stenta a svilupparsi.

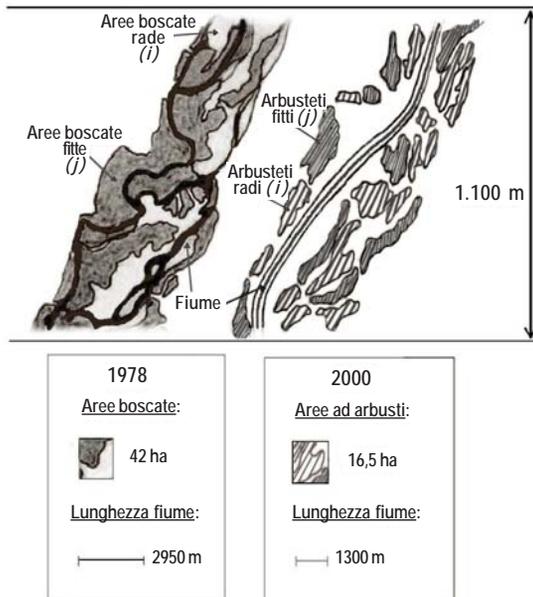
Fig.10. Confronto tra l'anno 1978 (prima della canalizzazione) e l'anno 2000 (16 anni dopo la canalizzazione) dell'estensione delle superfici coperte da vegetazione e del tracciato descritto dal percorso del fiume, nell'ambito di un tratto di uguale lunghezza di 1.100 m (scala 1:10.000)

Il confronto tra una foto aerea del 1978 (prima della canalizzazione) ed una del 2000 (sedici anni dopo di essa) ha permesso, infatti, di ricostruire la distribuzione e la dimensione delle aree di vegetazione riparia presenti nei due momenti. In seguito alla costruzione del canale, la vegetazione naturale, costituita prevalentemente da bosco, è stata sostituita da arbusteti. Prima della cementificazione la superficie delle macchie di bosco era molto estesa e i popolamenti vegetali si presentavano in forma aggregata, spesso delimitati dai canali del fiume lungo il suo tracciato. Oggi le fitocenosi hanno una superficie notevolmente ridotta e sono distribuite in macchie distanti tra loro.

Dal confronto tra le due foto aeree sono inoltre evidenti notevoli mutamenti nell'assetto dell'alveo, sia per la struttura della vegetazione che per l'andamento del tracciato (Fig. 10). Prima dell'intervento la distribuzione delle aree boscate rispetto al deflusso delle acque aveva un aspetto tipico: l'alveo a canali intrecciati, ricoperto dalla foresta, era caratterizzato da numerose diramazioni, con canali che lambivano le superfici alluvionali ricoperte dalla vegetazione, alternando zone di acqua corrente a zone di acqua stagnante. La lunghezza totale del Sangro tra Villa Scontrone e Castel di Sangro era di gran lunga maggiore dell'attuale, in funzione della sinuosità e delle ramificazioni lungo il suo percorso; l'alveo boscato, in alcuni punti, si estendeva centinaia di metri trasversalmente al fiume.

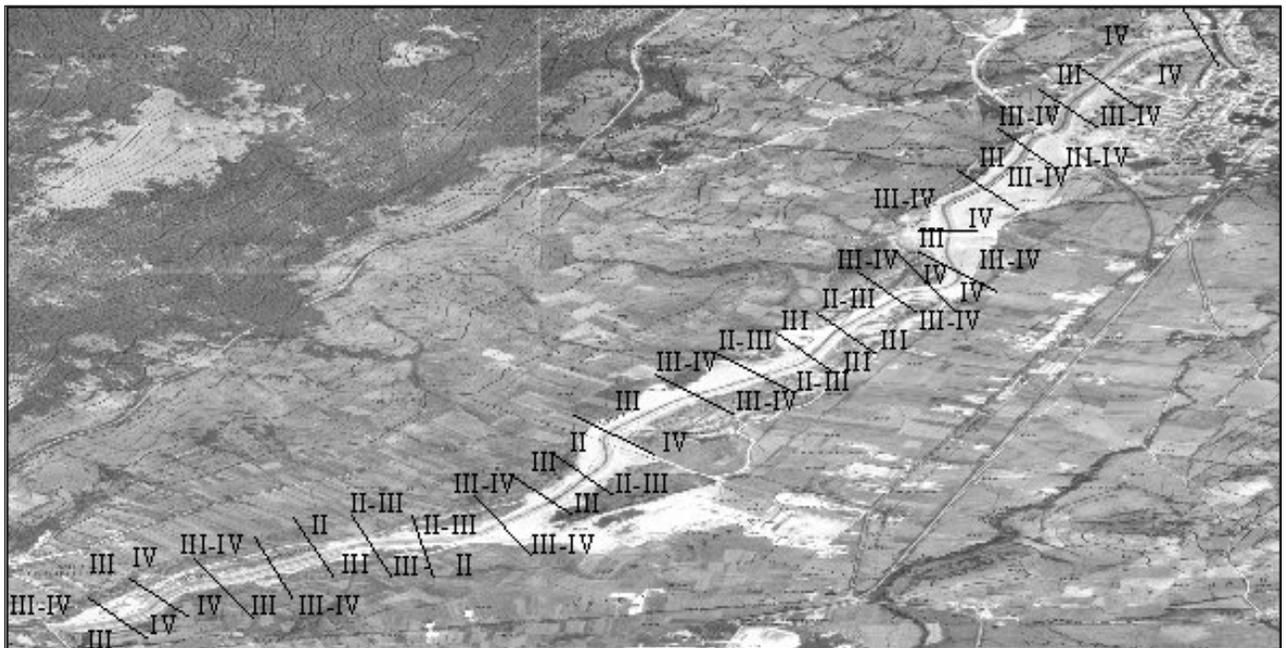
Fig. 11. Valutazione della funzionalità fluviale attraverso i risultati forniti dalla compilazione delle apposite schede I.F.F.

Nella valutazione della funzionalità fluviale mediante l'I.F.F., la varietà di situazioni venutasi a creare all'interno del canale artificiale (tratti con canalizzazione rimasta intatta e altri in cui è avvenuto un processo di rinaturalizzazione spontaneo) ha reso necessario un rilievo particolarmente dettagliato, con la compilazione di numerose schede (Fig. 11).

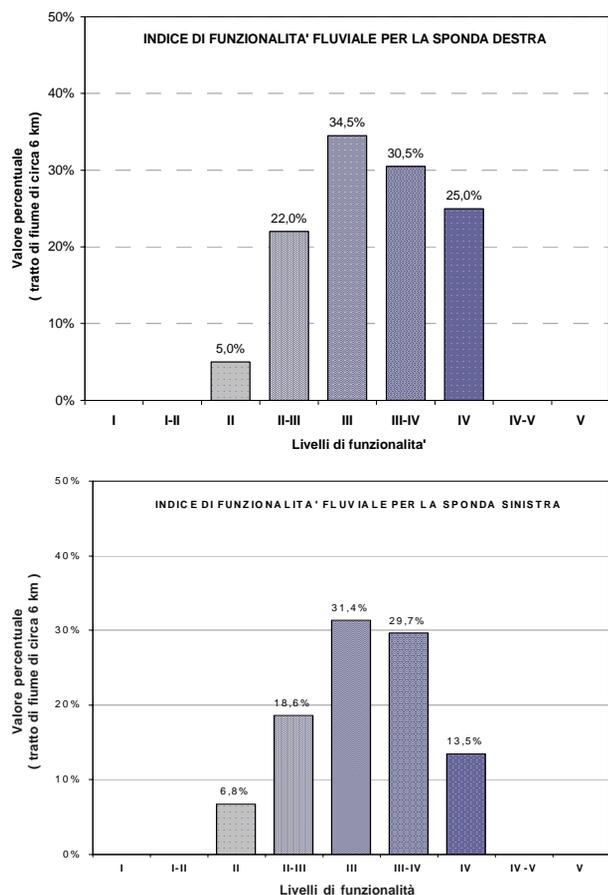
Fig. 12. Grafico dei livelli di funzionalità registrati per la sponda sinistra e la sponda destra

L'I.F.F. ha consentito di distinguere due situazioni principali: nei tratti che, grazie alla nuova dinamica erosiva, hanno subito un processo di "rivitalizzazione" si raggiunge il II livello di funzionalità, mentre in quelli in cui l'assetto delle doppie difese spondali è rimasto integro si oscilla tra il III e il IV livello di funzionalità (mediocre-scadente). Il quadro riassuntivo dei livelli di funzionalità è mostrato nella figura 12.

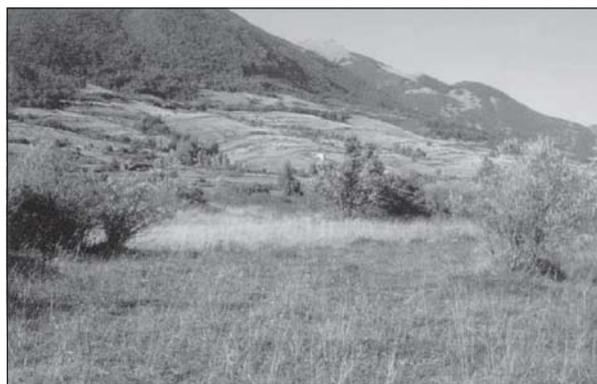
Fig. 13. Compresenza tra comunità vegetali xerofile e igrofile nelle aree alluvionali

La distruzione della foresta di ripa e l'asportazione dello strato di suolo fertile, avvenute all'atto della canalizzazione, hanno comportato un impatto duraturo: a sedici anni dall'intervento la vegetazione è ancora costituita prevalentemente da arbusteti pionieri e non ha più contatto con le acque del fiume. L'approfondimento dell'alveo e l'impermeabilità dei muri spondali e delle loro fondamenta hanno determinato un abbassamento della falda nei terreni circostanti nei quali, assieme a lembi residui di fitocenosi igrofile (prevalentemente saliceti), si sono insediate comunità vegetali xerofile, ascrivibili ad un mesobrometo (Fig. 13).

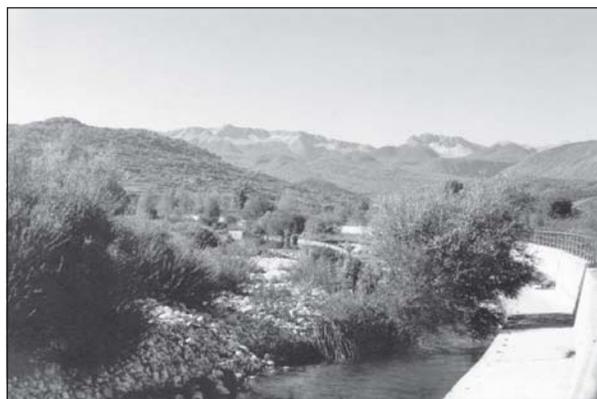
Fig. 14. Comunità vegetali e barre di sedimentazione all'interno della sezione artificiale in calcestruzzo

Un carattere igrofilo presentano invece le comunità che vegetano nell'alveo canalizzato, in contatto diretto con il corso d'acqua ove, sulle cospicue barre di sedimentazione formatesi, ha attecchito in pochi anni una rigogliosa vegetazione (Fig. 14). In entrambi i casi siamo in presenza di biotopi artificiali, suscettibili all'insediamento di specie vegetali tipiche di ambienti asciutti o esotiche.

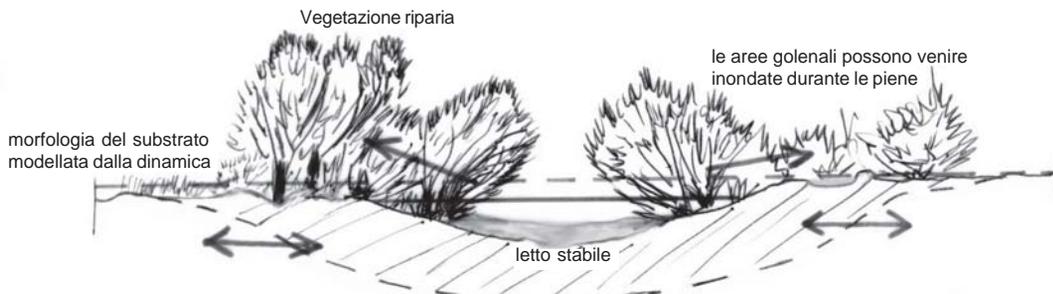
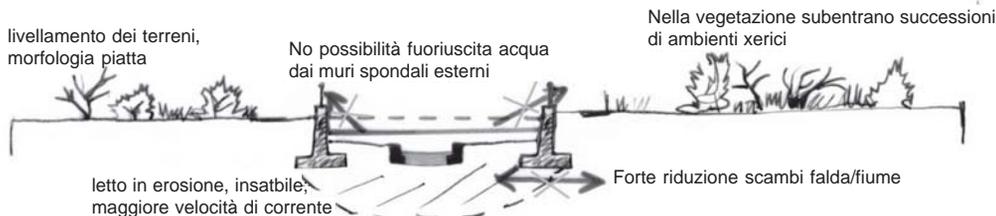
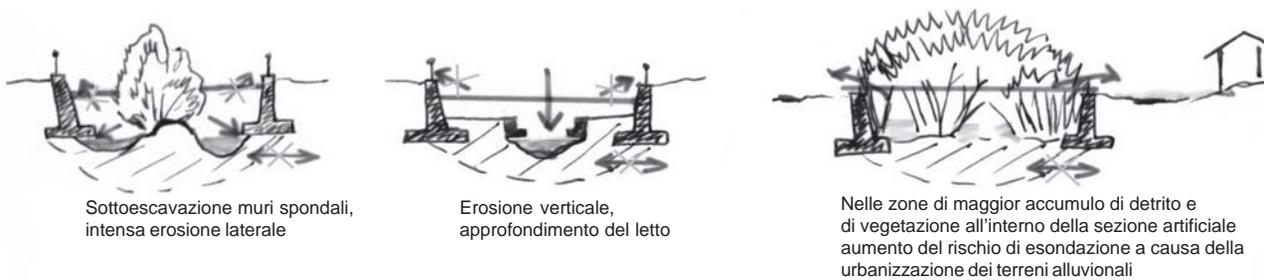
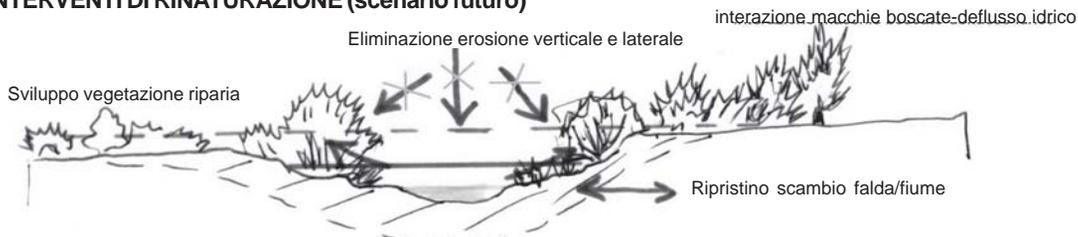
Illustrazione della situazione pregressa, delle modifiche apportate dalla cementificazione con doppie difese spondali e della proposta di rinaturazione

CONDIZIONI NATURALI (fino al 1981)

CEMENTIFICAZIONE CON DOPPIE DIFESE SPONDALI (1984)

ULTERIORE EVOLUZIONE DOVUTA ALLA DINAMICA FLUVIALE (situazione attuale, con diversi esempi)

INTERVENTI DI RINATURAZIONE (scenario futuro)

— Livello dell'acqua durante le piene ordinarie
 - - - Livello dell'acqua durante le piene straordinarie

Fig. 15. Cronistoria schematica del fiume Sangro nel tratto di interesse e proposta di rinaturazione.

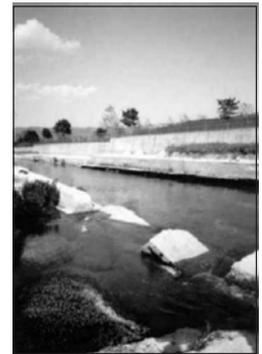
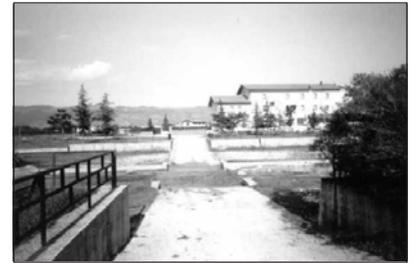
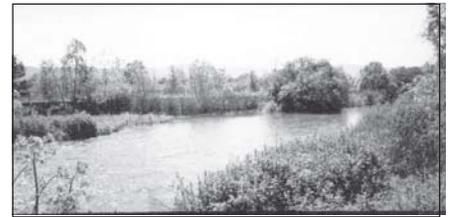
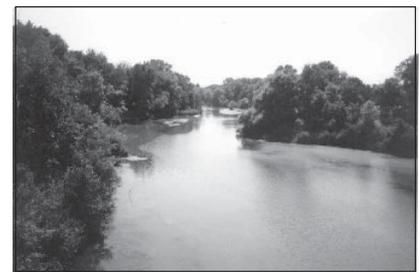
Scenario I: nessun intervento

Questo scenario non prevede interventi sull'ambiente acquatico e sulle aree circostanti, né di ulteriore artificializzazione, né di rinaturazione. Il Sangro è lasciato alla sua evoluzione, così come, di fatto, avviene oggi. Non è uno scenario auspicabile, né praticabile: a lungo termine, infatti, il progressivo aggravarsi dell'erosione verticale e dei suoi effetti indotti sulla piana urbanizzata imporrebbero interventi correttivi. In ogni caso, i tempi del riequilibrio sedimentologico e geomorfologico sarebbero lunghissimi.

**Scenario II: aumento dell'urbanizzazione**

Come nello scenario I, è esclusa l'attuazione di interventi sull'ambiente acquatico. È però prevista un'espansione dell'urbanizzazione nella piana alluvionale, pregiudicando la possibilità futura di recuperarne le funzioni ecologiche e di utilizzarla per l'espansione e la laminazione delle piene. È lo scenario meno auspicabile (massimo danno ecologico e massimo rischio idraulico).

**Scenario III: consolidamento con interventi di ingegneria naturalistica**

Questo scenario tende a mantenere l'attuale assetto strutturale del fiume, attenuando –mediante interventi di ingegneria naturalistica– l'impatto paesaggistico delle difese spondali in calcestruzzo, sostituite dall'impianto di vegetazione consolidante.

Prevede l'avvio di interventi di rinaturazione leggera, attraverso il trasporto e la distribuzione del materiale alluvionale accumulato, in maniera localizzata, nel canale di magra della sezione artificiale e la demolizione delle difese spondali in calcestruzzo più interne, senza necessità di largo impiego di macchinari pesanti e con costi contenuti.

Per contenere il rischio idraulico nella piana urbanizzata, è prevista la realizzazione di casse di espansione, ovvero di bacini laterali al fiume capaci di contenere volumi più o meno importanti di acque di piena.

**Scenario V: rinaturazione estesa**

Preso atto del complesso di impatti della canalizzazione, si prevedono interventi di rinaturazione miranti a ripristinare gli equilibri preesistenti: si rimuovono non solo le difese spondali interne, ma anche quelle esterne, ricostruendo le connessioni tra il fiume e vaste porzioni di piana, rese nuovamente inondabili.

A tal fine è necessario attenuare la pendenza delle scarpate spondali, ricordando il fiume con il territorio circostante. Lavori di scavo delle zone riparie consentono di ripristinare la sinuosità e un alveo pluricursale, oltreché di disporre di materiale ciottoloso per elevare il letto del fiume nei punti dove esso appare maggiormente approfondito dall'azione erosiva. Si ripristinano il processo sedimentario e la funzionalità ecologica e il ruolo di laminazione della piana alluvionale.

Fig. 16. Scenari evolutivi potenziali del corso d'acqua e degli ambienti ad esso adiacenti
