Cause dell'alluvione di Vibo Valentia del 2006 e caratteristiche dell'ambiente costiero dopo l'evento

Geomorphic and biologic changes in the littoral environment caused by flood waters in Vibo Valentia in July 2006 (Calabria, South Italy)

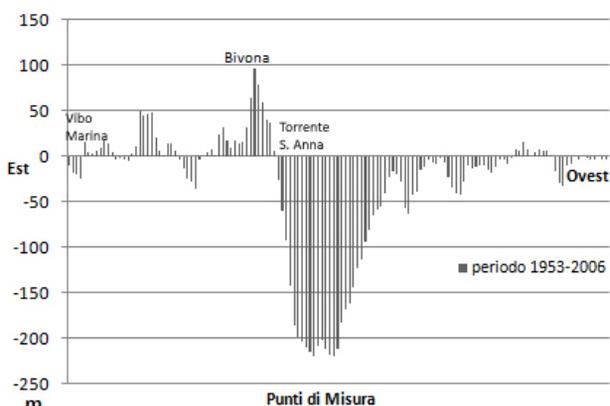
Fig. 1. Evoluzione della linea di costa dal 1953 al 2006 per il tratto compreso tra Bivona e Vibo Marina (valori positivi = tratto di riva in avanzamento; valori negativi = in erosione). In prossimità della Foce del Torrente S. Anna si evidenziano alti valori erosivi (massimo -220 m); mentre valori positivi si registrano in prossimità dell'abitato di Bivona (massimo + 90 m) protetto da difese rigide.

Per quel che riguarda l'evoluzione morfologica della linea di costa compresa tra l'abitato di Bivona e Vibo Marina, questa è stata ricostruita, per l'intervallo temporale 1953-2006, mediante digitalizzazione della linea di riva presente sulla cartografia IGM del 1953, e confrontata con misure puntuali eseguite mediante l'utilizzo di GPS; i relativi risultati sono riportati nell'istogramma di Fig. 1.

Tale ricostruzione ha permesso di evidenziare una generale tendenza erosiva delle spiagge, con valori positivi registrati solo in prossimità del centro abitato di Bivona, in quanto protetto da opere di difesa rigide fino a Vibo Marina. L'utilizzo di tali sistemi di protezione è quindi la causa dell'alternanza tra aree di spiaggia in progradazione ed erosione, come evidenziato nella Fig. 1, confermando ulteriormente l'efficacia puntuale di tali soluzioni (IETTO, 2001), ma non risolutiva per l'intero tratto di litorale sotteso.

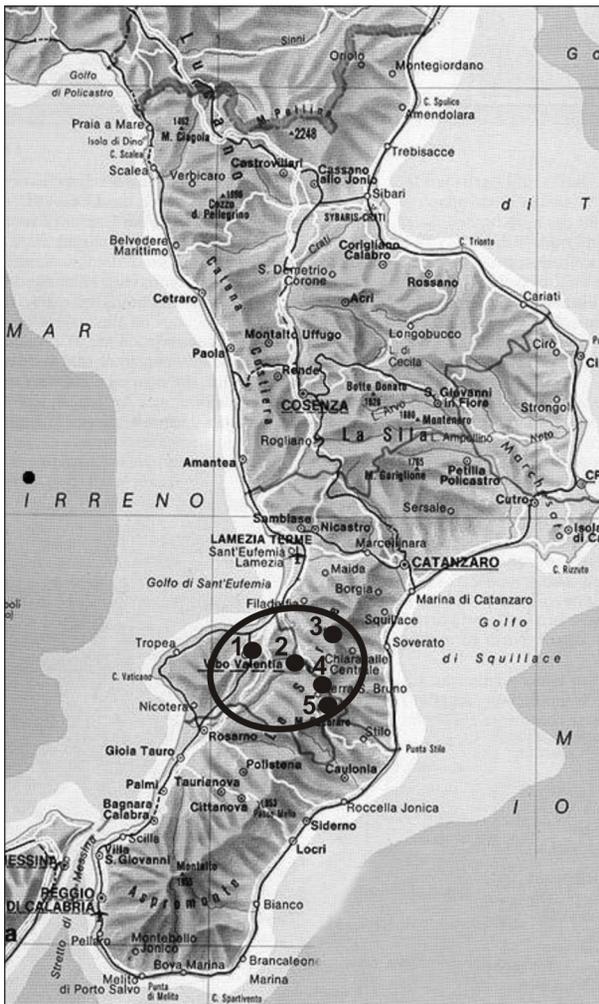
Fig. 2. Ubicazione stazioni Pluviometriche: 1) Vibo Valentia; 2) Pizzoni; 3) Monterosso Calabro; 4) Serra S. Bruno; 5) Mongiana.

L'intenso evento pluviometrico manifestatosi nella provincia di Vibo Valentia, tra la costa e lo spartiacque, nella prima metà della giornata del 3 luglio 2006, ha favorito il colmo di piena e l'erosione di tutti gli alvei fluviali presenti nell'area, causando ingenti danni e la morte di 4 persone. Le stazioni pluviometriche in cui sono stati registrati valori più elevati di precipitazioni sono riportate in Fig. 2 e Tab.1.

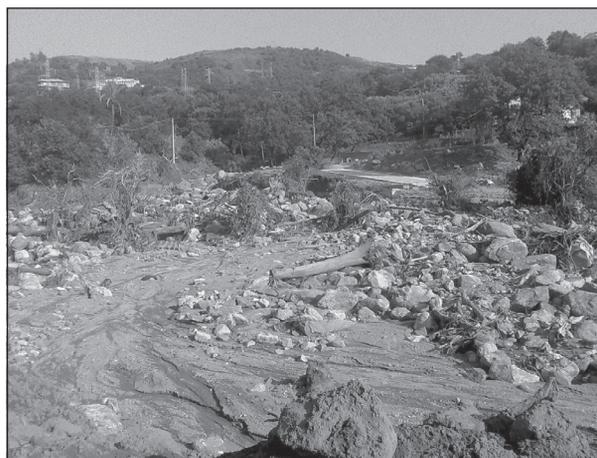
Fig. 3. Corpi rocciosi eterometrici ed elementi vegetali depositi dalla corrente di piena nel tratto vallivo.

perso energia depositando, progressivamente, i corpi rocciosi più voluminosi e pesanti (Fig. 3). In questa porzione, densamente urbanizzata, l'entità della massa trasportata è stata tale da mettere in crisi tutti i sottopassi fluviali della rete stradale e ferroviaria (Fig. 4), che scorre parallelamente e a poca distanza dalla linea di costa. Greti fluviali che, ridotti ad effimeri canali cementificati o, in alcuni casi, tombati in condotte sottodimensionate (Fig. 5), sono risultati insufficienti a smaltire l'ondata di piena.

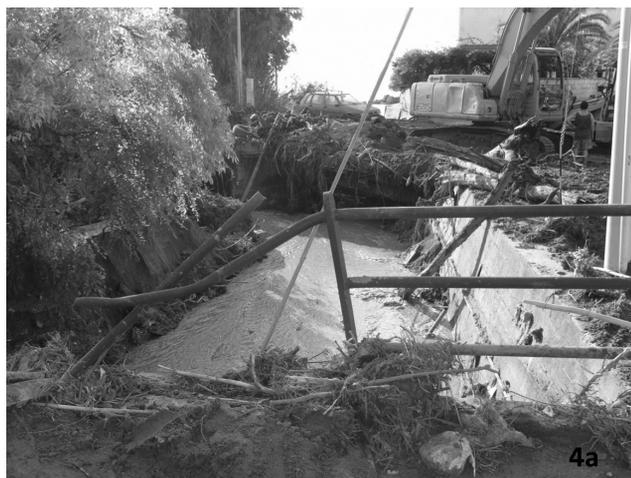
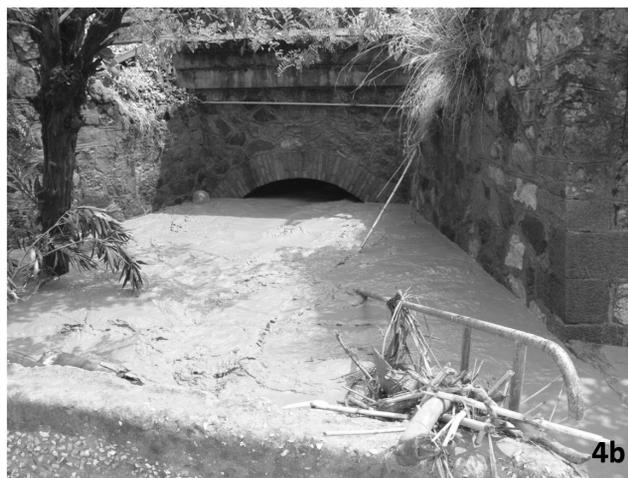
Fig. 4. Esempi di sottopassi alla linea stradale (4a) e ferroviaria (4b), occlusi dall'ingente trasporto di materiale solido, principalmente vegetale.

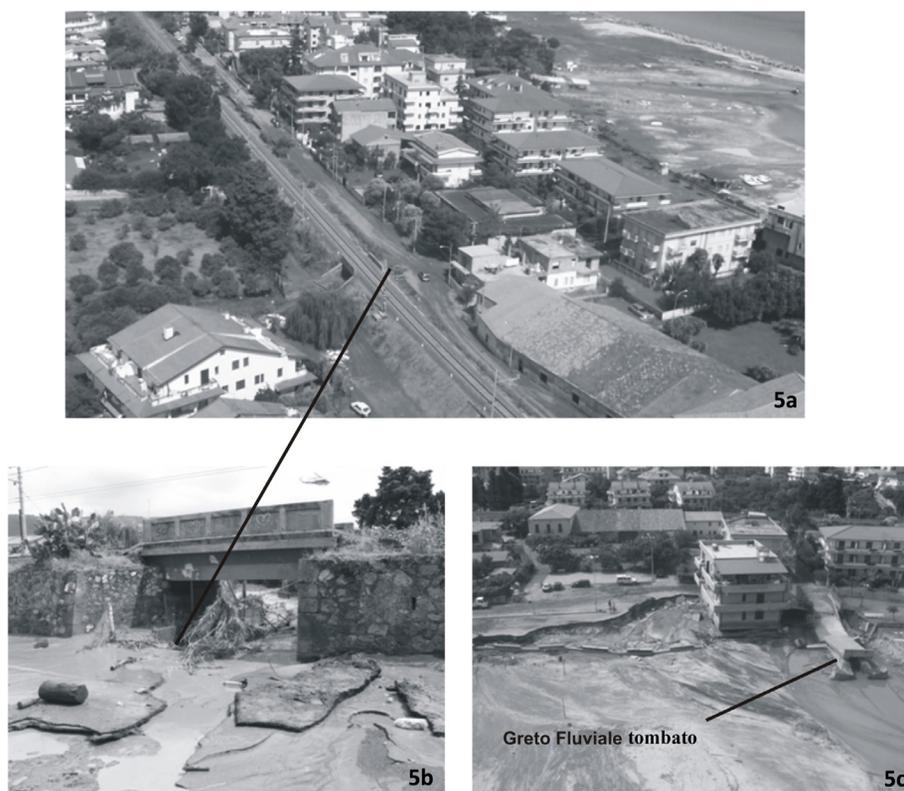
Fig. 5. Sottopassi fluviali alla linea ferroviaria in località Bivona (5a). 5b: particolare in cui è visibile l'occlusione del greto fluviale tombato sotto la sede stradale. 5c: porzione finale dello stesso greto: la pressione dell'onda di piena ha fatto esplodere la tubazione causando il dissesto della sede stradale e l'erosione al contorno.

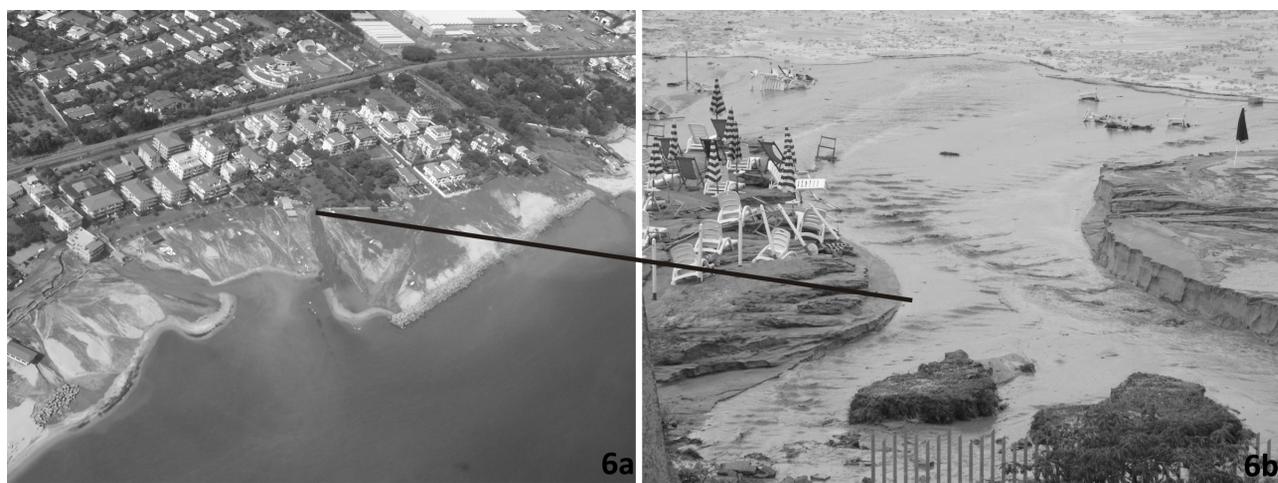
Fig. 6. Vie di deflusso dell'onda di piena verso mare (6a), con relativa formazione di piccole cuspidi di foce. 6b: particolare, il passaggio pedonale a mare del villaggio turistico Lido degli Aranci trasformato in un canale di deflusso dell'onda di piena

L'effetto è stato quindi la formazione di uno sbarramento continuo, operato dal rilevato ferroviario e dall'occlusione dei relativi sottopassi, al deflusso sia liquido che solido, verso mare. L'acqua di piena, nel tratto a valle dello sbarramento ferroviario, ha trovato nelle vie della cittadina l'unico spazio per raggiungere il mare, trasformando viali privati e passaggi pedonali in veri e propri canali torrentizi con elevata energia di flusso (Fig. 6), fino all'esaurimento del gradiente idraulico a monte della stessa linea ferroviaria. Ingente è risultato quindi il trasporto di detriti, lungo gli arenili di spiaggia, fino a formare una serie di piccole cuspidi di foce in corrispondenza delle vie di maggior deflusso (Fig. 6 e 7).

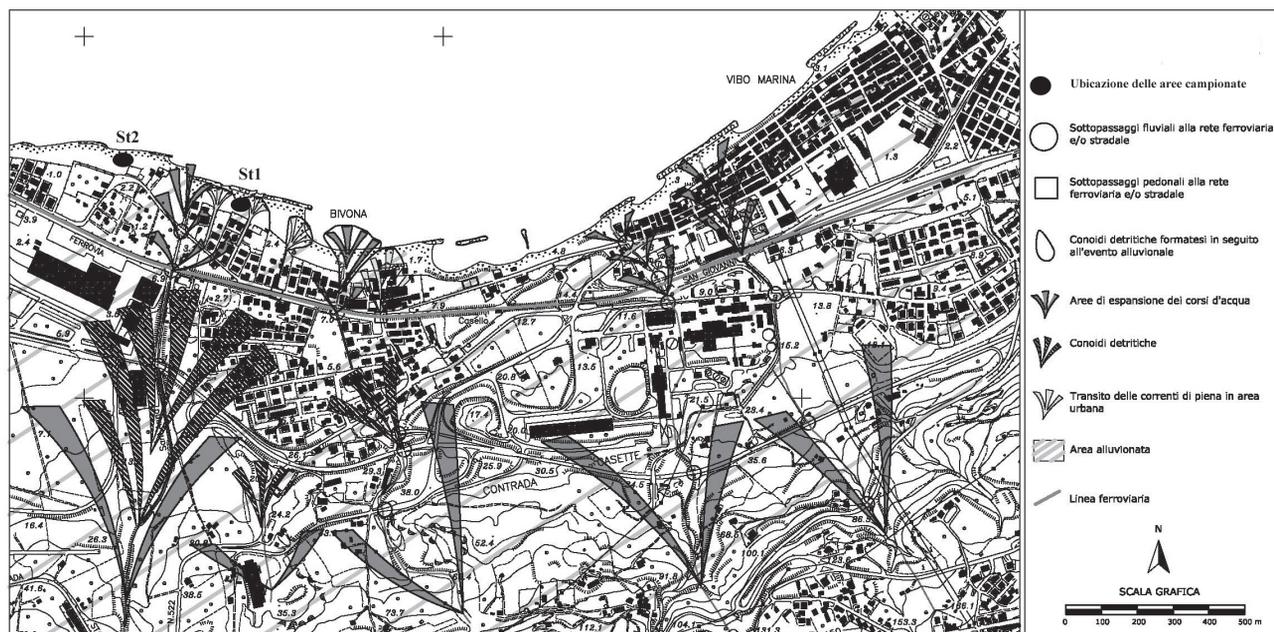
Fig. 7. Carta geomorfologica dell'evento di piena nel tratto tra l'abitato di Bivona e Vibo Marina con ubicazione delle aree campionate.

Lo studio dell'ecosistema costiero, interessato dall'evento alluvionale del luglio 2006, è stato condotto mediante campionamenti dei sedimenti e delle specie animali presenti su un tratto di litorale protetto da una scogliera artificiale radente (Stazione St1 in Fig. 7) e

su un tratto di spiaggia libera (priva di strutture di difesa rigide) ubicata circa 400 m a ovest dalla precedente (Stazione St2 in Fig. 7). Tutti i campioni di sabbie sono stati prelevati nel luglio 2007, mentre i campionamenti delle specie animali sono stati eseguiti

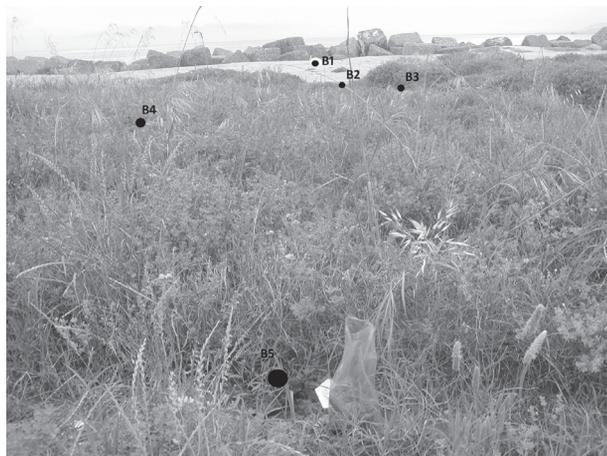
Fig. 8. Area di campionamento della stazione St1 (in Fig. 7).

lievo di 5 campioni di sabbia a varia distanza dalla linea di riva, sia per il tratto di spiaggia protetta da barriera (Fig. 8) che per la spiaggia libera (Fig. 9). Tali campioni sono stati quindi sottoposti ad analisi granulometriche per setacciatura, utilizzando una serie di setacci standard con maglie comprese tra 76,1 mm e 0,074 mm.

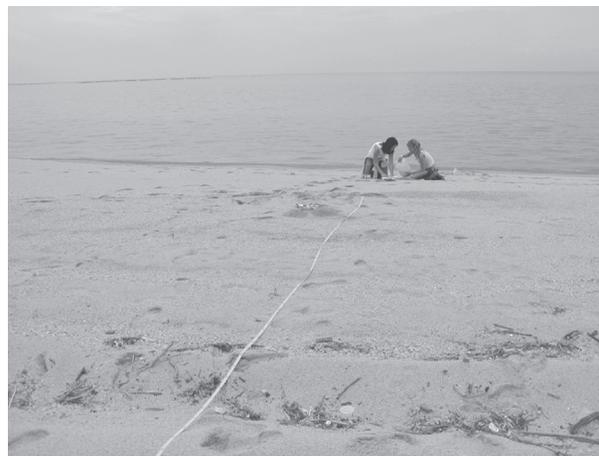
Fig. 9. Area di campionamento della stazione St2 (in Fig. 7).

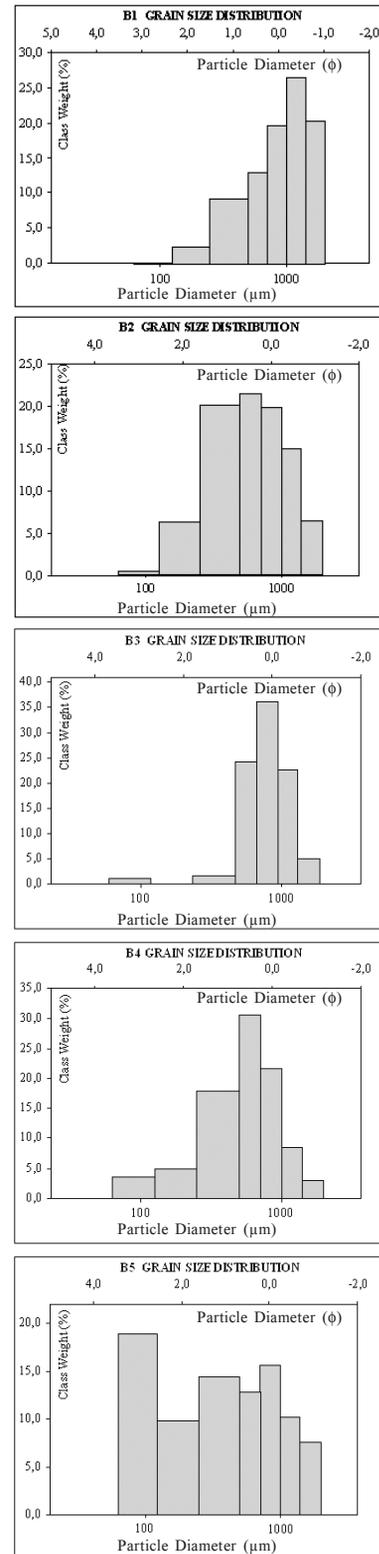
Fig. 10. Istogrammi delle analisi granulometriche della stazione St1, da cui si evince un incremento della percentuale di fango nei campioni B4 e B5 prelevati a maggiore distanza dalla linea di riva.

Dall'analisi dei dati della stazione St1 appare evidente come la frazione sottile tenda ad aumentare progressivamente con la distanza dal mare (Tab. IV). Infatti, come mostrano gli specifici grafici di Fig. 10, la percentuale di fango risulta contenuta fino al campione

3 (presenza di fango pari a 0,2%), posto a 20 m di distanza dalla linea di riva. Percentuali di fango più elevate, pari a 1,1% e 3,2%, si registrano invece rispettivamente nei campioni 4 e 5, prelevati ad ulteriore distanza dalla linea di riva.

lineato che l'elevata percentuale di fango, rinvenuta nel tratto di spiaggia protetta da barriere (St1) a seguito dell'evento alluvionale del 2006, è qui giustificata dalla presenza della struttura di difesa rigida che impedisce il dilavamento dell'arenile ad opera del moto ondoso, permettendo così anche il rapido proliferare delle specie vegetali (Fig. 8). Ne deriva, quindi, che la percentuale di frazione sottile risulta assente solo per le porzioni di spiaggia che vengono saltuariamente raggiunte dalle mareggiate più energiche. La totale assenza di fango nei campioni della stazione di spiaggia libera (St2) evidenzia, invece, l'attività di risciacquo da parte del moto ondoso, e quindi l'assenza di specie vegetali. Difatti l'azione di dilavamento dell'intero tratto di spiaggia (St2) è ulteriormente comprovata dall'aumento della percentuale di ghiaia riscontrata nei campioni prelevati a 28 e 37 m dalla linea di riva. Tale dato indica l'esistenza di vecchie berme di tempesta in cui l'energia del moto ondoso è stata tale da permettere un accumulo della frazione più grossolana a distanze maggiori della linea di riva in periodi di calma.

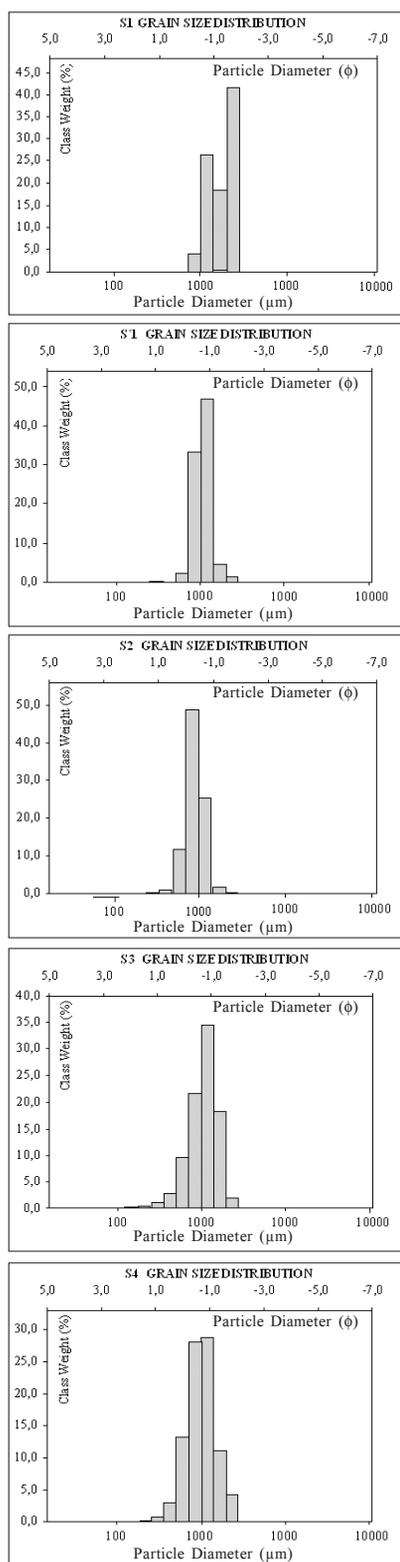
Fig. 11. Istogrammi delle analisi granulometriche della stazione St2, da cui si evince l'assenza di fango in tutti i campioni analizzati.

In tutti i campioni di sabbia prelevati nella St2 (fino ad una distanza di 37 m dalla linea di riva) il fango risulta totalmente assente, a vantaggio di una frazione sabbiosa prevalente, con percentuali di ghiaia che tendono a diminuire in modo graduale fino al campione 3, prelevato a 14 m dalla linea di riva (Fig. 11 e Tab. V). La percentuale di ghiaia tende invece ad aumentare nei campioni S3 ed S4, rispettivamente a 28 m e 37 m dalla linea di riva.

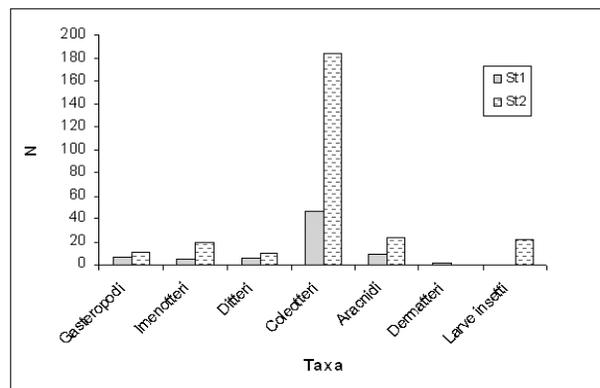
Fig. 12. Confronto dei taxa di invertebrati campionati sui due diversi tratti di spiaggia. Valori medi su 6 campionamenti (n=6).

Dai censimenti effettuati, il numero di specie per taxon risulta sensibilmente inferiore nella stazione St1 (Fig.12). Altro dato interessante della stazione St1 riguarda le famiglie di Coleotteri: infatti la coleotterofauna della spiaggia protetta da barriere è costituita per l'85% dalla famiglia dei Silfidi (Fig. 13). Questi elementi non sono presenti nel campionamento della stazione St2, dove il 53% delle specie è rappresentato da Coleotteri Carabidi tipici di ambienti costieri (Fig. 13). Le altre famiglie di Coleotteri presenti sono Scarabeidi e Tenebrionidi.

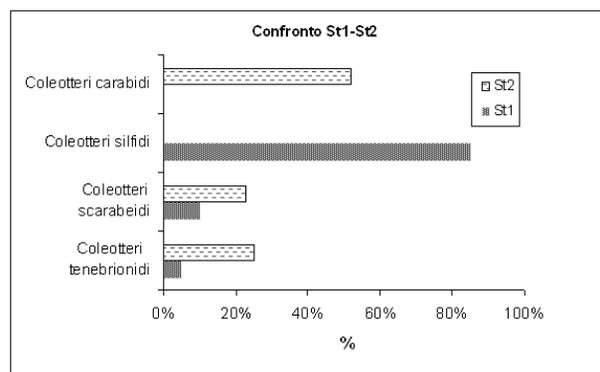
Fig. 13. Percentuale di specie appartenenti a diverse famiglie di Coleotteri campionati nelle stazioni St1 e St2.

Riguardo al censimento della coleotterofauna della spiaggia protetta da barriere (St1), è chiara la predominanza della famiglia dei Silfidi, in particolare il genere *Necrophorus*, perlopiù Coleotteri necrofili che tipicamente caratterizzano ambienti continentali in cui ritrovano, come principale fonte di cibo, carogne o più comunemente sostanza organica in decomposizione (GRANDI, 1951; ZÁHRADNÍK e SEVERA, 1985); sono indicatori quindi di uno stato di degrado dell'ecosistema sabbioso. La presenza di Coleotteri Silfidi necrofili potrebbe dipendere dal loro trasporto passivo ad opera delle acque di ruscellamento superficiale e successivo spiaggiamento (CONTARINI, 1992). Questa famiglia di coleotteri non compare affatto nel campionamento sulla spiaggia libera (St2), dove sono stati rilevati solo elementi caratteristici costieri, tra i quali è da menzionare l'alta percentuale di Coleotteri Carabidi, ampiamente riconosciuti come bioindicatori (BRANDMAYR *et al.*, 2005). Tra questi si ritrovano perlopiù due specie caratterizzanti: *Lionychus maritimus* Fairmaire, 1862, endemismo italiano, e *Scarites laevigatus* Fabricius, 1792, alobionte tipico della battigia marina e più o meno legato a sabbie fini dove preda soprattutto crostacei (BRANDMAYR *et al.*, 2005; MAGISTRETTI, 1965). Questo Coleottero Carabide viene comunemente associato a spiagge di almeno discreta qualità ambientale (AUDISIO *et al.*, 2002). Le altre famiglie di Coleotteri presenti sono Scarabeidi del genere *Psammobius*, numerosi soprattutto negli ambienti di duna, e Tenebrionidi del genere *Pimelia*, detritivori del sopralitorale e avanduna (GRANDI, 1951; ZÁHRADNÍK e SEVERA, 1985; AUDISIO *et al.*, 2002).
