# LIFE RINASCE

## Gestire il rischio idraulico riqualificando i canali di bonifica

### PROJECT LIFE13 ENV/IT/000169 "RINASCE"

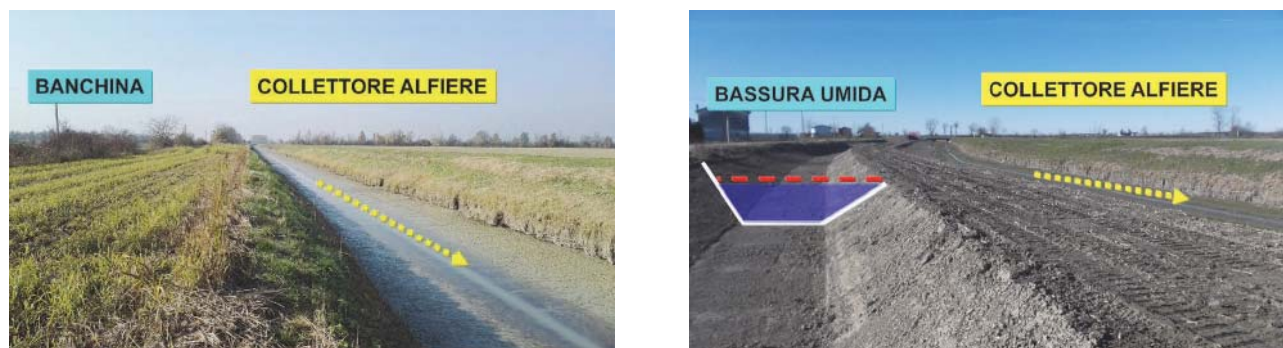
**Fig. 3.** Collettore Alfieri, Tratto 1. **A sinistra:** pre-intervento (vista da valle verso monte). **A destra:** post intervento (vista da valle verso monte), subito dopo la fine dei lavori.

Nelle figure 2-6 è possibile apprezzare le fasi di lavoro e le prime piene che hanno interessato il canale dopo l'esecuzione dei lavori. È ora in corso la colonizzazione da parte della vegetazione spontanea acquatica e lo sviluppo della vegetazione riparia appositamente

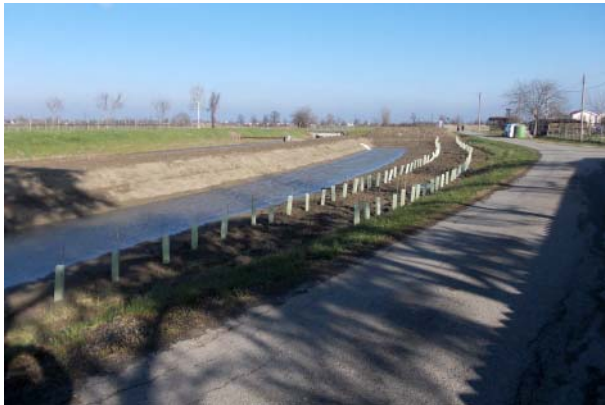
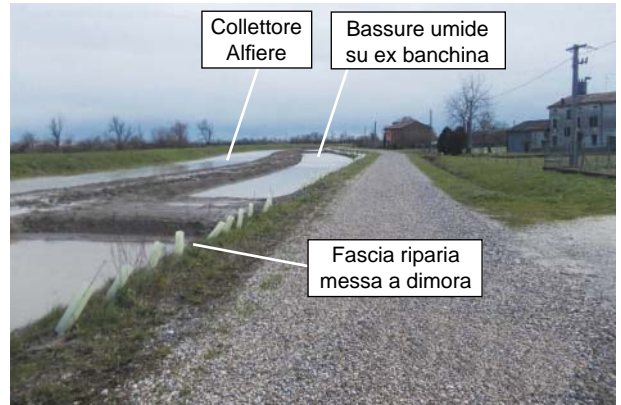
**Fig. 4.** Bassura umida del Collettore Alfiere dopo la fine dei lavori, durante la piena del 18 febbraio 2016 (**a sinistra**) e dopo la piena del 3 marzo 2016 (**a destra**).

La bassura umida sarà quindi inondata temporaneamente e subirà dei cicli di riempimento e svuotamento con frequenza diversificata tra la stagione irrigua (maggio-settembre) e il resto dell'anno; il livello residuo di acqua presente sul fondo una volta uscita, dipenderà da diversi fattori variabili e non prevedibili, tra cui il tasso di evaporazione, la durata della stagione secca e di quella piovosa e il livello della falda.

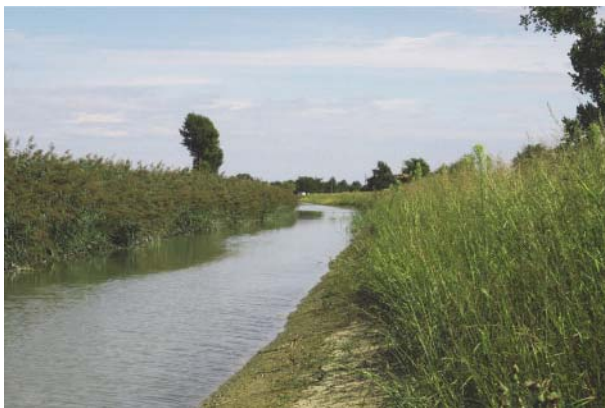
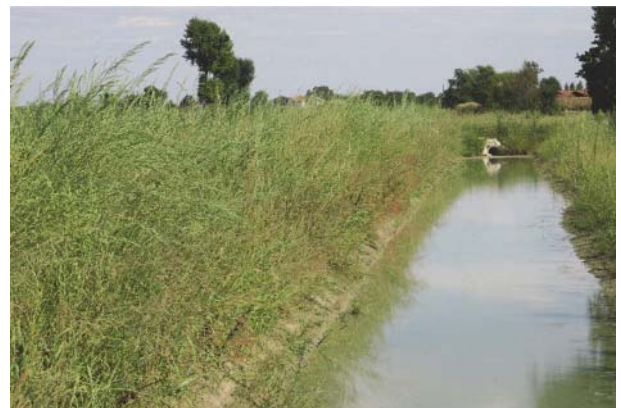
**Fig. 5.** **A sinistra:** Collettore Alfiere nel tratto 1 a circa 6 mesi dalla fine dei lavori; sponda destra arretrata e riprofilata al fine di garantire una pendenza della scarpata non superiore a 1:2 e favorire così la colonizzazione di specie elofitiche. **A destra:** particolare di una bassura umida, in cui si nota la colonizzazione in corso da parte della vegetazione.

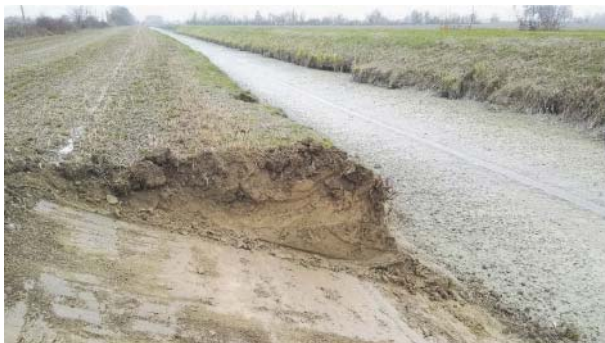
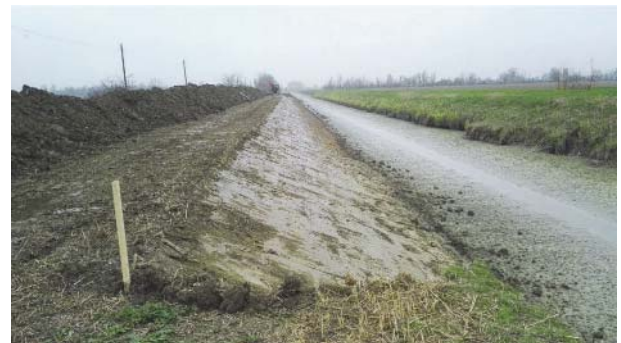
**Fig. 6.** Collettore Alfiere nel Tratto 2 durante i lavori. Riprofilatura della sponda al fine di garantire una pendenza della scarpata non superiore a 1:2 e favorire così la colonizzazione di specie elofitiche.

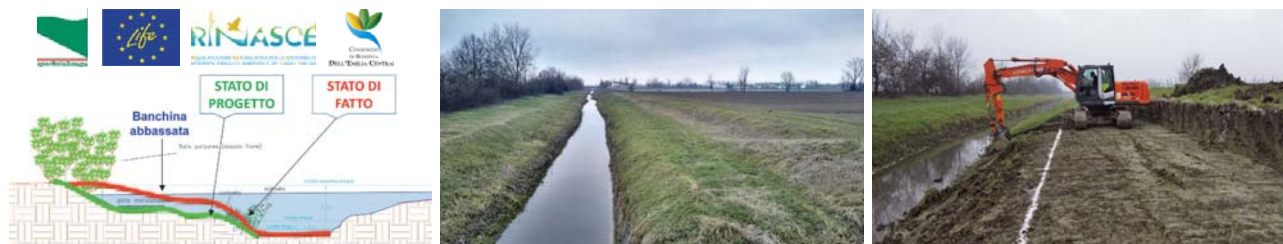
**Fig. 7.** CABM. **A sinistra**, schema di progetto: la banchina presente all'interno del canale, allagabile raramente, è stata ribassata per aumentare la frequenza di allagamento e per favorirne l'evoluzione ecologica. **Al centro**: Tratto 1 pre-intervento (vista da valle verso monte); sulla destra la banchina da ribassare. **A destra**: Tratto 1 durante i lavori (vista da valle verso monte): la banchina in corso di scavo per creare una golenia allagabile.

Nelle figure 7 e 8 è possibile apprezzare le fasi di lavoro e le prime piene che hanno interessato il canale dopo l'esecuzione dei lavori. È ora in corso la colonizzazione da parte della vegetazione spontanea acquatica e lo sviluppo della vegetazione riparia messa a dimora.

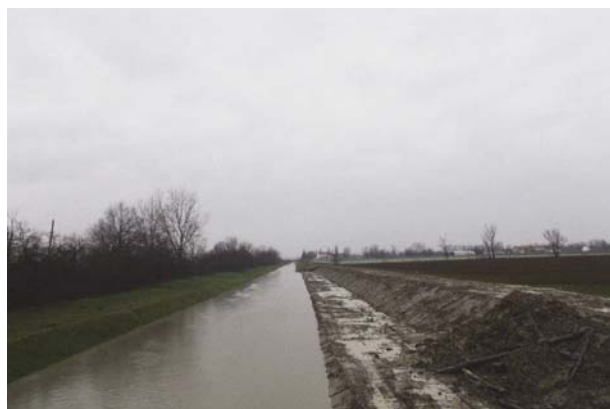
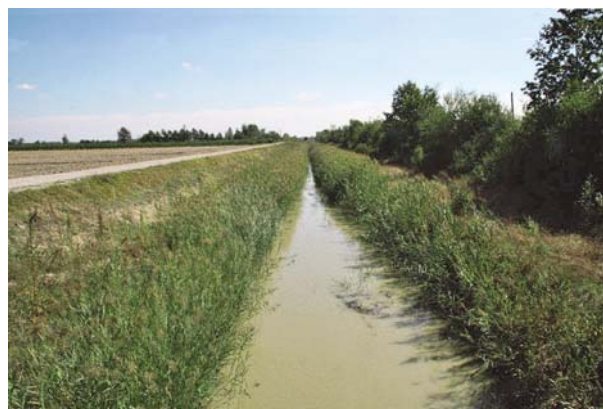
**Fig. 8.** **A sinistra**: CABM – Tratto 1 - Post piena del 10 febbraio 2016: la golenia scavata è stata allagata dalla prima piena. Ancora la vegetazione non si è sviluppata. Si noti la banchina sul lato opposto non interessata dalla piena a causa dell'altezza superiore alla golenia ribassata. **A destra**: CABM nel tratto 1 il 06/09/2016, a 7 mesi dal termine dei lavori: si noti la colonizzazione da parte della vegetazione elofitica.

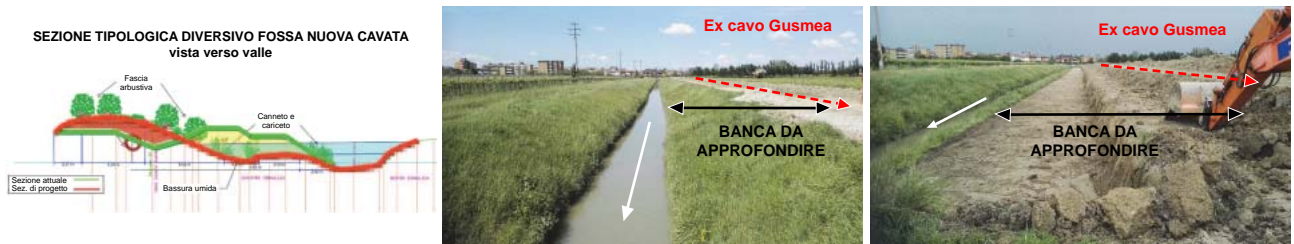
**Fig. 9.** Diversivo Fossa Nuova Cavata. **A sinistra:** schema di progetto. Al centro: la banca da approfondire tra il Cavo Gusmea tombato e il Diversivo Fossa Nuova Cavata (in primo piano). **A destra:** inizio dei lavori di scavo della golena allagabile.

Rispetto agli altri canali riqualificati, la creazione di una banchina interna allagabile in sinistra idrografica è stata resa possibile dalla contemporanea realizzazione dell'ultimo intervento sopra elencato, ossia la chiusura del condotto irriguo Gusmea mediante la posa di una tubazione nel suo alveo. Questo intervento è stato funzionale a creare le condizioni per lo sbancamento della porzione di terreno che separa il Condotto Gusmea dal Diversivo.

Nelle figure 9 e 10 è possibile apprezzare le fasi di lavoro e le prime piene che hanno interessato il canale dopo l'esecuzione dei lavori. È ora in corso la colonizzazione da parte della vegetazione spontanea acquatica e lo sviluppo della vegetazione riparia messa a dimora.

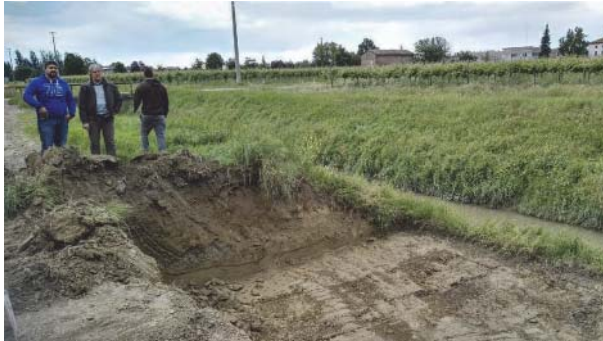
**Fig. 10.** Diversivo Fossa Nuova Cavata. **A sinistra:** particolare dell'approfondimento della banchina per la creazione della golena allagabile. **A destra:** la golena creata a fine lavori. Si notino gli shelter a protezione della vegetazione posizionati lungo la sponda del canale, su due file.

creare una golena allagabile lineare di circa 900 m di lunghezza e 6 m di ampiezza, la forestazione di circa 900 m di sponda e la conservazione della vegetazione acquatica su 900 m di canale.
