La partecipazione pubblica ai Piani di gestione delle acque e del rischio alluvioni dell'Autorità di Bacino del Serchio

Gilberto N. Baldaccini

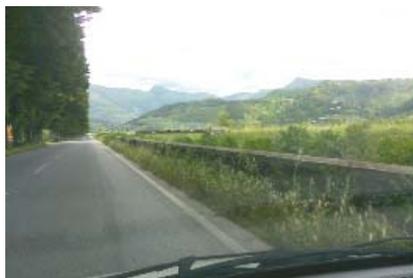
Fig. 1. Visione della prospettiva in direzione monti percorrendo la strada provinciale posta in riva destra del fiume di Camaiore nel tratto pensile: a sinistra prima della messa in sicurezza, a destra dopo la realizzazione del nuovo argine (situazione reale, non simulata: manca solo il rivestimento in pietra a vista!).

Un'ipotesi, quest'ultima, che sollecitò l'interesse di alcune componenti delle forze politiche. Nell'ambito di un apposito convegno², furono avanzate possibili alternative ad un progetto che privilegiava l'uso del cemento (Fig. 1). Alla fine, tuttavia, le proposte non

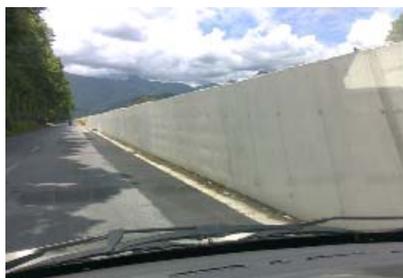
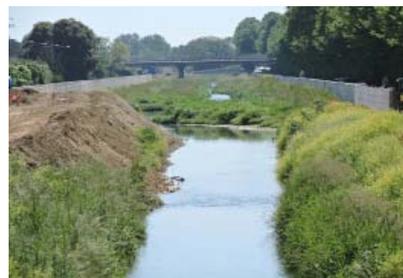
Fig. 2. Vista verso valle del tratto modificato (sullo sfondo) e dello stato attuale dell'alveo (in primo piano) del fiume di Camaiore nel tratto pensile.

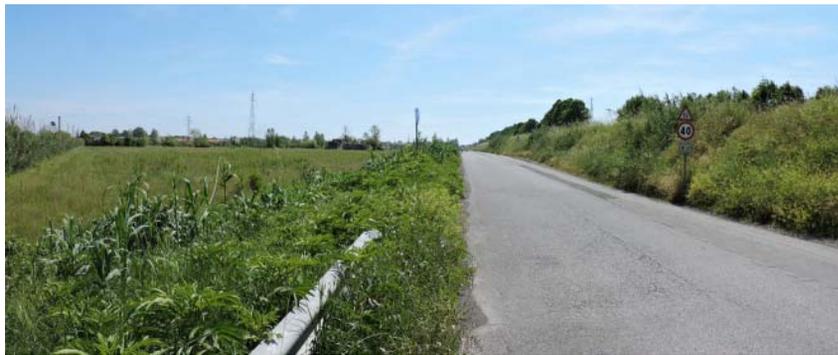
Fig. 3. Area circostante la sponda sinistra del fiume di Camaiole allo stato attuale. Anche questo tratto, secondo il progetto, dovrà essere adeguato alla piena duecentennale. Notare gli ampi spazi ancora incolti.

riuscirono a scalfire minimamente le tradizionali linee progettuali per la messa in sicurezza, basate su rigidi argini di cemento. Fu così persa un'occasione unica nel suo genere: forse i tempi non erano ancora maturi per affrontare una tematica di tale portata. Oggi si sta realizzando quel progetto, ormai obsoleto rispetto alla presa di coscienza sui temi ambientali, soprattutto alla luce dei principi dettati dalle Direttive comunitarie, che tanto chiaramente sono stati illustrati nell'ambito del forum partecipativo. Il progetto si sta completando giorno dopo giorno e l'alveo verrà sì ampliato, ma a totale scapito degli argini in terra che lo caratterizzavano e che saranno sostituiti da una imponente barriera di cemento (Fig. 2). Un'occasione mancata, per non aver affrontato la messa in sicurezza con canoni interpretativi nuovi. A lavori conclusi, il fiume sarà forse un po' più sicuro, ma certamente emarginato dal contesto paesaggistico e meno fruibile. Oggi la dose di coraggio richiesta per rimuovere questa bruttura sarebbe molto più elevata di quei giorni di discussione accorata, così come l'impegno finanziario, ma certamente rappresenterebbe una inversione di tendenza di portata storica. Non mancano infatti spazi di manovra per recuperare quel poco che è rimasto (Fig. 3).
